Analiza klizišta Husino u Tuzli i mogućnost sanacije

Ibrahim Jašarević, Željko Lebo

Stručni rad

Autori: Prof. dr. sc. Ibrahim Jašarević, dipl. ing. građ.; Željko Lebo, dipl. ing. građ., Sveučilište u Zagrebu
Građevinski fakultet, Zagreb, Kačićeva 26

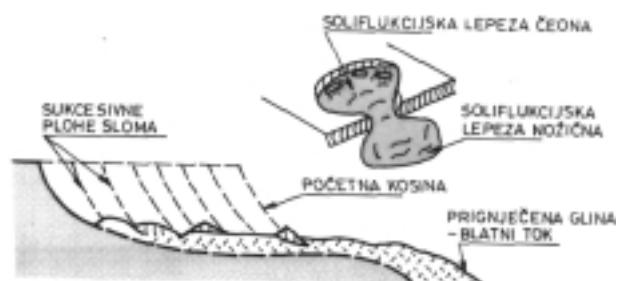
Mehanizam događanja, prikazanog na analiziranom klizištu-blatnom toku, najbolje bi se mogao bez dodatnih objašnjenja opisati slikom 7. na osnovi publiciranog rada [3]. Osim redoslijeda događanja u uzdužnom profilu klizišta također odgovara i površinski oblik klizišta (na slici 7.- čeona i nožična soliflukcijska lepeza) s tim da je suženje između čeone i nožične soliflukcijske lepeze na klizištu "Husino" daleko veće dužine (slika 1.).

Slika 7. Retrogradno klizište u međim glinama [3]

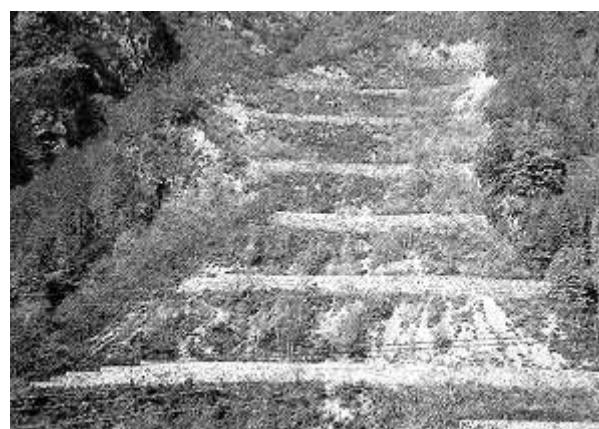
Primjer jednog od saniranih klizišta primjenom gabionskih konstrukcija sa zahvatom površinskih i procjednih voda prikazan je na slici 13.

Slika 13. Sanirano klizište primjenom gabionskih konstrukcija
