Posebna oštećenja tračnica na skretnicama

Branko Pollak, Goran Antun Bajić

Prethodno priopćenje

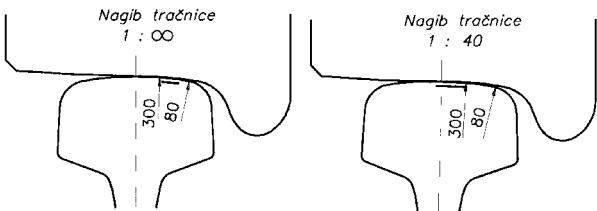
Slika 6. Nalijeganje kotač-tračnica ovisno o nagibu tračnice

U kolosijeku su tračnice ugrađene pod nagibom 1:40 (po starome 1:20) u odnosu prema ravnini kolosijeka. Na skretnicama su tračnice ugrađene bez nagiba. Kako

kotači "trče" pretežno po kolosijeku s nagnutim tračnicama, sukladno tome prilagođuje se i oblik istrošenja i nalijeganja kotač-tračnica. Nailaskom na tračnice bez nagiba (skretnice) uvjeti nalijeganja se mijenjaju.

Na slici 6. možemo uočiti da se polumjer vozne površine glave tračnice (čak i kod nove tračnice i novog vijenca kotača) mijenja na mjestu nalijeganja u slučaju promjene nagiba tračnice. Sukladno tome mijenjaju se i kontaktna naprezanja. Najveće tlačno naprezanje u središtu dodirne površine izračunano je prema Hertzovim formulama [1], gdje je pretpostavljeno da dodirna površina ima oblik elipse s poluosima a i b .

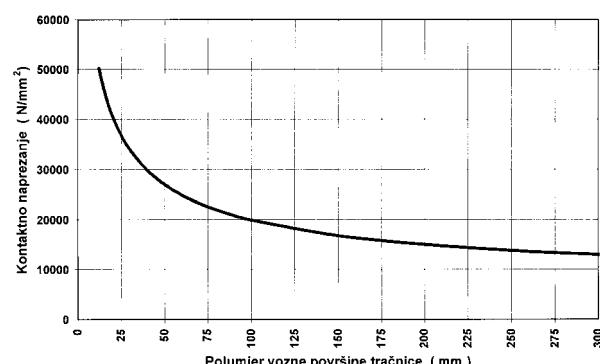
Slika 7. Ovisnost kontaktnog naprezanja o polumjeru vozne površine tračnice

Kontaktna su naprezanja ako se događaju na voznoj površini tračnice gdje je $\rho_2 = 80$ mm, 1,7 puta veća, a za površinu tračnice s polumjerom $\rho_2 = 13$ mm su 3,73 puta

veća od onih koja se pojavljuju kod dodira ako je $\rho_2 = 300$ mm.
