Obnova Trogirske obale

Jure Radnić, Ivo Barbalić

Stručni rad

Trogir waterfront reconstruction

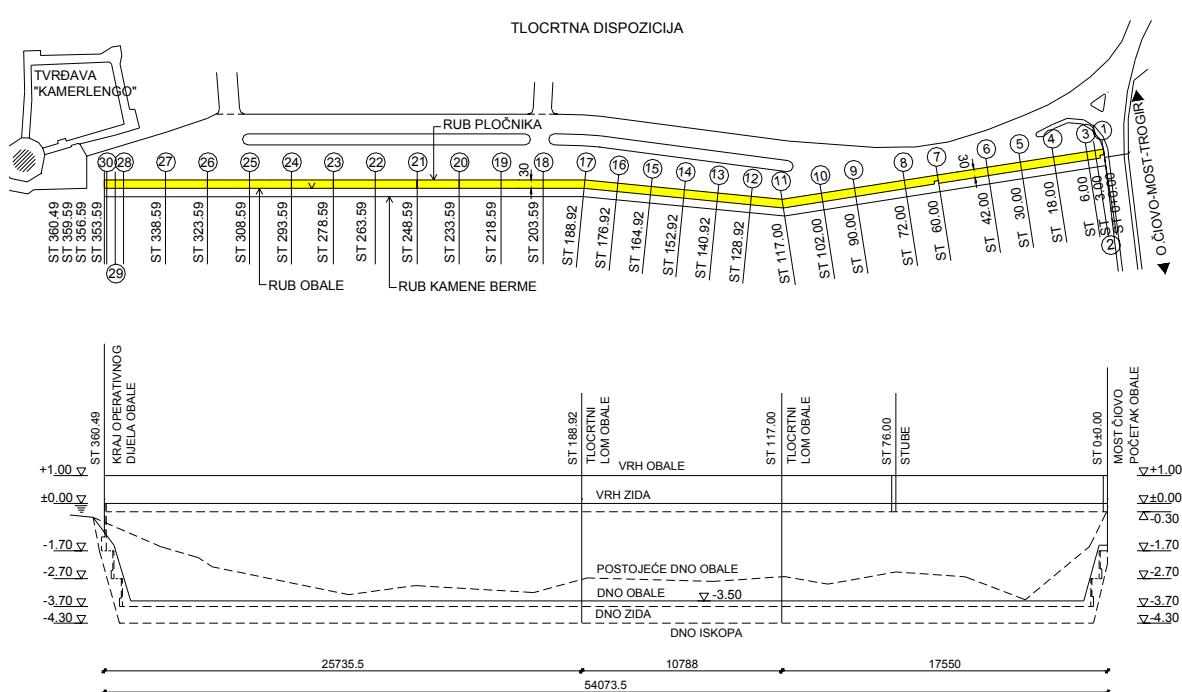
Slika 3. Tlocrt i uzdužni presjek obale

Tlocrtna dispozicija i uzdužni presjek obale prikazani su na slici 3.

U tlocrtnoj dispoziciji obala se proteže u tri segmentna pravca koja su pod međusobnim blagim kutom križanja. Kod toga tlocrtna linija vijenca nove obale u potpunosti odgovara postojećoj.

Na uzdužnom presjeku je prikazano da je obalni vijenac na čitavoj duljini obale na koti +1,0 m u odnosu na apsolutnu razinu mora ($\pm 0,00$). Kota vijenca nove obale nešto je viša od postojeće, ali takva da osigurava prirodnu odvodnju rive prema moru. Kota uređenog morskog dna uz obalni zid na dominantnom je dijelu obale $-3,5$ m. Jedino se uz rubove obale, u duljini od otprilike 12 m, dubina obale postupno smanjuje do prirodnog dna. Izgradnjom nove obale, postojeće morsko dno uz obalu produbljuje se za približno 50-70 cm.

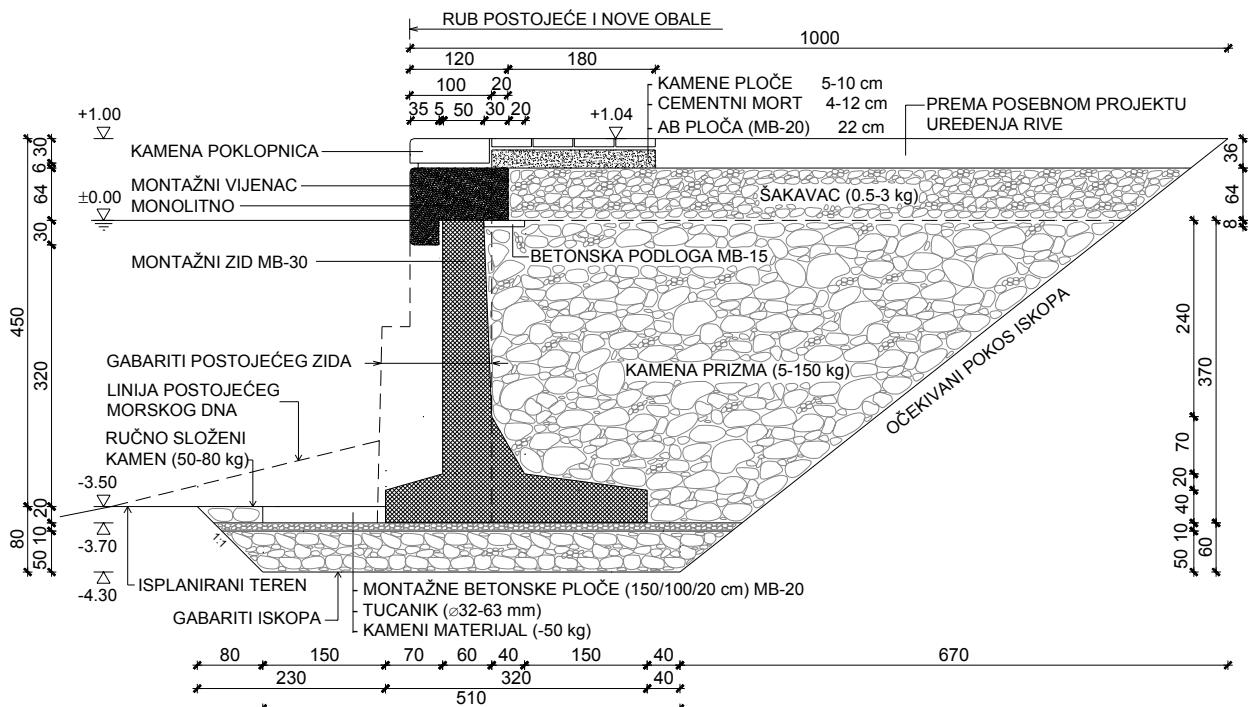
Slika 4. Karakteristični presjek obale

Karakteristični poprečni presjek obale prikazan je na slici 4. Glavni konstruktivni element obale, obalni zid, sastoji se od predgotovljenih laganoarmiranih betonskih elemenata \perp presjeka. Zid je neposredno oslonjen na tucanički izravnavaajući sloj debljine 10 cm, ispod kojeg je nosivi temeljni kameni nabačaj debljine 50 cm. Berma ispred zida zaštićena je od erozije montažnim betonskim pločama u širini 1,5 m. Pokos berme ispred ploča oblikovan je i zaštićen većim, ručno složenim kamenjem. Neposredno iznad glavnih montažnih elemenata zida je kontinuirana naglavna greda, koja ima funkciju njihova povezivanja i ukrućivanja. Dio presjeka grede izvodi se montažno, a ostali dio monolitno. Prostor iza zida zasipa se zdravom kamenom prizmom. Za izvedbu kamenog pločnika obale u širini od 3 m, upotrijebljene su postojeće kamene poklopnice (vijenac) i kamene ploče. One su naslonjene na armiranobetonsku podlogu koja ima funk-

ciju izjednačavanja slijeganja pločnika. U potpunosti se poštuje postojeći vez i raspored kamenih poklopniča i ploča, što je bio zahtjev Zavoda za zaštitu spomenika kulture.
