Sanacija dimnjaka Termoelektrane Sisak

Chimney stack repair at the thermal power station in Sisak

Autor: Ante Tvrdeić, dipl. ing. građ., VIG d.d., Rakitnica 2, Zagreb

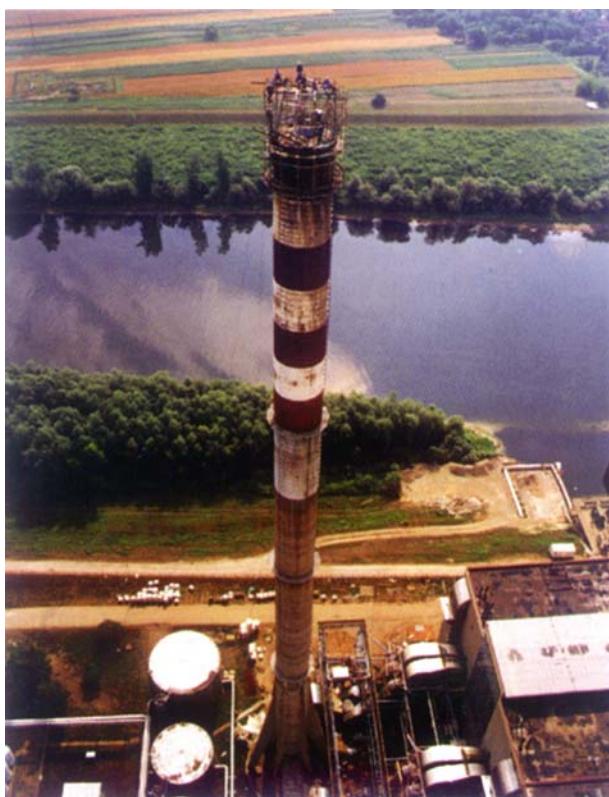
Slika 3. Panoramska slika dimnjaka

Zbog ruševnog stanja ozida dimnjaka pristup u dimnjak pri izvođenju radova na razgradnji postojećega nestabilnog ozida riješen je iz glave dimnjaka to jest iz nivoa +140 m (slika 3.).
