# Zamjena kamenih stupova u prizemlju dvorca Veliki Tabor

Egon Lokošek, Ivo Kleiner

*Stručni rad*

## Replacement of stone columns at the ground floor of the Veliki Tabor castle

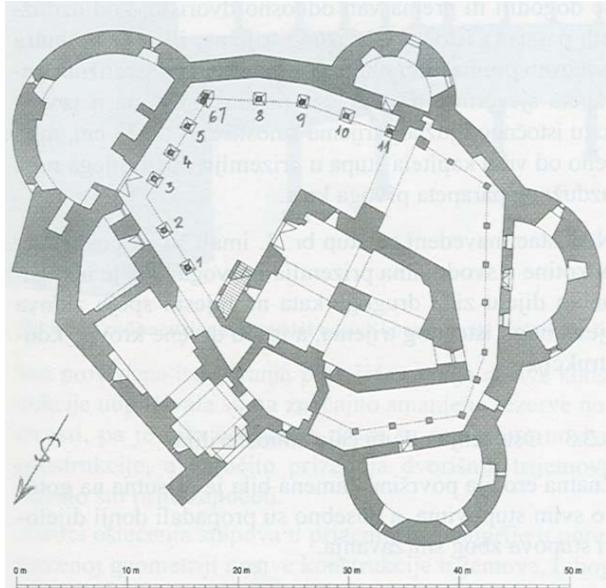
Slika 2. Tlocrt prizemlja Velikog Tabora s numeriranim stupovima

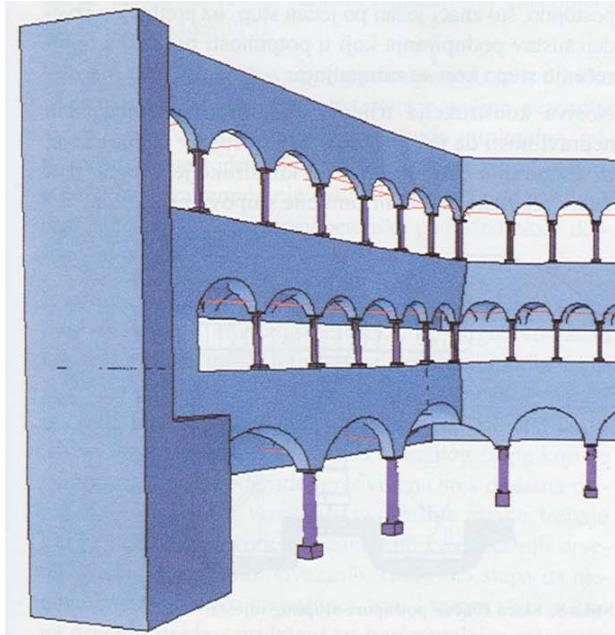
Istraživanje ponašanja nosive konstrukcije dvorišnih trijemova provedeno je na trodimenzionalnom modelu postojećeg stanja sa svim snimljenim oštećenjima, preko kojega su ustanovljena napomska stanja i mogući daljnji posaci na svim dijelovima nosive konstrukcije (slika 5.) [4].

Slika 5. Trodimenzionalni model nosive konstrukcije dvorišnog trijema Velikog Tabora

Sva provedena istraživanja postojećeg stanja nosive konstrukcije uupućivala su na značajno smanjene rezerve nosivosti, pa je bilo očigledno da se sa sanacijom nosive konstrukcije, a naročito prizemlja dvorišnih trijemova moralo što prije započeti.

Uzroci oštećenja stupova u prizemlju su najprije u poremećenoj geometriji nosive konstrukcije trijemova, (zbog loših rješenja u postavi pojedinih dijelova nosive konstrukcije, ali i zbog djelovanja potresa koji u ovom kraju nisu rijetki) te slaboj kvaliteti kamena od kojega su izvedeni (što je pod djelovanjem atmosferilija znatno pogoršalo njihovo stanje). U stanju u kakvom su bili stupovi postojala je opasnost od lokalnih popuštanja, koja bi sigurno bila početak većih oštećenja čitavog trijema, pa se stoga pristupilo privremenoj preventivnoj sanaciji najoštećenijih stupova.

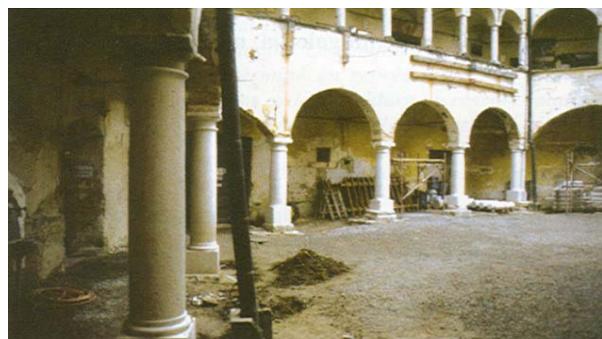
Slika 15. Novi kameni stupovi br. 1, 2, 3, 4, 5 i 6-7
