# Procjena ponašanja tornjeva sa satom nadograđenih na povijesnim građevinama

Stručni rad

## Behavioural assessment of clock towers subsequently added to historic structures

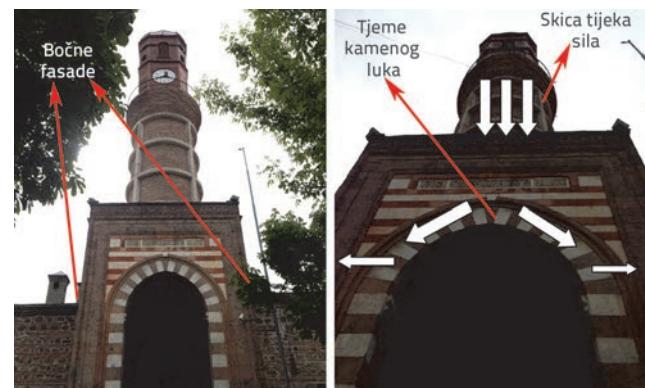
Prvi toranj izgradio je Mehmet Memişoğlu Ebu Bekir po zapovijedi sultana Mehmeta Celebija, a godine 1866. obnovio ga je Ziya Pasha, guverner Amasye [4]. Toranj se sastoji od dvaju dijelova. Donji dio je cilindričnog oblika, a izgrađen je od opeke. Gornji dio konstrukcije na kojoj se nalazi sat četvrtastog je oblika i napravljen je od drva. Satovi se nalaze na sve četiri strane drvene konstrukcije. Na vrhu konstrukcije nalaze se lučni prozori koji su otvoreni kako bi se zvono sata moglo bolje čuti. Toranj sa satom još je uvek u upotrebi (slika 1.).

Slika 1. Toranj sa satom, Merzifon

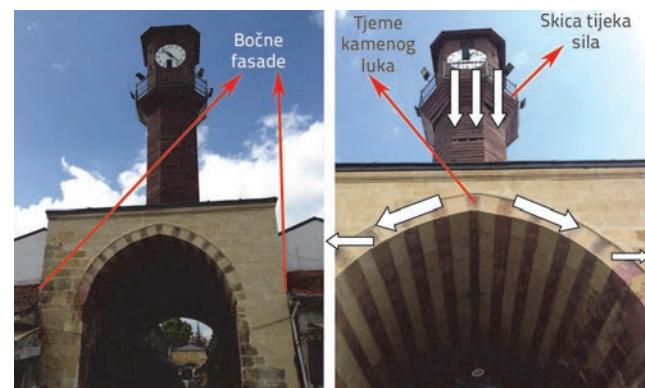
Dругi toranj izgradio je 1898. Ali Riza Bey, sin osmanskog paše Yanyakija Mustafe, a nalazi se na istočnim vratima sajma u provinciji Gümüşhacıköy, [4]. Tijekom vremena toranj je bio obnavljan nekoliko puta, a sadašnji izgled dobio je nakon obnove 1971. godine. Izgrađen je iz jednog dijela s drvenim elementima, na povijesnom ulazu u grad koji je izrađen od kamenih blokova. Balkon koji se nalazi na tornju, sa satovima na četiri strane, također je napravljen od drva. Gornji dio tornja prekriven je drvenim krovom u obliku stošca kako bi se zaštitovalo od vanjskih utjecaja (slika 2.).

Slika 2. Toranj sa satom, Gümüşhacıköy
