Sanacija konstrukcije mosta Careva Čuprija u Sarajevu

Professional paper

Structural repair of Careva Čuprija Bridge in Sarajevo

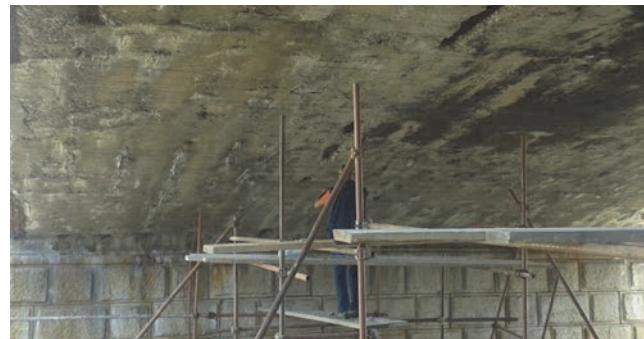
Slika 6. Položaj krute armature

Uklanjanjem dijelova betona sa svoda mosta utvrđeno je da je intrados mosta armiran krutom armaturom koja se sastoji od dva L profila 60x60x4 mm (ukupno ima 20 setova), što je prikazano na slici 6.

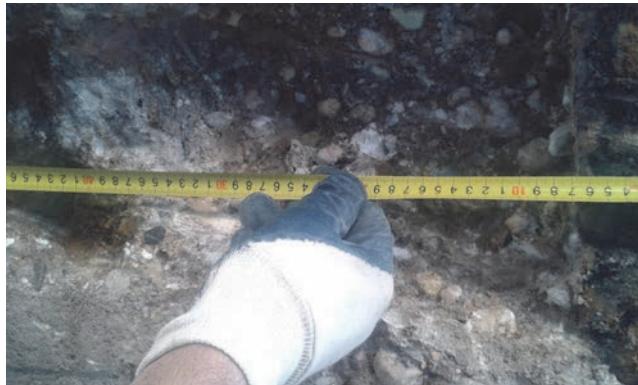
Slika 7. Međusobni razmak krute armature

Slika 7. prikazuje položaj armature koja je postavljena u poprečnom smjeru na svakih 45 - 50 cm i proteže se cijelom duljinom mosta.

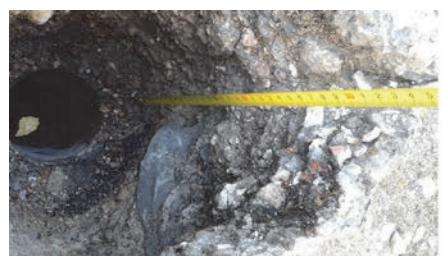
Slika 24. Hidroizolacija od bitumena

Utvrđeno je postojanje hidroizolacije od sloja bitumena koja se nalazi s gornje strane ekstradosa debljine od 5 do 8 mm (slika 24.).

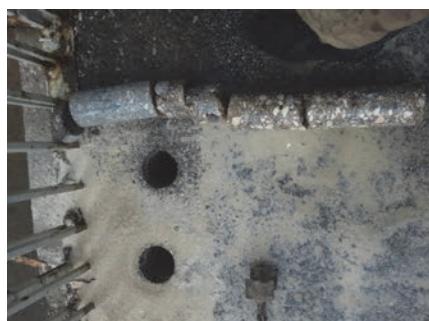
Slika 26. Jedan od uzoraka

Slika 26. prikazuje jedan od uzoraka izvađen u tjemenu mosta, koji se nalazi odmah pored uzorka koji je izvađen 2007. godine kako bi se usporedila kvaliteta betona.

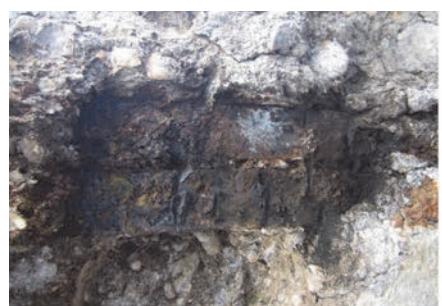
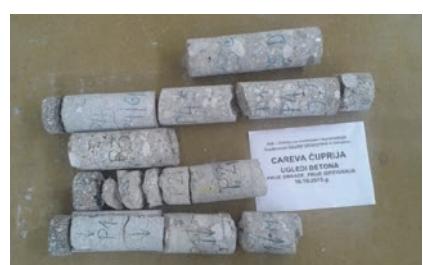
Izgled svih uzoraka izvađenih iz konstrukcije prikazan je na slici 27. Analizom uzorka P4 uočeno je da se radi o drugoj vrsti betona (slika 28.), suvremenoj dobroj strukturi tvornički spravljenog betona s dolomitnim agregatom, koji najvjerojatnije potječe iz poslijeratnih dekada prošlog ili ovog stoljeća. Ovi podaci se ne mogu uzeti u

Slika 27. Izgled uzoraka betona prije obrade i ispitivanja

obzir prilikom proračuna sadašnje marke betona konstrukcije svoda mosta jer predstavljaju "novi" beton koji je sigurno korišten prilikom sanacije mosta prije nekih 10 do 15 godina. Ovdje se radi o betonu koji je po svojoj strukturi posve različit od ostalih uzoraka, gdje se jasno vidi da je korišten riječni agregat i druga vrsta cementa.

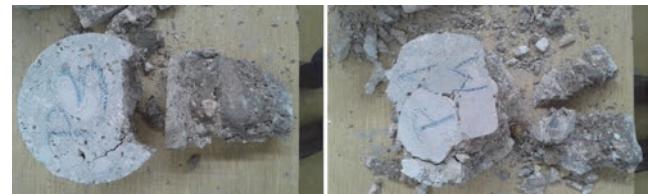
Svi ostali uzorci betona su drugog strukturnog sastava s riječnim agregatom (slika 29.) i cementom koji, u odnosu na cemente koji se proizvode od sredine 20. stoljeća, ima upadljivu izmjenu boje cementnog kamena (tamniji i svjetlijii tonovi smeđe boje).

Slika 29. Izgled uzorka izvađenih iz ostalih dijelova konstrukcije

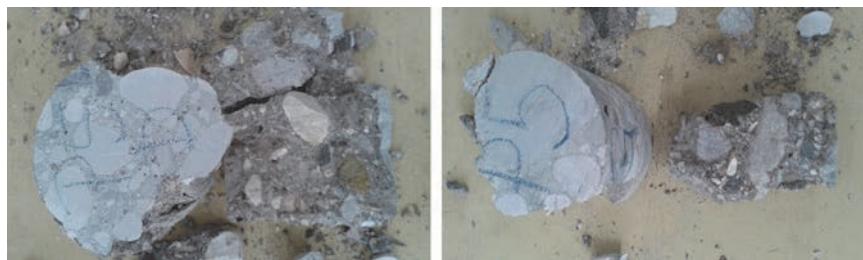
(kišnice). Uslijed filtracije meke vode nastupilo je zapunjavanje kapilara koje se manifestiralo zgrušnjavanjem betona i povećanjem volumne mase u očvrsłom stanju. Vrijednosti volumne mase (2142 kg/m^3 i 2134 kg/m^3) i čvrstoće na pritisak na kocki (37,0 MPa i 39,5 MPa) znatno odstupaju od svih ostalih [8].

Za koncentriranost filtracije vode kroz beton, tj. za neravnomjernu filtraciju, značajno je to što je broj filtracijskih kanala najveći u početku filtracijskog puta, uz površinu betona koja je pod pritiskom. Nastaje začepljenje prolaza filtracije uslijed hidrolitičkog raspadanja komponenata cementnog kamena i uslijed bubrenja koloidnih spojeva (uglavnom kalcijevog hidrosilikata). Do jakog usporavanja procesa izlučivanja nastupa samo ako se sloj koji je osiromašen vapnom i oslabljen izlučivanjem, a koji se taloži na površini betona, ne raspade uslijed mehaničkog ili hidrauličnog utjecaja (slika 30.). Na svim uzorcima (slika 31.) vidljiva je znatna korozija betona.

Slika 30. Izgled uzoraka P5 D i P5 G

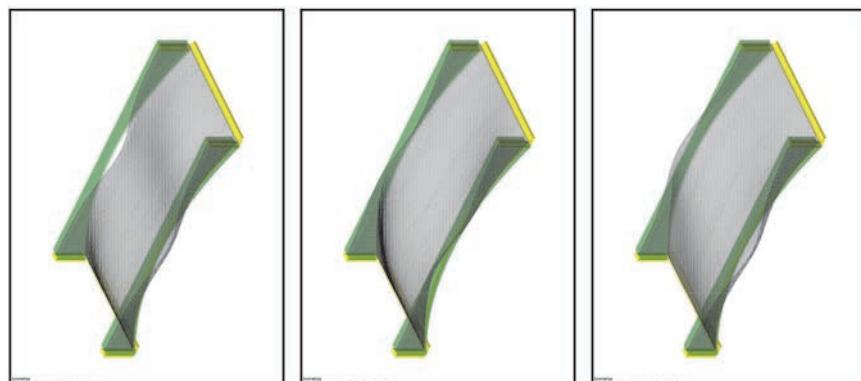
Slika 32. Oblici vibracija i frekvencije

U prvoj fazi numeričke analize provedena je modalna analiza kako bi se odredili modalni oblici i periodi slobodnih titranja (osnovni). Osnovni periodi, frekvencije, oblici titranja (vibracija) prikazani su na slici 32. i u tablici 5. Očito je da se radi o veoma krutoj konstrukciji.

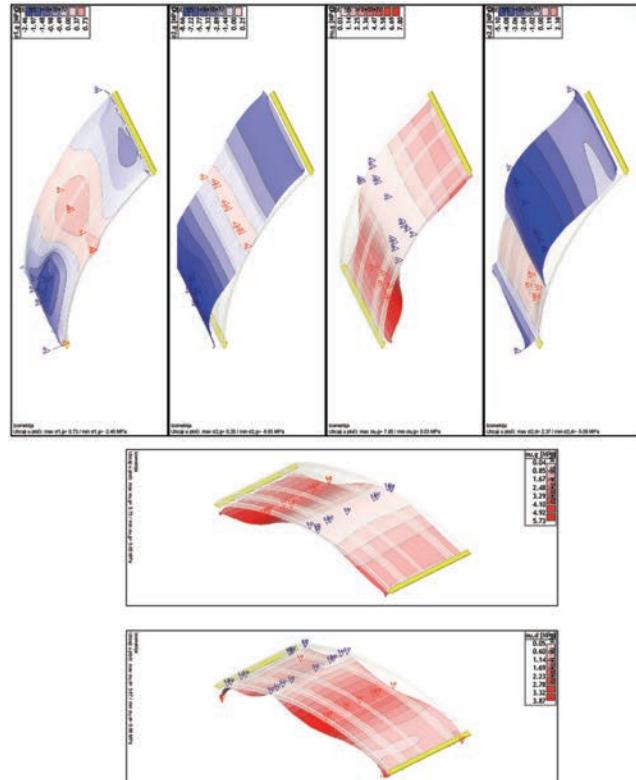
Slika 33. Stanja naprezanja za kombinaciju opterećenja s vozilima V300+V300-postojeća konstrukcija: I - vlastita težina konstrukcije, II - težina nasutog materijala, III - opterećenje od gornjih slojeva i težina ograda, IV - vrsta pokretnog opterećenja

Na osnovi proračuna je utvrđeno da će se ojačanje konstrukcije mosta s donje strane izvesti mrežama (MA 500/560) Q524 i špricanim betonom klase C 20/25, debljine 10 cm, a ojačanje s gornje strane mrežama (MA 500/560) Q524 i špricanim betonom klase C 20/25 u debljini od 5 cm. Štrcani beton se tradicionalno upotrebljava za povećanje debljine svoda radi povećanja kapaciteta nosivosti i stabilizacije te zaštite konstrukcije izložene atmosferskim utjecajima. Brojni zidani mostovi viktorijanskog stila i konstrukcija svoda u Engleskoj ojačani su na taj način [14].

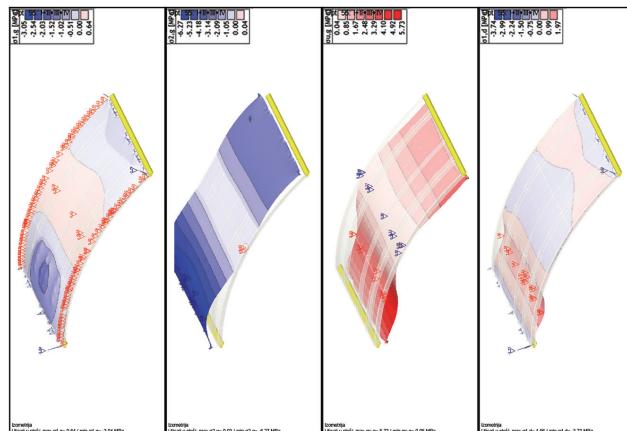
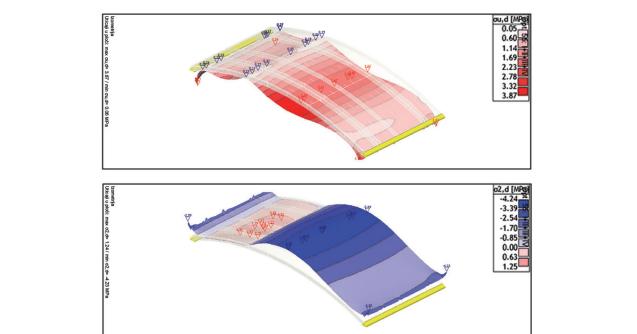
Na kraju je provedena analiza sanirane konstrukcije u skladu s odobrenjem investitora, te je u tablici 8. i na slici 34. prikazano stanje naprezanja svoda, a u tablici 9. količina potrebne armature za preuzimanje vlačnih naprezanja.

Slika 34. Stanje naprezanja za kombinaciju opterećenja sa vozilima V300+V300 - sanirana konstrukcija
