Pregledni rad

Potres Petrinja magnitude Mw 6.4: glavni parametri potresa, utjecaj na građevine i preporuka za njihovu obnovu

Mw 6.4 Petrinja earthquake in Croatia: Main earthquake parameters, impact on buildings and recommendation for their structural strengthening

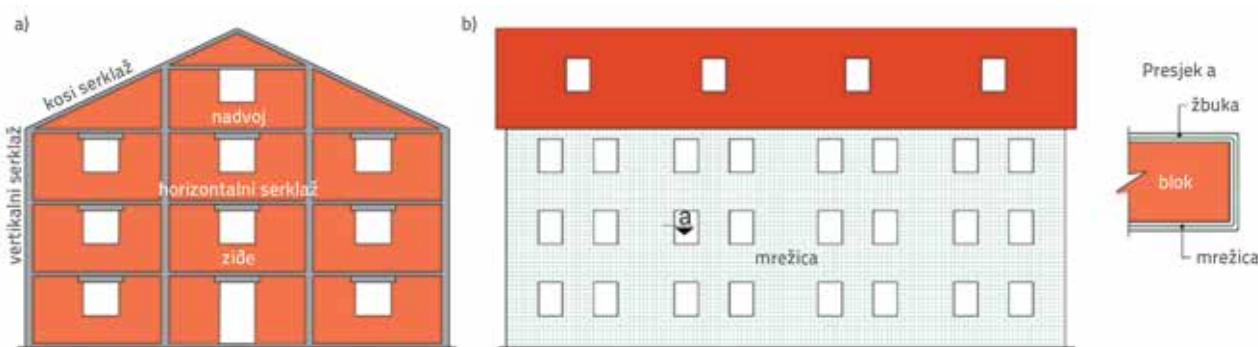
U proračunu zidanih zidova/zgrada na potres, u prostorni model treba uključiti stvarnu geometriju zidova s otvorima (slika 28.a). U model krutosti, ali ne u nosivost, treba uključiti nekonstrukcijske zidove (ako značajnije doprinose ukupnoj krutosti zgrade), jer će se tako dobiti realnije/veće potresne sile u konstrukciji. Sve vlačne sile u betonskoj konstrukciji treba preuzeti armaturom (serklaži), a u ziđu obostranim tankim nehrđajućim mrežicama u sklopu žbuke. S obzirom na njihovu nisku cijenu i jednostavnost izvedbe, preporuča se što intenzivnije koristiti tanke nehrđajuće mrežice malog "oka" od polipropilenskih, staklenih, bazaltnih ili sličnih vlakana, koje će znatno povećati nosivost nearmiranog ziđa na vlak i posmik, posebno njegovu duktilnost, te smanjiti širine pukotina. To je osobito korisno u nadvoju iznad otvora i parapetnom zidu iznad njega (tu su značajna vertikalna posmična naprezanja i horizontalna vlačna naprezanja), te u stupcima između otvora (tu su značajna horizontalna posmična naprezanja i vertikalna vlačna naprezanja). Mrežice trebaju biti nosive u oba smjera i preklopljene najmanje 20 cm, poprečno obavijene oko otvora (slika 28.b).

Slika 28. Neki jako perforirani zidani zidovi: a) Serklaži i nadvoji; b) Ojačanje ziđa tankim mrežicama

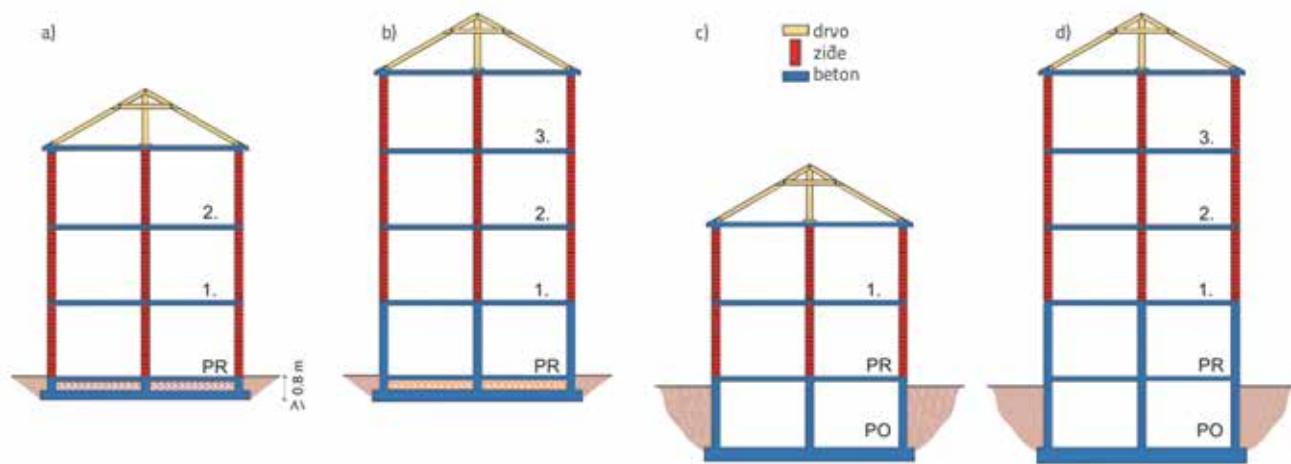
Slika 29. Shema moguće optimalne konstrukcije nižih zgrada

Ako zgrada ima potpuno ili djelomično ukopani podrum, podrumsku konstrukciju treba također izvesti u armiranom betonu (slika 29.c). U protivnom, zidani zidovi bi zahtijevali guste vertikalne serklaže zbog bočnog potiska tla, bile bi veće koncentracije naprezanja u temeljnog tlu i zgrada bi imala manju trajnost. Ako zgrada ima podrum i četiri etaže iznad njega, armiranobetonske zidove treba izvesti u podrumu i prizemlju (slika 29.d). Velik utjecaj na kvalitetu zidane građevine ima njen izvedba. Zato je nužno osigurati pouzdanog izvođača radova te kvalitetni i kontinuirani tehnički nadzor pri njenoj izgradnji.

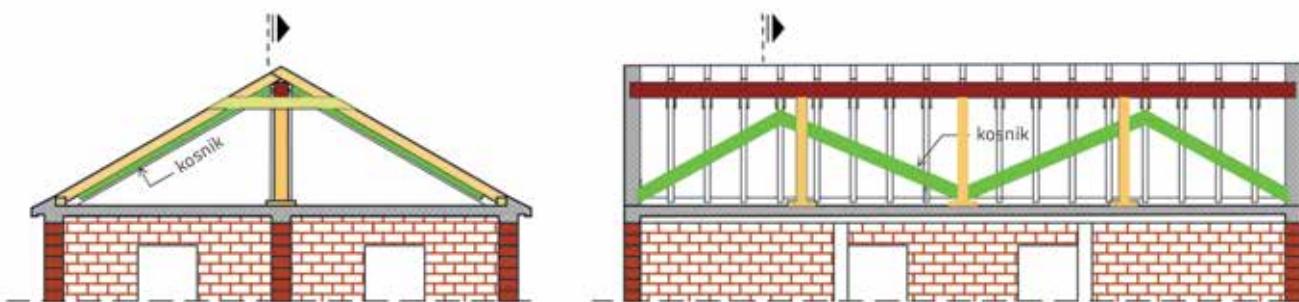
Slika 30. Neki drveni krov s dijagonalnom uzdužnom ukrutom u njegovoj ravnini (kosnici)

Osnovni nosivi sustav krovne konstrukcije treba biti takav da se za vertikalna opterećenja ne prenose horizontalne sile na vertikalne nosive elemente zgrade, odnosno da se one prenesu u armiranobetonsku krovnu ploču (npr. prema slici 30.). Također treba imati na umu da je krov često lagan i da može doći do njegova odizanja pri potresu (osobito u epicentralnom području s velikom vertikalnom komponentom ubrzanja) i "klizanja" pri istovremenom djelovanju horizontalnih komponenti ubrzanja potresa. Zato nadzidnica treba biti dobro usidrena vijcima u betonsku podlogu, a veze rogova s nadzidnicom, međusobno i s drugim gredama trebaju biti pomoću vijaka i moždanika. Također je bitno da drvena krovna konstrukcija bude dobro usidrena u kose zabatne zidove (kosi serklaž), s kojim zajedno treba tvoriti prostornu nosivu konstrukciju otpornu na vertikalna i horizontalna opterećenja. U tom kontekstu, važno je da drvena krovna konstrukcija bude kruta u svojoj ravnini i da može

prenijeti sve potresne sile u tom smjeru od svoje mase i mase zabatnih zidova. Pojednostavljeni rečeno, pri potresu krov treba nositi često slabašni zidani zabatni zid, a ne da zid nosi njega. Da bi se to osiguralo, najbolje je iznad rogova predvidjeti krutu daščanu oplatu sustava utor-pero, učvršćenu vijcima (eventualno čavlima) za rogove. Ona ujedno služi za polaganje hidroizolacije krova i doprinosi toplinskoj izolaciji zgrade. Ako pak ona nije arhitektonski predviđena, ili je nema na postojećem krovu koji treba ojačati, u ravninama krova treba izvesti kosnike iz debelih mosnica za njegovu uzdužnu ukrutu, učvršćenih vijcima za rogove (slika 30.).

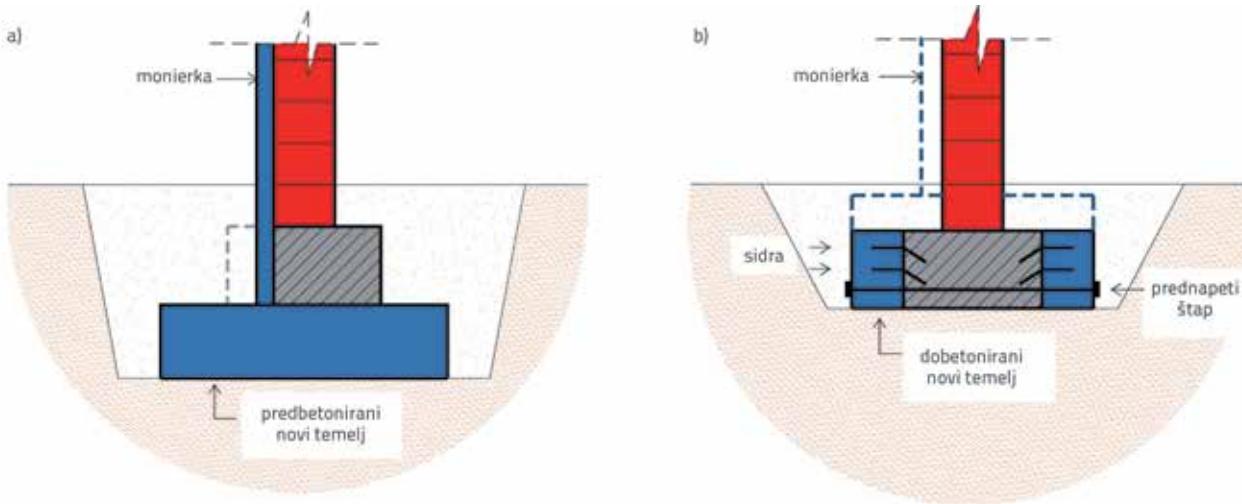
Slika 31. Moguća rješenja povećanja nosivosti postojećih temelja
