Obnova građevinske konstrukcije stambene zgrade u Zagrebu nakon potresa 22. ožujka 2020.

Stručni rad

Structural renovation of residential building in Zagreb after the 22 March 2020 earthquake

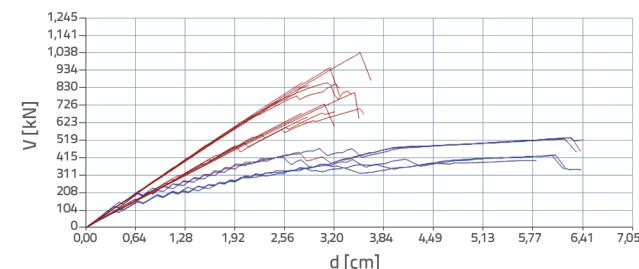
Slika 12. Krivulje kapaciteta za oba smjera djelovanja seizmičkih sila (plava boja označava smjer X, a crvena boja smjer Y)

Prikazom svih krivulja kapaciteta na zajedničkom dijagramu (slika 12.) očito je da konstrukcija u smjeru X ima veću deformacijsku sposobnost od one u smjeru Y (do 2 puta). Razlog tome je što u smjeru Y prevladavaju posmični zidovi s manjim otvorima, a u smjeru X prevladavaju veliki i brojniji otvori uslijed kojih se takvi zidovi više ponašaju kao okviri i primarno nose na savijanje. Granična nosivost na poprečnu silu za smjer X iznosi 534 kN, a za smjer Y 1038 kN. S obzirom na to da je u metodi postupnoga guranja deformacijska sposobnost konstrukcije važnija od granične nosivosti, može se zaključiti da konstrukcija ima veću otpornost u smjeru X. To se uočava u tablici 2., gdje

s vrijednostima faktora ispunjenja veće u analizama u kojima je seizmička sila zadana u smjeru X u odnosu na analize u smjeru Y. Najmanja vrijednost faktora ispunjenja je ona iz analize broj 23 i iznosi 0,196, što bi značilo da konstrukcija ima sposobnost izdržati 19,6 % projektiranog vršnog ubrzanja tla za povratni period od 475 godina. Na slici 12. prikazan je zajednički dijagram svih krivulja kapaciteta, na kojem os x označava pomak konstrukcije, a os y prikazuje poprečnu силу u tlocrtu.

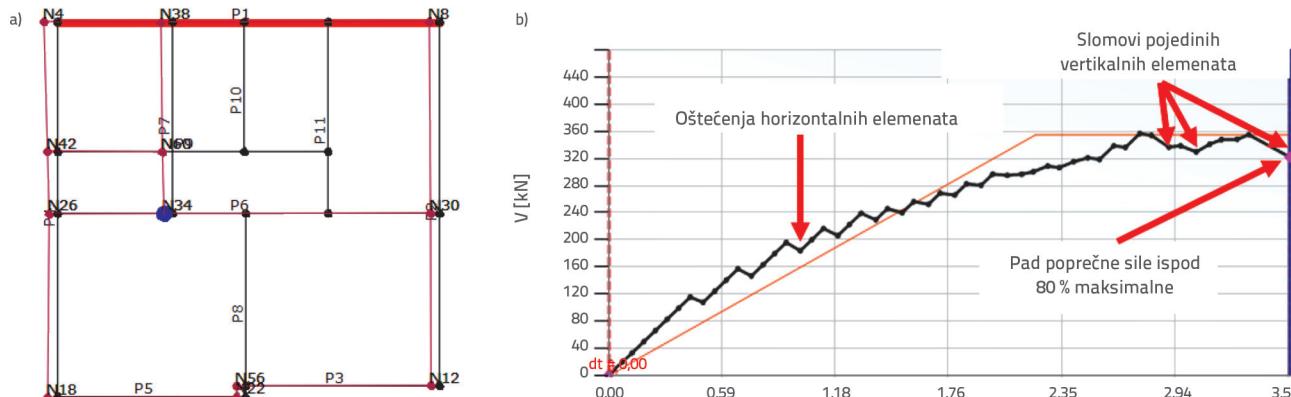
Slika 13. a) Tlocrt nosivih zidova s deformacijskom linijom; b) krivulja kapaciteta zgrade za analizu br. 15

Kao izdvojeni zid promatra se zid zapadnog pročelja u sklopu mjerodavne analize za smjer X (analiza br. 15).

Na slici 13. prikazan je tlocrt s označenim promatranim zidom te krivulja kapaciteta cijele zgrade dobivena u sklopu analize br. 15. U početku proračuna, odgovor konstrukcije je približno elastičan uz zig-zag liniju koja je karakteristična za opečne konstrukcije. Kako se pomak, odnosno deformacija povećava, krivulja se počinje izravnavati, a ponasanje konstrukcije prelazi u nelinearno. Oštećenja elemenata uzrokuju veće izravnavanje krivulje ili njezin negativni prirast, nakon čega slijedi redistribucija opterećenja na

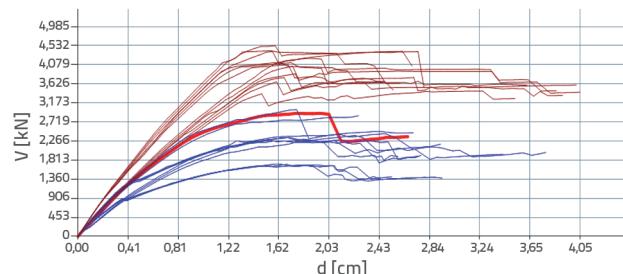
Slika 15. Krvilje kapaciteta za oba smjera djelovanja seizmičkih sila (plava boja označava smjer X, a crvena boja smjer Y)

Prikazom svih krivulja kapaciteta na zajedničkom dijagramu na slici 15. uočava se da konstrukcija u oba smjera ima približno jednak deformacijsku sposobnost. Granična nosivost na posmičnu silu za smjer X iznosi 3132 kN, a za smjer Y iznosi 4450 kN. Iz podataka u tablici 4. i prema krivuljama kapaciteta na slici 15. može se zaključiti da su provedeni zahvati na konstrukciji značajno doprinijeli povećanju sposobnosti konstrukcije u oba smjera, a posebice u smjeru Y, gdje je deformacijska sposobnost konstrukcije povećana barem dva puta. Najmanja vrijednost faktora ispunjenja je ona iz analize broj 16 i iznosi 0,768, što bi značilo da konstrukcija ima sposobnost izdržati 76,8 % projektiranog vršnog ubrzanja tla za povratni period od 475 godina. Na slici 15. prikazan je zajednički dijagram svih krivulja kapaciteta, na kojem os x označava pomak konstrukcije, a os y poprečnu silu u tlocrtu.

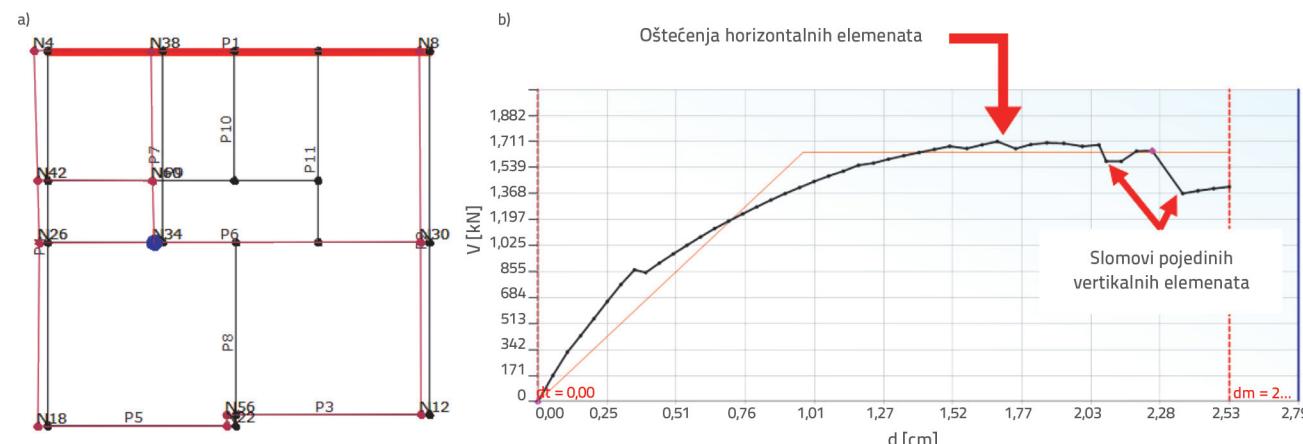
Slika 16. a) Tlocrt nosivih zidova s deformacijskom linijom; b) krivulja kapaciteta zgrade za analizu br. 16

Promatra se ponovo karakteristični zid na kojem su provedeni zahvati pojačanja. Pripadajuća krivulja kapaciteta cijele zgrade na slici 16. pokazuje značajno veći period djelovanja u kojem se konstrukcija još uvijek ponaša elastično. Nakon pomaka od približno 1,7 cm, dolazi do oštećenja pojedinih elemenata i preraspodjеле sile na preostale elemente te do konačnog otkazivanja prilikom pomaka od 2,5 cm.
