Procjena stanja zidanih građevina i džamija nakon potresa u Sivricu

Evaluation of masonry buildings and mosques after Sivrice earthquake

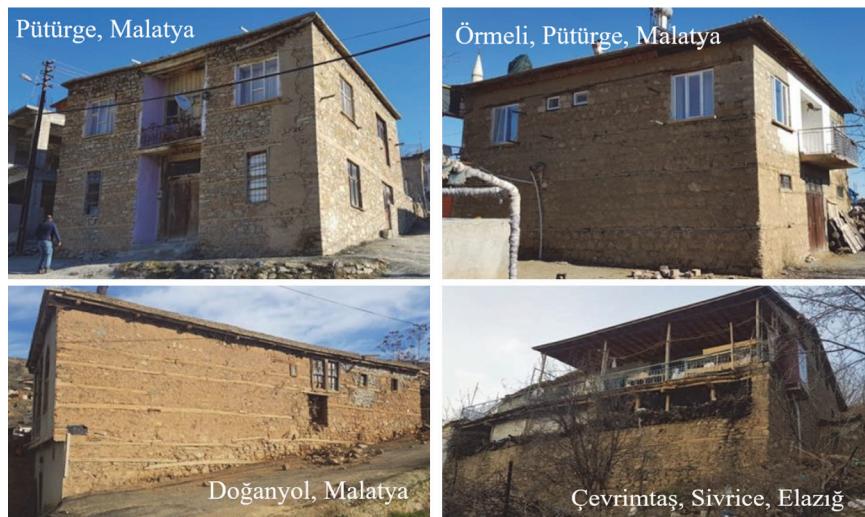
Stručnjaci su obišli brojna sela i gradove kako bi se ocijeni utjecaj potresa na zidane građevine. Tipične zidane građevine koje nalazimo u selima i općinama regije prikazane su na slici 13. Neke od tih zidanih građevina izgrađene su u pedesetim godinama prošloga stoljeća. Zidani kamen uglavnom se rabio kao element nosivih sustava oštećenih i srušenih građevina, koje po visini imaju najviše jedan kat iznad prizemlja. U tom se tipu gradnje zidovi izvode od prirodnoga kamena raznih veličina (50-400 mm) koji se vezuje glinenim mortom (slika 14.a). Debljina nosivih zidova varira od 500 do 800 mm. Građevine su pojačane horizontalnim drvenim serklažima (veznim gredama) koje se izvode na raznim visinama po obodu građevine (slika 14.b). Vertikalna udaljenost između dvije susjedne vezne grede varira od 500 do 1500 mm. Vezne se grede rabe i na mjestima na kojima se zidovi povezuju s krovnim sustavom. Drvene vezne grede postavljene izvan ravnine osiguravaju izvanravninsku stabilnost tih širokih nosivih zidova (slika 14.c). Drvene daske postavljene iznad drvenih greda čine pod/dijafragmu tih građevina (slika 14.d).

Slika 13. Tipične zidane građevine u području pogodjenom potresom

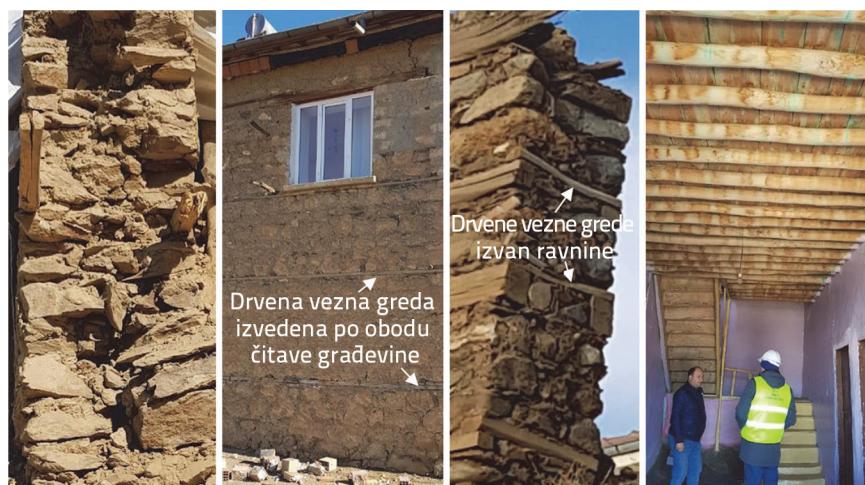
Slika 14. Detalji zidanih građevina tipičnih za to područje: a) presjek zida, b) drvene vezne grede, c) izvanravninske vezne grede, d) katna konstrukcija

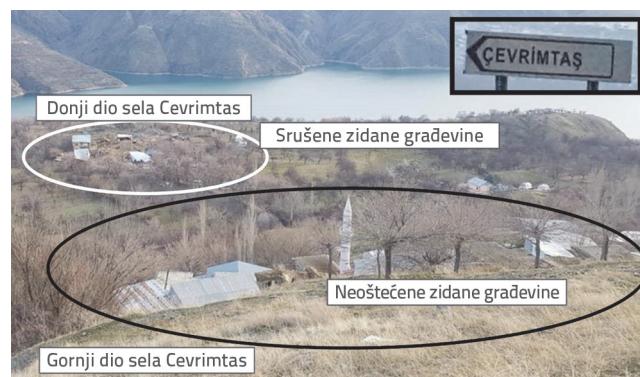
Tijekom terenskih pregleda posebna je pozornost posvećena selu Çevrimtaş koje je udaljeno približno jedan kilometar od epicentra potresa. U tom su selu najveća oštećenja pretrpjele zidane građevine. Slika 20. prikazuje fotografiju sela Çevrimtaş. Za potrebe ovoga rada selo je podijeljeno u dvije zasebne cjeline, to jest na gornji i donji Çevrimtaş. Prema podacima Savezne direkcije za istraživanje i eksploraciju minerala (MTA) [13] donji dio sela leži na mekome tlu (vrlo gusti pjesak, slojevi tvrde gline i/ili jako raspucana meka stijena) i smješten je neposredno uz akumulaciju brane Karakaya. Gornji se dio sela nalazi obroncima obližnjega brežuljka, a leži na čvrstome tlu (jaka i čvrsta stijena) [13]. Geološka karta tla na lokaciji sela Çevrimtaş prikazana je na slici 21. Tijekom potresa srušile su se skoro sve zidane kuće u donjem dijelu sela, dok je većina zidanih kuća u gornjem dijelu ostala neoštećena. Fotografije nekih od srušenih zidanih kuća lociranih u donjem dijelu sela Çevrimtaş prikazane su na slikama od 22. do 25. Primjer tipične neoštećene zidane kuće locirane u gornjem dijelu sela Çevrimtaş prikazan je na slici 13. (dolje desno).

Slika 20. Pogled na selo Çevrimtaş

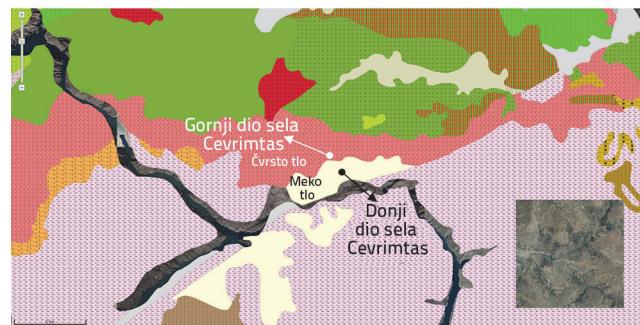
Slika 21. Geološka karta tla na lokaciji sela Çevrimtaş [13]

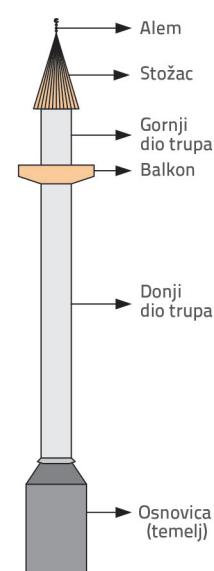
Tijekom terenskih istraživanja utvrđeno da su i neke od džamija smještenih u području potresa također pretrpjeli određena oštećenja, a u nekim je slučajevima zabilježeno njihovo djelomično rušenje. Džamije uglavnom sadrže kupolastu konstrukciju koja pokriva glavnu dvoranu za molitve i susjednu građevinu u obliku tornja (minaret) koja je smještena uz spomenuto kupolu (slika 26.).

Slika 26. Dijelovi minareta
