Raspodjela tvrdoće u poprečnom presjeku žljebaste tračnice

Izvorni znanstveni rad

Original scientific paper

Hardness distribution over cross-section of grooved rails

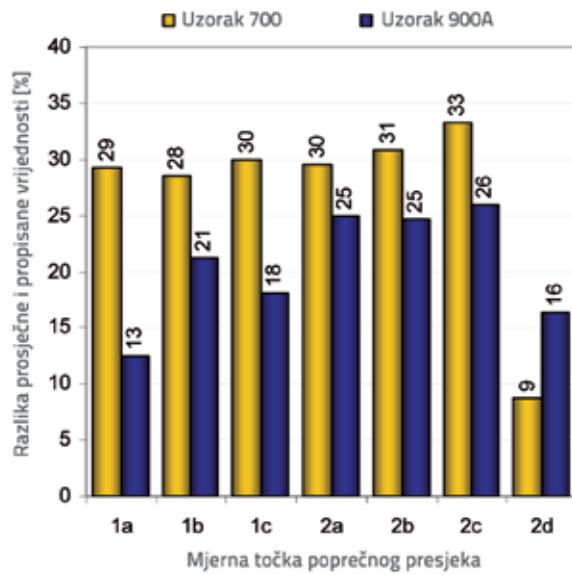
Slika 6. Razlika između proračunanih prosječnih i minimalnih propisanih vrijednosti tvrdoće u poprečnom presjeku glave tračnice

Na slici 5. dan je prikaz prosječnih vrijednosti tvrdoće, proračunatih temeljem izmjerene vrijednosti u točkama presjeka 1 i 2, u odnosu na minimalno propisane vrijednosti (tablica 2.). Razlika između prosječnih i minimalno propisanih vrijednosti tvrdoće u pojedinoj mjernoj točki dana je na slici 6. Sa slike 6. vidljivo je da su sve prosječne vrijednosti tvrdoće veće od minimalno propisanih vrijednosti, pri čemu u projektu ovo povećanje tvrdoće iznosi 25 %. Najveća razlika u sva četiri slučaja uočena je u mjernoj točki 2c u kojoj su prosječne vrijednosti tvrdoće veće od minimalno propisanih za 33 % (uzorak 700) odnosno 26 % (uzorak 900A).
