Konstrukcijska oštećenja armiranobetonskih građevina uslijed gradnje tunela

Stručni rad

Professional paper

Structural damage caused to RC buildings by tunnelling work

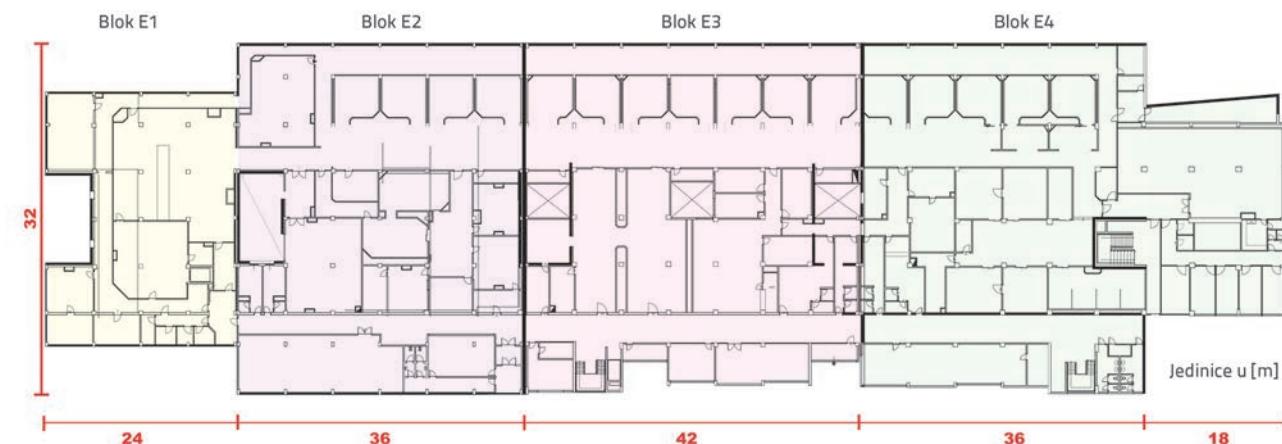
Slika 5. Tlocrt operacijskih blokova E1-E4 unutar sveučilišnog kompleksa Cerrahpasa

da su pukotine u zidu možda nastale zbog ranijih radova na ojačanju konstrukcije, tj. zbog primjene neodgovarajuće metode ojačanja. Zbog toga su analizirani razlozi zašto je došlo do tako neuobičajenih pomaka tla. U međuvremenu, analizom dijagonalnih pukotina na pregradnim zidovima i njihovog pružanja u odnosu na položaj zidova ustanovljeno je da je došlo do slijeganja građevine po vertikalnoj osi. Uočeno je da su pukotine na zidovima, naročito one na prizemlju i na prvom katu, dosegle alarmantnu veličinu. Građevina je zatvorena zbog sigurnosnih razloga, tj. zbog pojave pukotina nepoznatog porijekla te zbog brige za pacijente i osoblje. Dijagonalne 5-milimetarske pukotine, pukotine na nosačima greda uzrokovane vlačnim i savojnim naprezanjima, te posmične pukotine, uočene su na zidovima sterilizacijske jedinice koja se nalazi u podrumu, a izuzetno je značajna za funkcioniranje bolnice. Vlačne pukotine koje su se pojatile uslijed opterećenja na savijanje uočene su ispod poda podrumskoga kata (slika 6.) prema [18]. Uočeno je da relativni pomak greda iznosi više od 1/250, a slijeganje stupova više od 1/250. Zbog tako velike vrijednosti slijeganja, u gornjem je dijelu došlo do loma uslijed savijanja te do pucanja pločica na podu gornjeg kata. Svi ti nalazi upućuju na činjenicu da se slijeganje tla stvarno dogodilo ispod analiziranih građevina. Na tlocrtu prikazanom na slici 4., prostor omeđen crtkanim linijama predstavlja zonu

koncentriranog slijeganja u promatranoj građevini. Pukotine su nađene na pregradnim zidovima od opeke, plinobetona i gipsanih ploča.
