## CRKVA POHOĐENJA BLAŽENE DJEVICE MARIJE U VOĆINU

### Povijesni prikaz nastanka

### CHURCH OF THE VISITATION OF THE BLESSED VIRGIN MARY IN VOĆIN

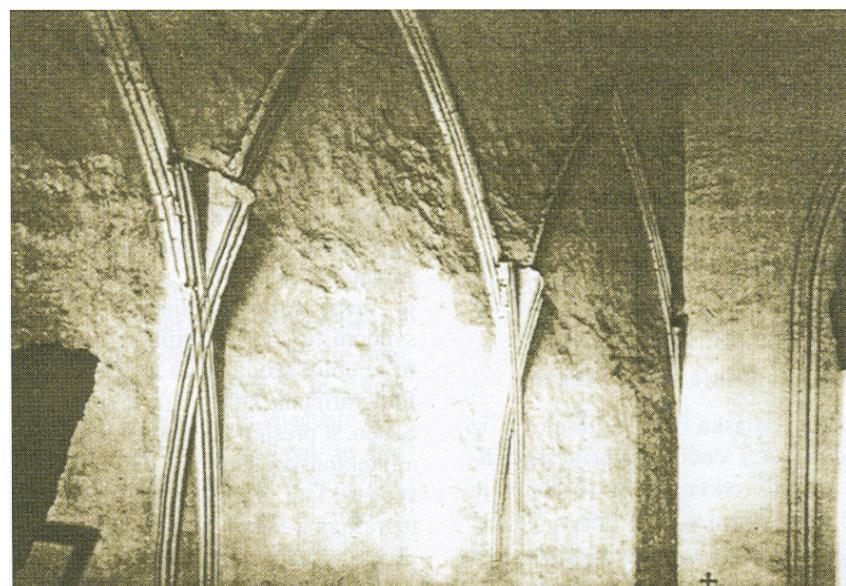
Zid s lukovima na fotografiji G. Szaba iz 1914.

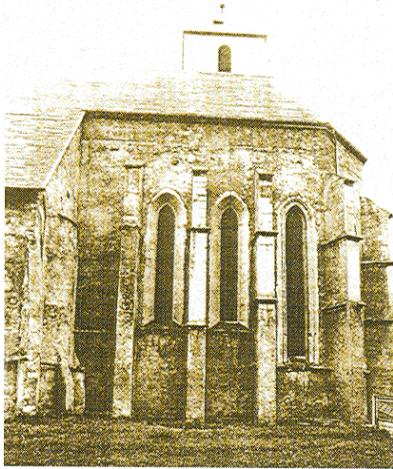
Dio crkve na Szabinoj fotografiji iz 1914.

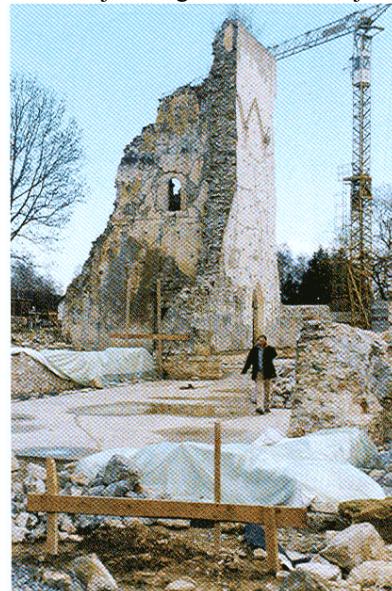
Ostaci crkve na početku obnove

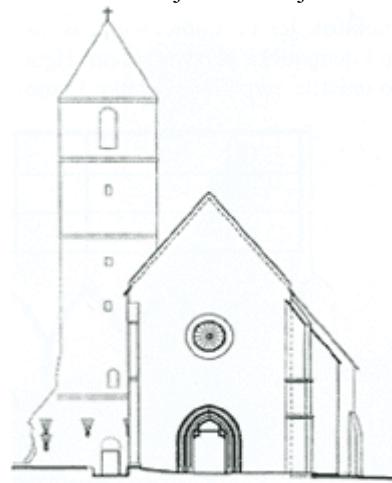
Skica zapadnog pročelja

Zabat na pročelju bit će se isti kakav je bio u posljednjoj obnovi, a izvest će se i začelni zabat koji nad trijumfalnim lukom odvaja krovište i svetište. Oba će zabata biti 30 cm viša od plohe krova, upravo onako kako se gradilo u vrijeme kada je crkva prvi put građena.

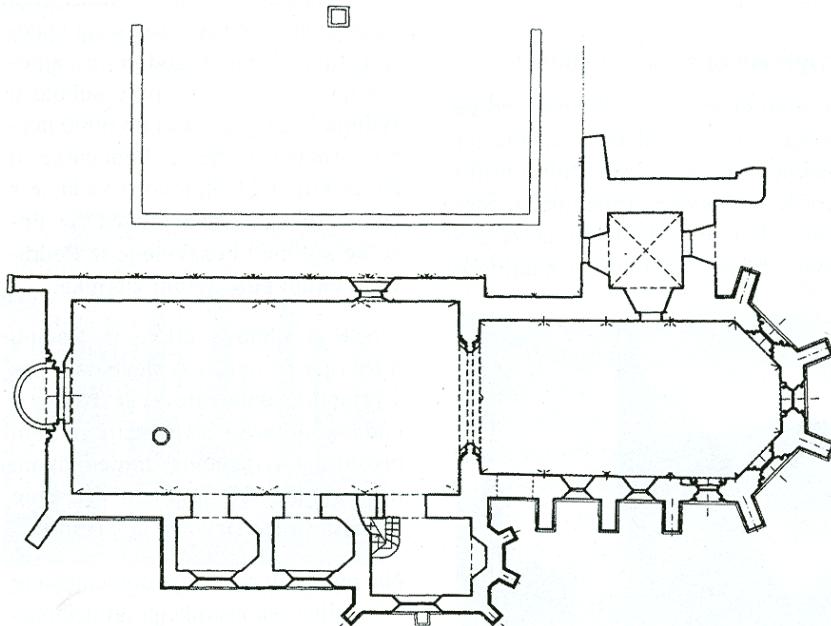
Tlocrt crkve za obnovu

Inače voćinska crkva ima standardni tlocrt smaostanske crkve s jednobrodom lađom i izduženim poligonalno zaključenim središnjem svetištem, a i tu je kao i drugdje lađa i središte povezivao nešto niži trijumfalni luk. Lađa je dvostruko dulja od svoje širine (18,9 x 9,4 m), a sličnu proporciju ima i središte (14,75 x 7,5 m). S južne su strane lađe bile prislonjene tri kapele, veća uz trijumfalni luk, a dvije manje uz nju. Glavni je ulaz bio sa zapada, a sa samostanom, koji je bio na

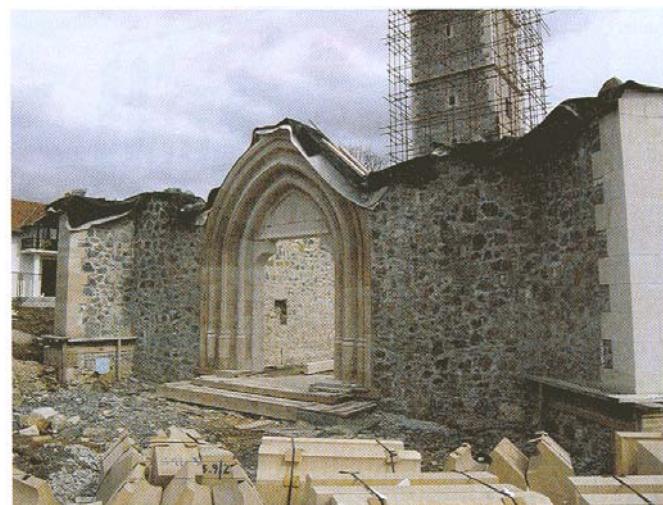
Obnovljeni glavni portal

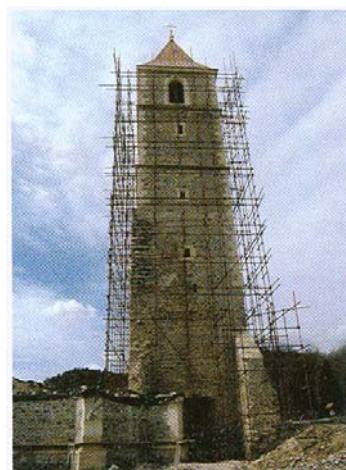
Završni radovi na obnovi zvonika

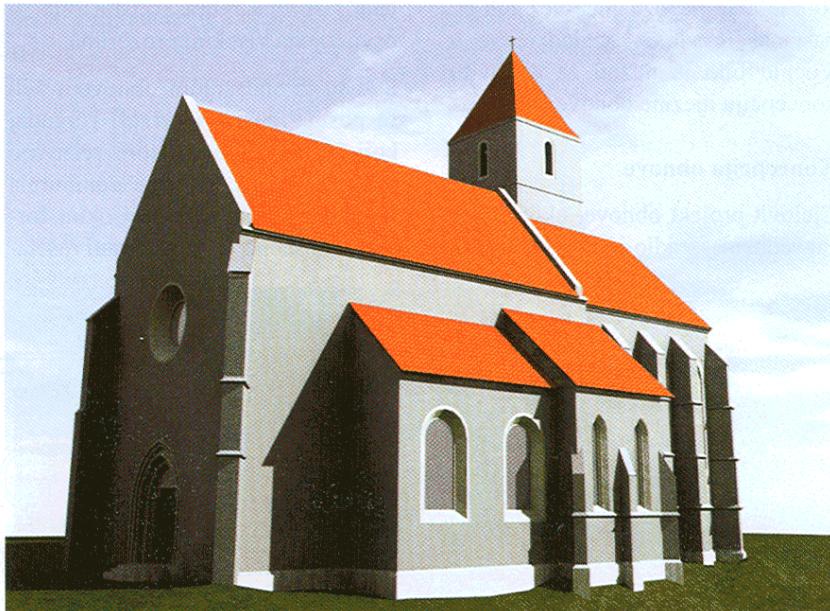
**Budući izgled crkve (pogled s jugozapada)**

Krovište će se rekonstruirati u dva jednakata dijela jednakih nagiba, više krovište nad lađom, a niže nad svetištem, a predviđen je pokrov biber crijepon.

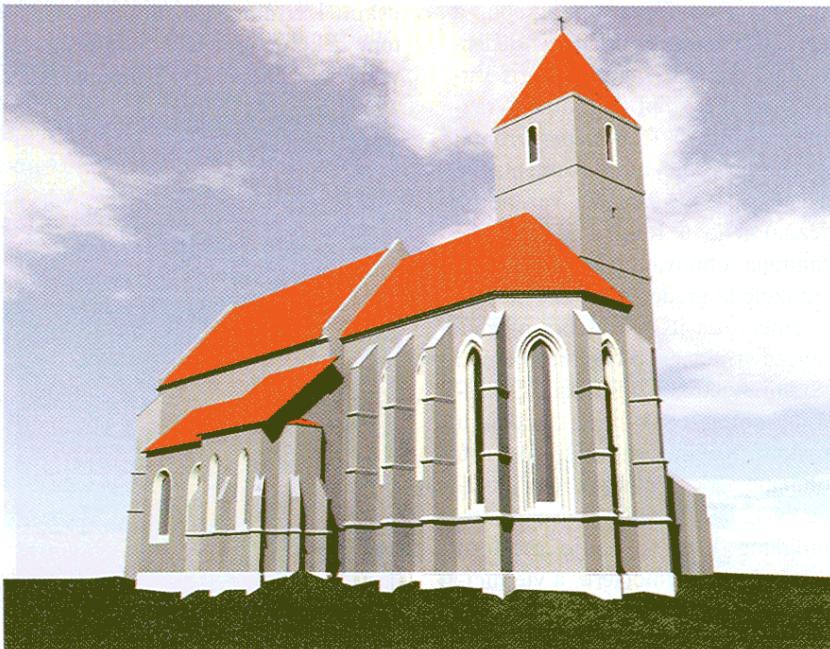
**Budući izgled crkve (pogled s jugoistoka)**

Posebna su tema kapele čiji će se ulazi rekonstruirati s izvornim lukovima obrubljenim klesanicima. Prozori manjih kapela bit će rekonstruirani onako kako je to učinjeno 1928. Velika će kapela izgledati kako je izgledala krajem turskog razdoblja prije nego što su iz njezinih kontrafora izvađeni kameni. To ujedno znači da će biti rekonstruirano svih njezinih pet kontrafora. Rekonstrukcijom središnjeg kontrafora otvorit će se i dva srednjovjekovna gotička prozora na južnom pročelju, a ne samo jedan kako je to učinjeno 1928. i

stajalo do rušenja. Nad kapelama će se izvesti jednostrešni krovovi, zalednički niži nad malim kapelama, a viši nad velikom kapelom. Krovovi će se naslanjati nad zid i neće biti spojeni s krovom lađe.

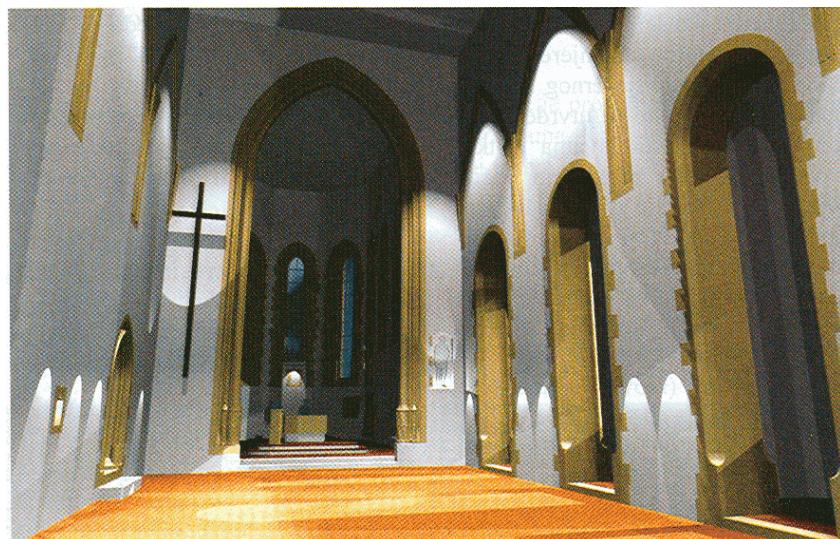
Budući izgled interijera crkve

rebrima u svetištu, ali i bez njih u ladi. Temeljitim se istraživanjima i pregledom dokumentacije pokušalo utvrditi što je moguće i ono što nije moguće izvorno obnoviti. Ali svodovi će se izvesti tako da bude vidljivo da su rezultat rekonstrukcije, a ne sačuvani dio povijesne građevine. U ladi će to biti sasvim jasno jer osim na zidovima (i to samo ondje gdje su rebra dokumentirano postojala) neće biti kamenih rebara, a u svetištu će se to postići odvajanjem plohe svoda od plohe zida. To neće utjecati na autentičnost doživljaja, a u proreze se može smjestiti i rasvjeta. Crkva će biti obnovljena u izvornoj visini srednjovjekovne građevine, s višom lađom i nešto nižim svetištem. Predviđeno je da se zvonik obnovi do visine koju je imao do rušenja u Domovinskom ratu, a kapele do visine rebara. Zidovi će biti prilagođeni rekonstruiranoj visini svoda, tako da će u ladi biti 15,5 m, a u svetištu 14,4 m ili za 0,8 m niži od 1991.

Rebra rekonstruiranog svoda trebala bi se izraditi od umjetnog kamena, a plohe svodova od fero cementa. Planirano je i podno grijanje te odgovarajuća izolacija tavana koja može biti izvedena ili izolacijom svodova ili same krovne konstrukcije.
