Obnavljanje cestovnih kolnika s obzirom na sustav održavanja

Prethodno priopćenje

Management aspects of road pavement rehabilitation

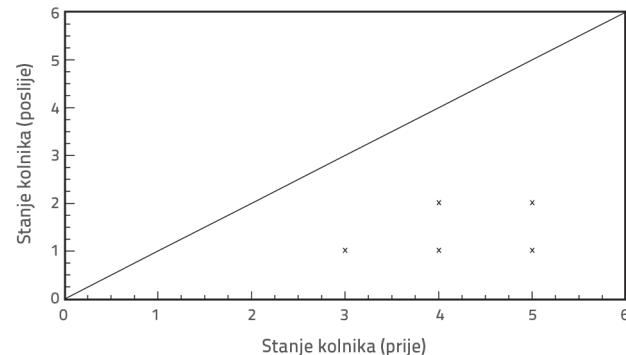
Slika 1. Utjecaj obnove kolnika na površinska oštećenja (vidljivo stanje kolnika)

Slika 1. prikazuje utjecaj ojačanja kolnika- novi sloj debljine 4 do 6 cm bez recikliranja vizualno stanje kolnika (karakterizacija površinskih oštećenja). Može se vidjeti kako loše stanje kolnika (ocjena 3-5) prelazi u odlično (ocjena 1) ili vrlo dobro (ocjena 2). Pet bodova na slici 1. zapravo predstavlja informaciju o 16 dionica ceste, budući da se varijanta 4→1 ponavlja sedam puta, varijanta 5→1 tri puta, dok se varijante 4→2, 3→1 i 5→2 ponavljaju dva puta.

Dakle, rezultati su blizu očekivanih: 75 % varijanti s ocjenom 1, a 25 % njih s ocjenom 2. (Stanje kolnika koje nije savršeno, godinu

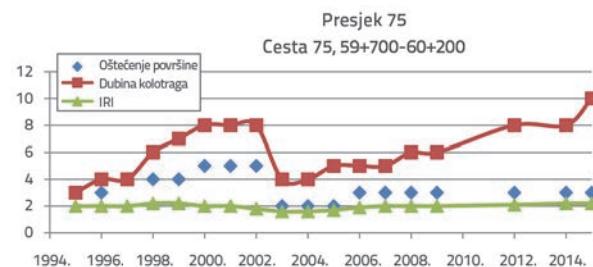
Slika 2. Krivulja oštećenja ispitivane dionice ceste prije i nakon obnavljanja kolnika 2002.

Oštećenja dviju vrsta ispitivanih dionica analiza slučaja - usporedena su prije i nakon obnove kolnika (ojačanje kolnika ili površinska obrada). Slika 2. prikazuje krivulju oštećenja ispitivanih dionica na autocesti s asfaltbetonskim slojem s vrijednostima parametara stanja prije i nakon obnove kolnika 2002. godine. (U ovom slučaju asfaltbetonski sloj od 5 cm je primijenjen kao tehnika ojačavanja nakon pojave površinskih oštećenja- uglavnom pukotina i rupa zbog kojih je obnova bila nužna.) Nakon usporedbe dijelova krivulje oštećenja kolnika uslijed različitih parametara stanja prije i nakon obnove kolnika, doneseni su sljedeći zaključci:

- oštećenja površine su okarakterizirana u programu *RoadMaster*, vizualni pregledom u pet razina, gdje je ustanovljeno da je najlošiji kolnik (5 bodova) trebao obnovu nakon što je bio u upotrebi 11 godina (dionica je izgrađena 1989. godine), dok je pojava oštećenja nakon obnove bila relativno sporija (3 boda) nakon 12 godina, odnosno 2014. godine
- prosječna dubina kolotraga ispitivane dionice 2 godine prije ojačanja kolnika nakon uporabnog razdoblja od 11 do 13 godina - iznosila je oko 8 mm, a ista je vrijednost dobivena 10 godina nakon ojačanja, što upućuje na sličan trend nastajanja kolotraga
- vrijednosti IRI faktora uglavnom ne ovise o obnavljanju kolnika, budući da je ta vrijednost uvijek približno 2 m/km što dokazuje da je ravnost kolnika vrlo rijetko kritični parametar na mađarskim glavnim cestama s relativno debelim asfaltnim slojem.

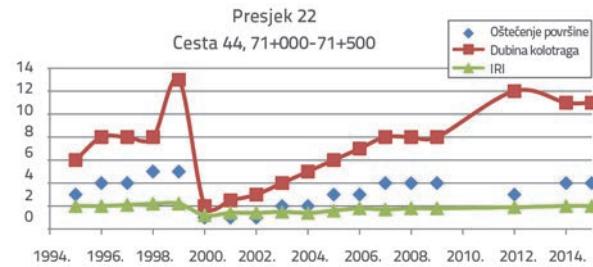
Slika 3. Krivulja oštećenja ispitivane dionice ceste prije i nakon obnavljanja kolnika 2000.

Slika 3. prikazuje krivulju oštećenja ispitivane dionice na mađarskoj autocesti pokazujući stanje kolnika prije i nakon obnove 2000. godine (Asfaltbetonski sloj debljine 6 cm je postavljen bez obnavljanja starog sloja nakon što su površinska oštećenja i vrijednosti dubine kolotraga prešle granične vrijednosti za postupak obnove). Nakon usporedbe krivulja oštećenja za različite parametre stanja prije i nakon obnove kolnika, doneseni su sljedeći zaključci:

- površinska oštećenja imaju najlošije rezultate (5 bodova) u prethodnom uporabnom razdoblju koje je trajalo 17 godina (ispitivane dionice su izgrađene 1981.), dok su oštećenja u

novom uporabnom razdoblju pokazala slične rezultate (4 boda) nakon 14 godina upotrebe kolnika (2014.)

- prosječna dubina kolotraga dionice godinu dana prije ojačanja (uporabno razdoblje od 18 godina) iznosila je 13 mm, a slične vrijednosti su dobivene nakon 12 godina u "novom" uporabnom razdoblju pokazujući na ubrzanoj pojavi kolotraga nakon obnove kolnika
- vrijednosti IRI faktora se nisu mijenjale nakon obnove kolnika, njihova vrijednost je iznosila približno 2 m/km.

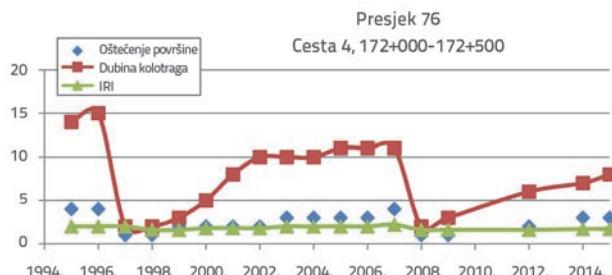
Slika 4. Krivulja oštećenja ispitivane dionice ceste prije i nakon obnove kolnika 1996. i 2007.

Slika 4. prikazuje krivulje oštećenja na ispitivanim dionicama s asfaltnim slojem ceste i teškim prometnim opterećenjem, a pokazuje stanje prije i nakon obnove kolnika koja je izvedena 1996. i 2007. Asfaltbetonski sloj debljine 6 cm je postavljen na kolnik kao tehnika ojačanja kolnika nakon pojave površinskih oštećenja - uglavnom pukotina i rupa, a vrijednosti dubine kolotraga su dosegnule kritičnu razinu). Doneseni su sljedeći zaključci:

- površinska oštećenja su ocijenjena s 5 bodova (najlošija ocjena) u prethodnom uporabnom razdoblju koje je trajalo 8 godina (ispitivana dionica ceste je izgrađena 1985.), dok je pojava oštećenja nakon 11 godina, tj. 2007. godine u novom uporabnom razdoblju nakon obnove kolnika bila sporija, a ocijenjena je s 4 boda. Nakon idućih 7 godina, postignuta ocjena je bila 3 boda (2015.)
- prosječna dubina kolotraga na dionici ceste godinu dana prije ojačanja nakon 11 godina uporabnog razdoblja - iznosila je 15 mm, nakon prve obnove kolnika ta je vrijednost iznosila 11 mm nakon 11 godina pokazujući sporiji trend pojave oštećenja, a u "novom" uporabnom razdoblju, ta je vrijednost

- iznosila 9 mm nakon 7 godina upućujući na slični trend razvoja kolotraga
- vrijednosti IRI faktora nisu pod utjecajem obnove kolnika, ta je vrijednost tijekom cijelog perioda nešto malo manja od 2 m/km.

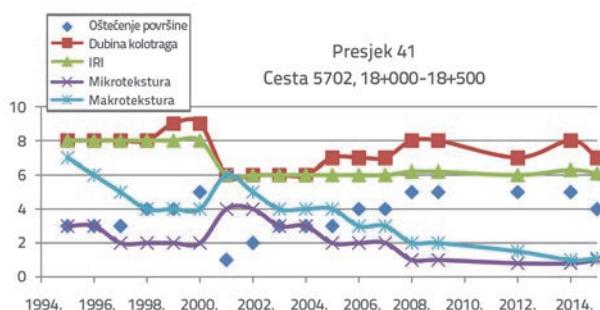
Slika 5. Krivulja oštećenja ispitivane dionice ceste prije i nakon površinske obrade kolnika 2000. godine

Slika 5. prikazuje površinska oštećenja kolnika, dubinu kolotraga, IRI, mikrohrapavost i makrohrapavost, krivulje oštećenja ispitivane dionice na sporednoj cesti s asfaltnim makadamom prije i nakon površinske obrade 2000. (Dvostruka površinska obrada bitumenskom emulzijom napravljena je 1992. zbog iznimno loše makroteksture i velikog broja uzdužnih i poprečnih pukotina). Doneseni su sljedeći zaključci:

- Tijekom uporabnog razdoblja kolnika prije obnove najlošiji rezultat je ostvaren 2000., nakon što je kolnik korišten 8 godina, dok je u "novom" uporabnom razdoblju, isti rezultat ostvaren nakon 7 godina, što ukazuje na sličnu brzinu nastanka površinskih oštećenja.
- Dubina kolotraga 8-9 mm izmjerena je nakon 8 do 9 godina korištenja kolnika. Ista dubina kolotraga zabilježena je na obnovljenom kolniku nakon 7 do 8 godina (nakon površinske obrade kolnika, smanjenje dubine kolotraga je samo 3 mm).

- Parametar mikroteksture je imao relativno lošu ocjenu (0,2) nakon prvih 6 do 8 godina korištenja kolnika. Međutim na kraju prvog uporabnog razdoblja, izvedbom površinske obrade, ta je vrijednost poboljšana do 0,4, a nakon 4 do 5 godina korištenja kolnika opet se smanjila na 0,2. Nakon 7 do 8 godina, mikrotekstura je imala vrijednost 0,1, pokazujući da površinska obrada nije ispunila jedan od glavnih zahtjeva, tj. trajno poboljšanje mikrostrukture površine kolnika.

- Makrotekstura je ocijenjena s 0,4 na kolniku starome 6-8 godina. Na kraju prvog uporabnog razdoblja kolnika, vrijednost na obnovljenom kolniku bila je 0,6, ali se zbog oštećenja nakon 2-3 godine ponovno smanjila na 0,4. Još lošiji rezultat je zabilježen nakon 7-8 godina, kada je ta vrijednost bila 0,2, dok je najlošiji rezultat od 0,1 zabilježen 12 do 13 godina nakon površinske obnove.
