Ponašanje prostornih ab okvira postavljenih pod raznim kutovima na potresni stol

U radu se analizira ponašanje ab okvira postavljenih pod raznim kutovima (dvoosno) na potresni stol. Ispitivanja su provedena na četiri dvokatna jednokrilna trodimenzionalna ab okvira izvedenih u mjerilu 1:6, a s ciljem analiziranja nedostataka koji se često uočavaju na stambenim građevinama. Svi uzorci imaju obodne zidove i jednakе prozorske otvore. Na postavljenim uzorcima provedeno je sinusoidno dinamičko ispitivanje. Rezultati dobiveni u toku eksperimenta pokazali su da se kod svih uzoraka popuštanje razlikuje u smjerovima x i y.

Behaviour of 3D RC frames placed at different angles on shaking table

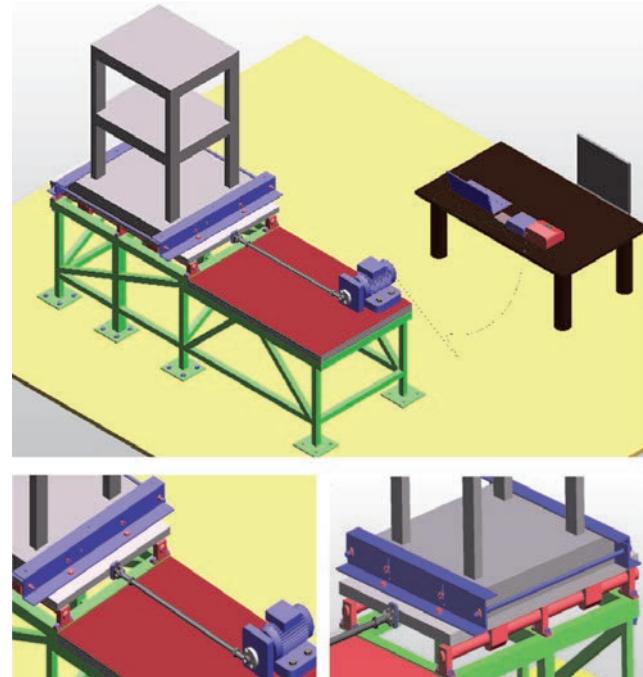
Slika 1. Opći prikaz eksperimenta

U ovom eksperimentalnom istraživanju korištena su četiri armiranobetonska okvira kako bi se izgradila dva trodimenzionalna kata u mjerilu 1:6. Okviri su sadržavali neke od propusta koji se inače često mogu uočiti na stambenim građevinama u Turskoj. Na tim je okvirima provedeno dvoosno ispitivanje na potresnom stolu. Svi uzorci izvedeni su sa zidovima od opeke i s jednakim prozorskim otvorima. Eksperimenti su pripremljeni i provedeni u Laboratoriju za ispitivanje konstrukcija Sveučilišta Necmettin Erbakan u gradu Konya u Turskoj (slika 1.).

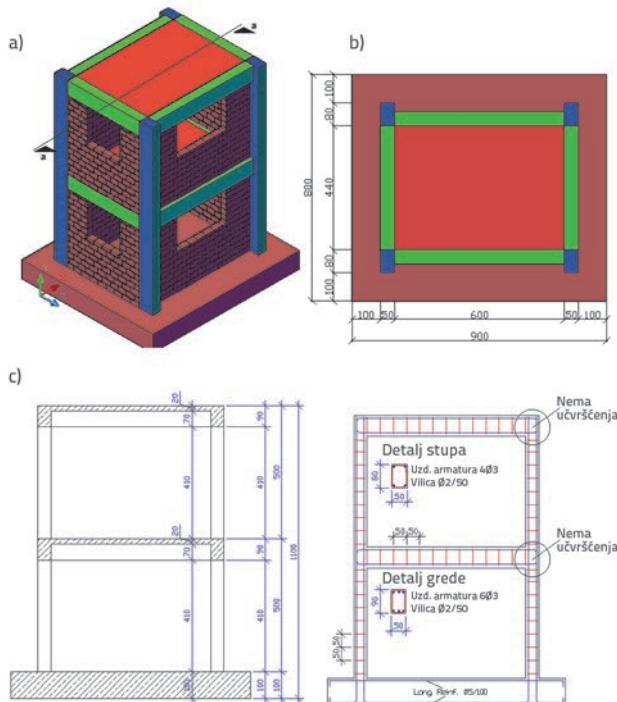
Slika 2. Prikaz dimenzija i armature analiziranog uzorka (dimenzije u mm): a) 3D; b) tlocrt; c) presjek a-a; d) prikaz armature

Za sva četiri uzorka usvojene su iste vrijednosti širine i visine konstrukcijskih elemenata, te ista kvaliteta betona i armature za okvire (slika 2.). Okviri su namjerno razrađeni tako da sadrže određene nedostatke kao što su beton niske čvrstoće, izvedba čvrsta greda – slabi stup, široki razmak između stremena greda i stupova, izvedba bez spona (vilica) na stupu na spojevima između grede i stupa, te nepostojanje polja učvršćenja na krajevima stupova i greda [19-21]. Osim tih nedostataka, spone su pripremljene s kukama koje su postavljene pod kutom od 90° na slobodnim krajevima stupova i greda uzoraka korištenih u eksperimentu [19-21].

Visina kata iznosila je 500 mm (a to je umanjena stvarna veličina koja iznosi 3000 mm). Dužina okvira od jednog do drugog stupa iznosila je 700 mm. Obične su šipke korištene za uzdužnu armaturu i vilice. Dimenzije stupova bile su 50 x 80 mm, a kao uzdužna armatura korištene su četiri šipke promjera 3 mm. Dimenzije grede bile su 50 x 90 mm, a za armaturu je korišteno šest običnih armaturnih šipaka promjera 3 mm. Za vilice na stupovima i gredama korištene su armaturne šipke širine 2 mm s razmakom od 50 mm između pojedinih šipaka. Dimenzije uzorka i detalji armiranja prikazani su na slici 2. [22].

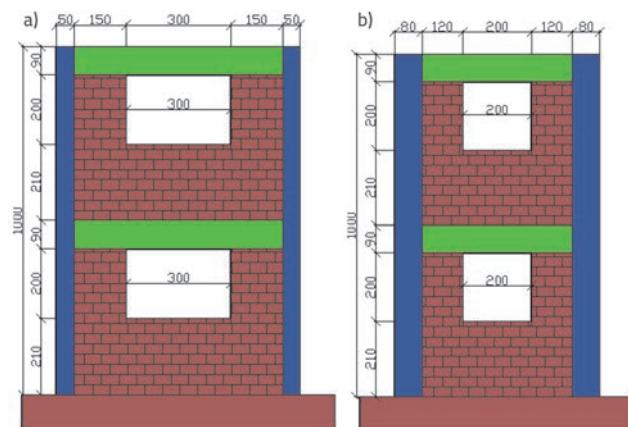
Slika 3. Dimenzije prozorskih otvora (u mm)

Na svim su uzorcima izvedeni otvorovi za prozore dimenzija 200/300 mm na sredini dužih strana uzorka, dok dimenzije odgovarajućih otvora na kraćim stranama iznose 200/200 mm (slika 3.). Zidovi

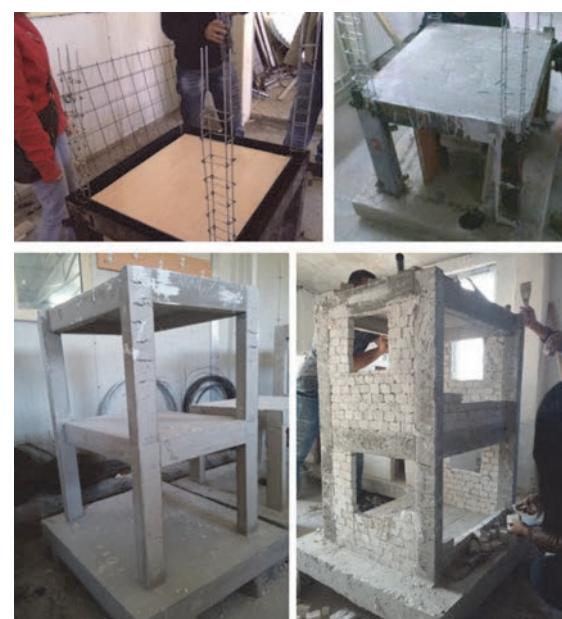
Slika 4. Etape gradnje uzorka

od opeke predstavljaju vanjski okvir stvarne konstrukcije. Srednja os zidova od opeke i okvira nije jednaka: vanjska površina zida od opeke nalazi se na istoj osi kao i vanjska površina greda. Debljina zida iznosi 30 mm, a dubina stupova iznosi 50 mm tj. 80 mm. Opeke korištene u obodnim zidovima izrađene su rezanjem plinobetona. Dimenzije opeke iznose 30 x 50 x 25 mm [22]. Armatura za stupove i grede prikladno je izrađena i postavljena u čelični okvir. Beton je ugrađen vertikalno u oplatu. Beton drugog kata ugrađen je sedam dana nakon ugradnje betona za prvi kat [23]. Oplata je uklonjena nakon ugradnje betona na drugom katu [23]. Etape izvođenja uzorka prikazane su na slici 4.

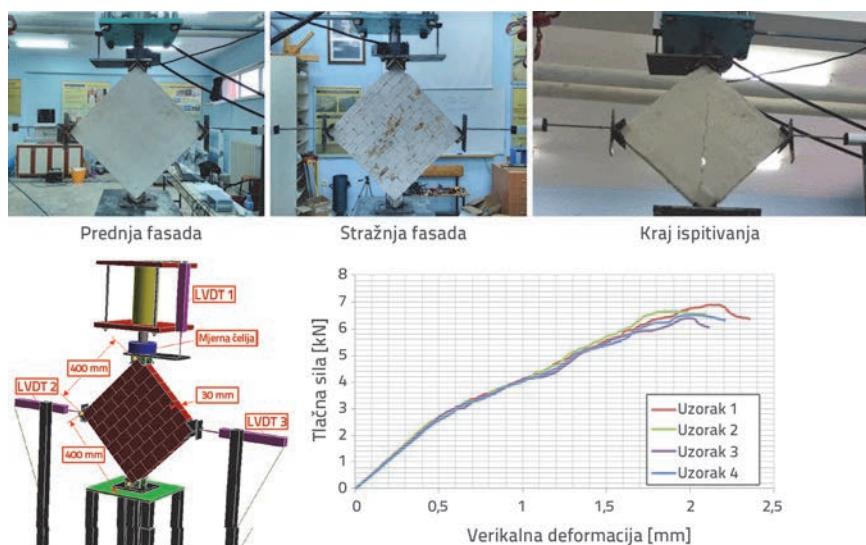
Slika 6. Ispitivanje zidova od opeke, postav pokusa za ispitivanje te rezultati ispitivanja

Na obodnim zidovima od opeke proveden je pokus dijagonalne tlačne čvrstoće. Kako struktura zidova od opeke nije homogena, modul elastičnosti i Poissonov koeficijent vrlo su se teško mogli odrediti na temelju rezultata ispitivanja zidova od opeke. Dijagram odnosa tlačne sile i vertikalnog pomaka zida od opeke prikazan je na slici 6. [25].

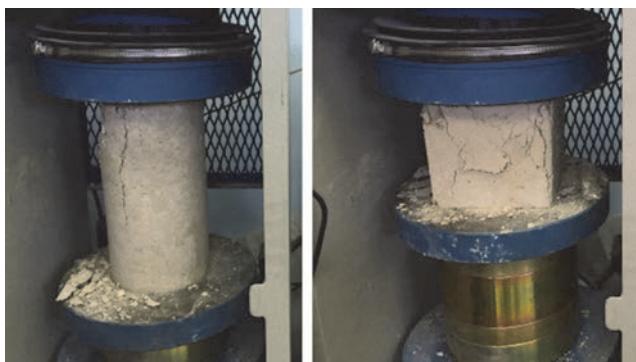
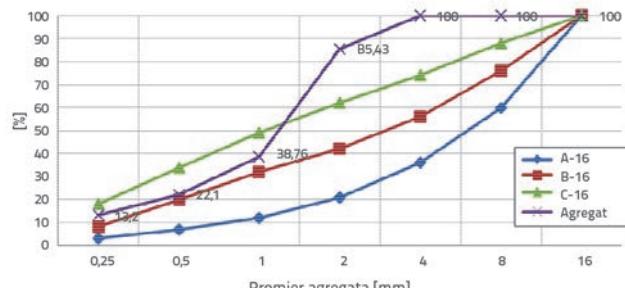
Slika 5. Ispitivanje tlačne čvrstoće betona te granulometrijski sastav agregata [22, 24]

Oviri uzoraka izrađeni su od betona niske tlačne čvrstoće jer su svi uzorci izvedeni u mjerilu od 1:6. Maksimalna veličina agregata za beton iznosila je 3 mm. Granulometrijski sastav agregata za beton prikazan je na slici 5. Geometrijski sastav agregata u skladu je s TS 3530 EN 933-1:2012 [24].

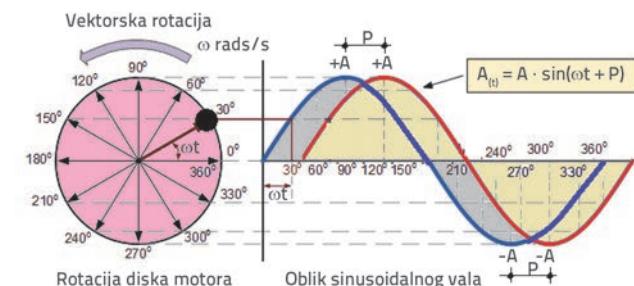
Slika 7. Opća sinusoidna funkcija i odgovarajući dijagram

Rad potresnog stola korištenog u ispitivanju temelji se na načelu pretvaranja kružnog kretanja u linearno. Uzorci su podvrgnuti trajnom osnom i sinusoidnom cikličnom opterećenju kako bi se što uspješnije simuliralo potresno djelovanje. Sinusoidno ciklično opterećenje obrađeno je pomoću kartice DAQ-Card (Labjack-U3) [28]. Opća sinusoidna funkcija i odgovarajući dijagram prikazani su na slici 7. Jednadžba za sinusoidnu funkciju iskazana je kao jednadžba (1). O vremenu ovisni faktori jednadžbe prikazani su u tablici 3.

$$A(t)=A \cdot \sin[(2\pi t/W) + P] \quad (1)$$

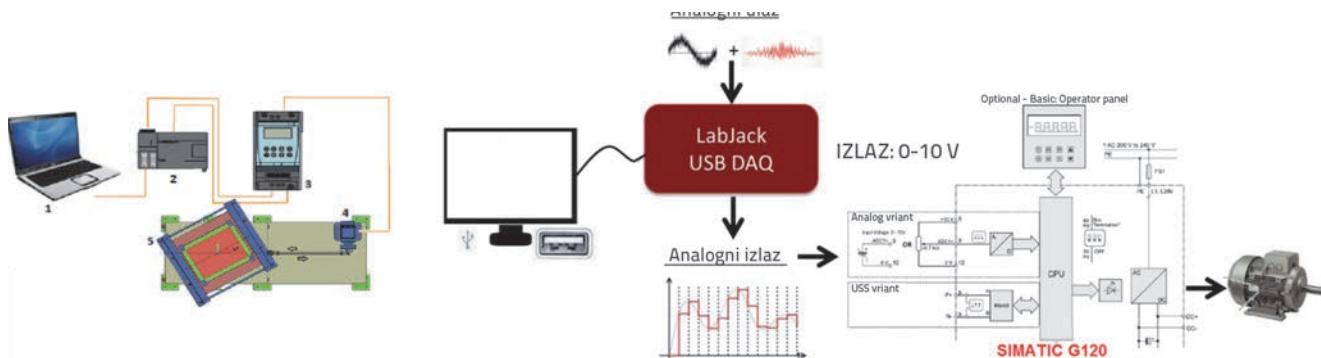
Slika 8. Blok-dijagram kontrolnog sustava (1 - Računalo, 2 - Labjack-U3, 3 - Simatic-G120, 4 - Motor + reduktor, 5 - Potresni stol)

Osnovni parametri potresnog stola prikazani su u tablici 4. Blok-dijagram pokusa prikazan je na slici 8.

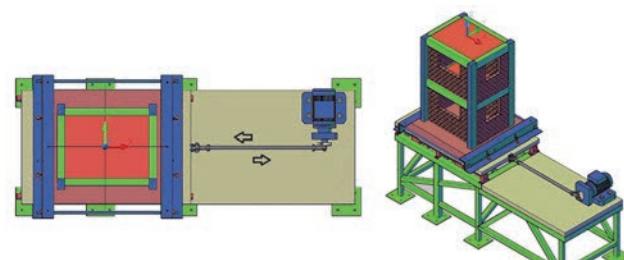
Slika 9. Tlocrt i prostorni prikaz uzorka 1 (kut: 0°)

Uzorci su ispitani na potresnom stolu u vertikalnom položaju pod konstantnim osnim opterećenjem. Prvi uzorak (mjerodavni uzorak) postavljen je pod kutom od 0 stupnjeva (slika 9.), drugi pod kutom od 30 stupnjeva (slika 10.), treći pod kutom od 45 stupnjeva (slika 11.), a četvrti pod kutom od 60 stupnjeva (slika 12.).

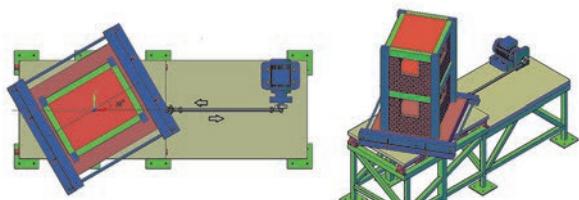
Slika 10. Tlocrt i prostorni prikaz uzorka 2 (kut: 30°)

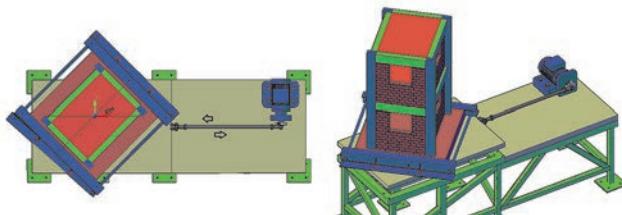
Slika 11. Tlocrt i prostorni prikaz uzorka 3 (kut: 45°)

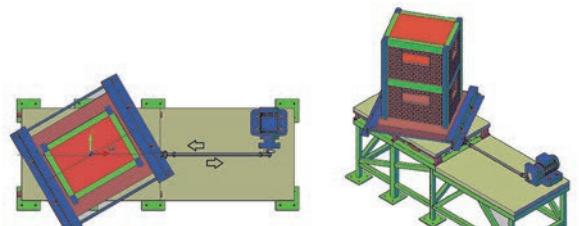
Slika 12. Tlocrt i prostorni prikaz uzorka 4 (kut: 60°)

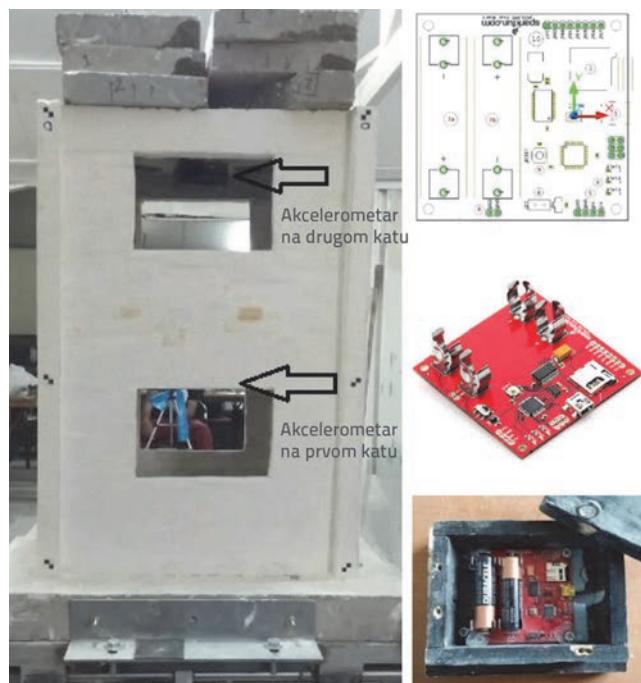
Podaci o ubrzavanju okvira dobiveni su mjerjenjem pomoću akcelerometara ADXL345 (slika 13.) pomoću kojih su obavljena mjerjenja na oba kata.

Slika 13. Položaji na koje su postavljeni akcelerometri i prikaz akcelerometra (kontrolna ploča uređaja ADXL345)

ADXL345 je kompletan trojni sustav za mjerjenje ubrzavanja u rasponu od ± 2 g, ± 4 g, ± 8 g, ili ± 16 g. Tim se uređajem mjeri statička i dinamička ubrzavanja uzrokovanu kretanjem ili udarom [28].

Vrijednosti ubrzavanja izmjerene su u oba smjera (X i Y). Prije početka ispitivanja obavljeno je baždarenje akcelerometra, što je uključivalo i obradu slike. Akcelerometri nisu postavljeni paralelno s potresnim stolom, već paralelno s uzorcima. Pri ispitivanjima nisu korišteni LVDT uređaji jer su uzorci postavljeni na potresni stol pod određenim kutom, a pri slomu su zabilježeni veliki vertikalni i horizontalni pomaci uzorka.

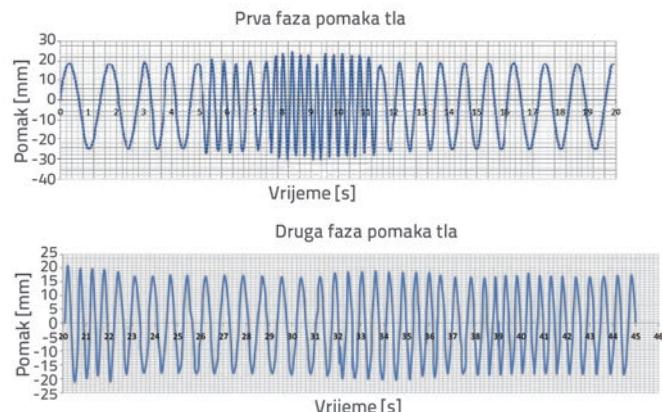
Slika 14. Razni pomaci tla na potresnom stolu

Tijekom ispitivanja na potresnom stolu, uzorci su podvrgnuti utjecaju raznih sila koje su predstavljale pomake tla, a ispitivanje je trajalo sve do sloma. Na uzore 1 i 4 nanesene su sile prve faze kretanja tla. Na uzorak 2 nanesena je sila prve i druge faze pomaka tla, na uzorak 3 sila prve i druge faze pomaka tla, a nakon toga još jednom sila prve etape kretanja tla. Pomaci tla prikazani su na slici 14.

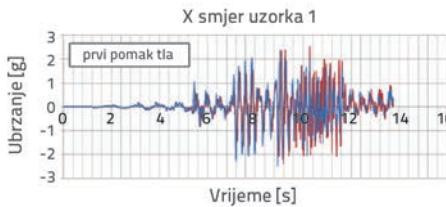
Slika 15. Podaci o ubrzavanju za uzorak 1 (0°)

Na uzorcima su obavljena mjerena ubrzavanja na prvom i drugom katu u oba smjera X i Y. Podaci o mjerenu ubrzavanju za uzorak 1, 2, 3 i 4 prikazani su na slikama od 15. do 18.

Prvi, tj. mjerodavni uzorak (uzorak 1) postavljen je pod kutom od 0 stupnjeva u odnosu na potresni stol i na njemu je obavljeno ispitivanje mjerodavnog ponašanja za potrebe kasnijeg uspoređivanja. Kao što možemo vidjeti na slici 15., ovaj pokus počeo je nakon 2 s, a završio je nakon 14,2 s. Prve pukotine bile su posmične pukotine, a zabilježene su u kutovima prozorskog otvora na prvom i drugom katu nakon 7,51 s tj. 7,53 s (slika 19.a i tablica 5.). Kasnije su se na uzorku 1 posmične pukotine pojavile na kraju lijevog stupa nakon 7,66 s i na kraju desnog stupa nakon 7,72 s (slika 19.b i tablica 5.).

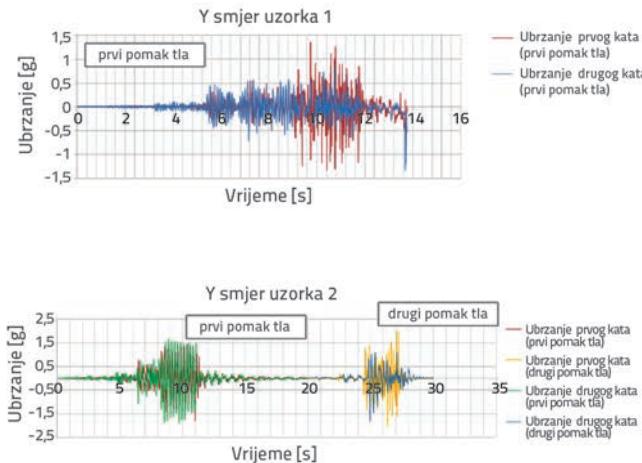
Slika 16. Podaci o ubrzavanju za uzorak 2 (30°)

Drugi uzorak postavljen je pod kutom od 30° u odnosu na potresni stol. Ispitana je otpornost uzorka 2 na prve i druge faze pomaka tla. Prema slici 16., ovo ispitivanje počelo je kod 0 s i završilo je nakon 28,70 s. Prve pukotine pojatile su se kao posmične pukotine na donjim lijevim i desnim uglovima prozorskih otvora na prvom i drugom katu nakon 6,43 i 6,45 s (slika 21.a i tablica 6.). Prve pukotine pojatile su se kod pomaka tla unaprijed. Kasnije su se pojatile i druge pukotine u obliku posmičnih pukotina na gornjim lijevim i desnim uglovima prozorskih otvora na prvim i drugim katovima nakon 6,54 s i 6,55 s (slika 21.b i tablica 6.). Te pukotine pojatile su se kod pomaka tla unatrag. Posmične pukotine pojatile su se na kraju desnog stupa nakon 7,41 s (slika 21.b i tablica 6.). Uzorak 2 nije se u potpunosti srušio do kraja ispitivanja.

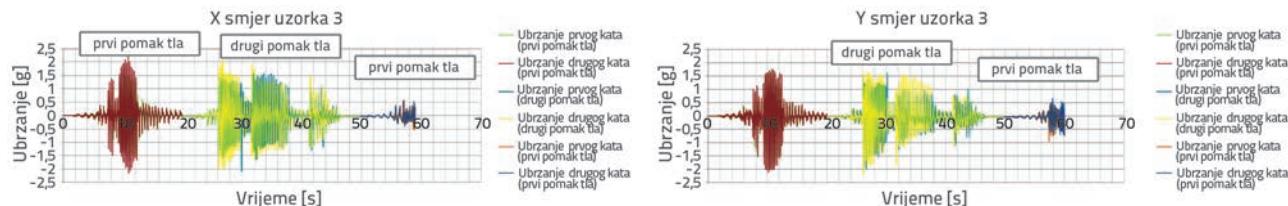
Slika 17. Podaci o ubrzavanju za uzorak 3 (45°)

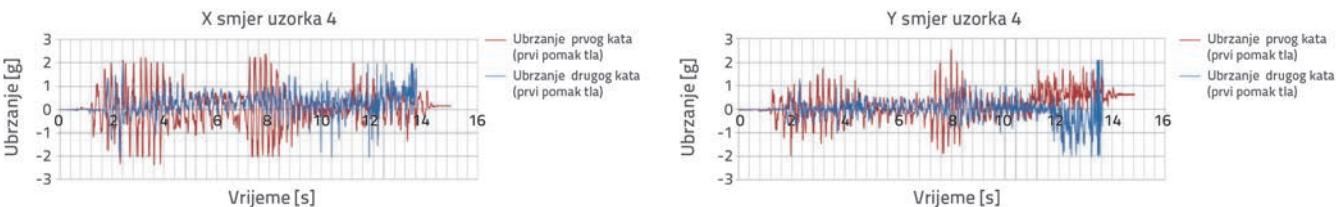
Slika 18. Podaci o ubrzavanju za uzorak 4 (60°)

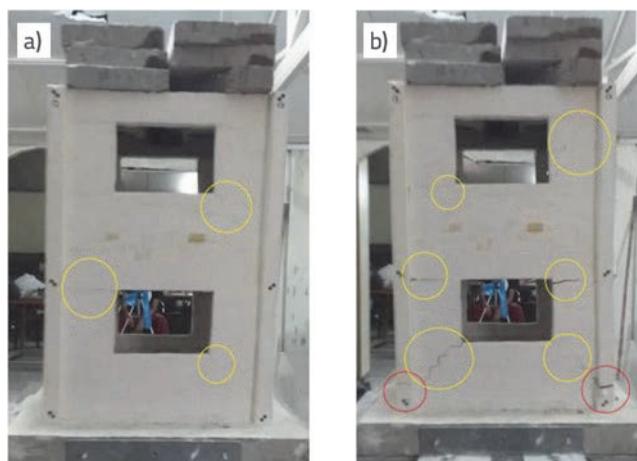
Slika 19. a) Zidovi od opeke na uzorku 1; b) Stupovi na uzorku 1 na kojima je uočena pojava prvih pukotina

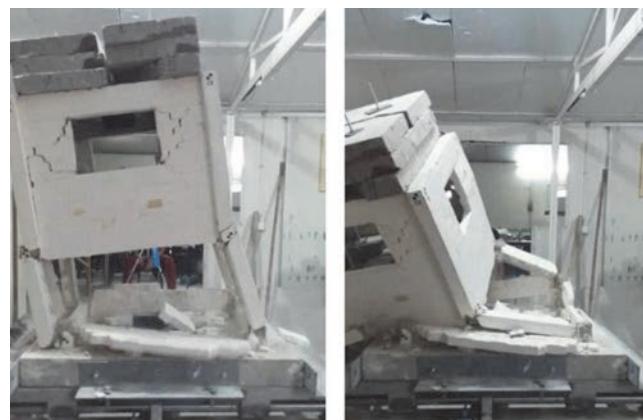
Slika 20. Način sloma uzorka 1 (0°)

su se na dvije strane prozorskog otvora u zidu od opeke na drugom katu nakon 9 sekundi. Posmične pukotine pojatile su se na prozorskom otvoru na prvom i drugom katu. Uzorak 1 potpuno je uništen rušenjem prvog kata na kraju ispitivanja (slika 20.).

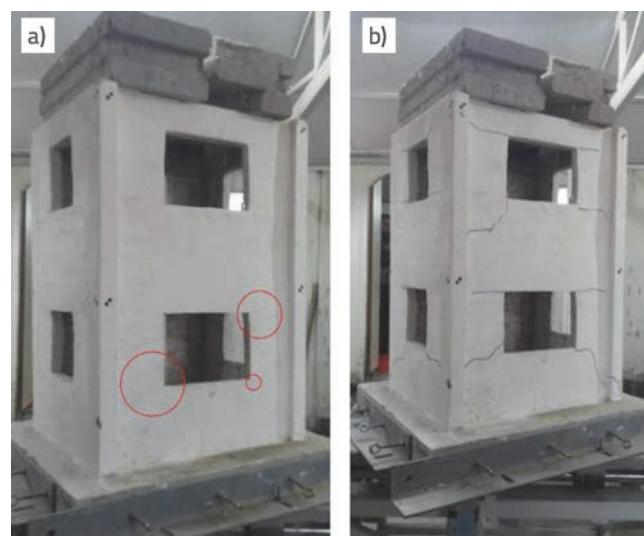
Slika 21. a) Prve su se pukotine pojavile na uzorku 2 nakon prve faze pomaka tla; b) oštećenje na kraju prve faze pomaka tla

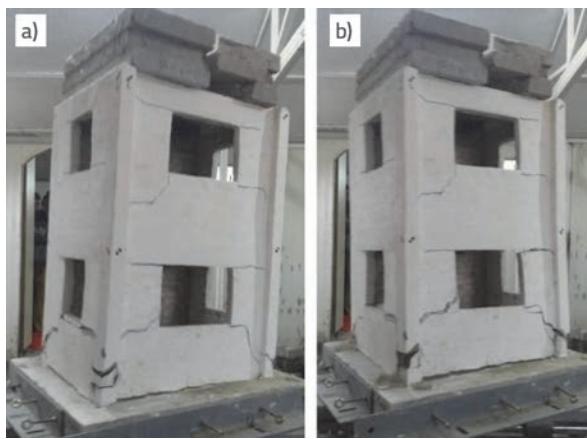
Slika 22. Uzorak 2 oštećen je zbog pomaka na potresnom stolu:
a) prema naprijed, b) prema nazad

U drugoj fazi pomaka tla, pojava zgloba manifestirala se na dužoj fasadi na spoju između stupova i baze te na spoju između zidova i baze, a posmične pukotine su se pojavile ispod i na uglu prozorskog otvora na drugoj kratkoj fasadi uzorka 2 nakon 16,95 sekundi. Odvajanje zida od opeke od armiranobetonskog okvira iznad prozorskog otvora prikazano je na slici 22. Slučajevi oštećenja zbog pomaka prema naprijed i prema nazad na potresnom stolu prikazani su na slikama 22.a i 22.b.

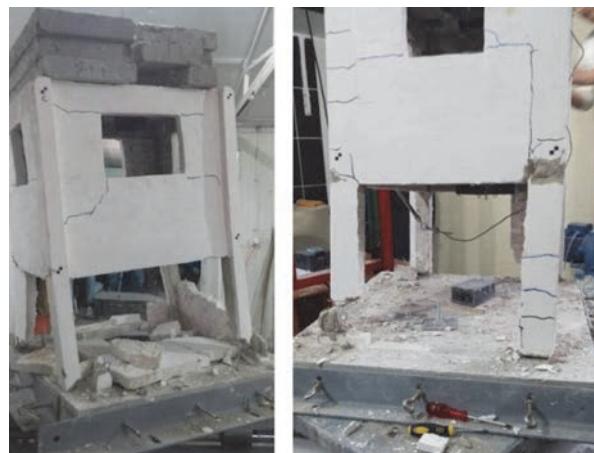
Slika 23. Modalitet sloma uzorka 2 na kraju druge faze pomaka tla

Glavno oštećenje uzorka 2 registrirano je na spojevima stupa i baze u obliku plastičnog zgloba. Osim toga, na svim okvirima na uzorku 2 uočeno je torzijsko djelovanje. Kako su obodni

zidovi od opeke potpuno uništeni na prvom katu, na uzorku 2 može se uočiti i pojava mekog kata (slika 23.).

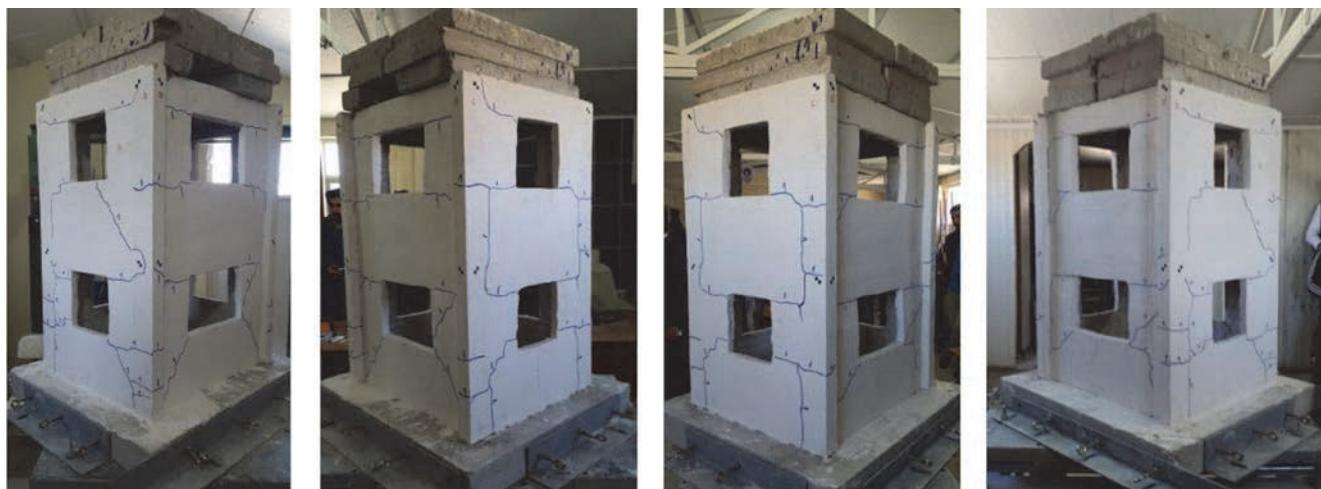
Slika 24. Način popuštanja uzorka 3 (45°) u prvoj fazi pomaka tla

Prve pukotine pojavile su se u obliku posmičnih pukotina u donjem lijevom uglu i u gornjem desnom uglu prozorskog otvora na prvom katu nakon 6,54 s (slika 24. i tablica 7.). Posmične pukotine pojavile su se na kraju lijevog stupa nakon 6,54 s (pomak tla unaprijed) i desnog stupa nakon 7,128 s (pomak tla unatrag). Te su se pukotine pojavile samo na uglovima prozorskih otvora u prvoj fazi pomaka tla na kraju etape (slika 24. i tablica 7.). Posmične pukotine i savojne pukotine pojavile su se na stupovima okvira (slika 24. i tablica 7.). Uzorak 3 nije popustio do kraja prve etape pomaka tla.

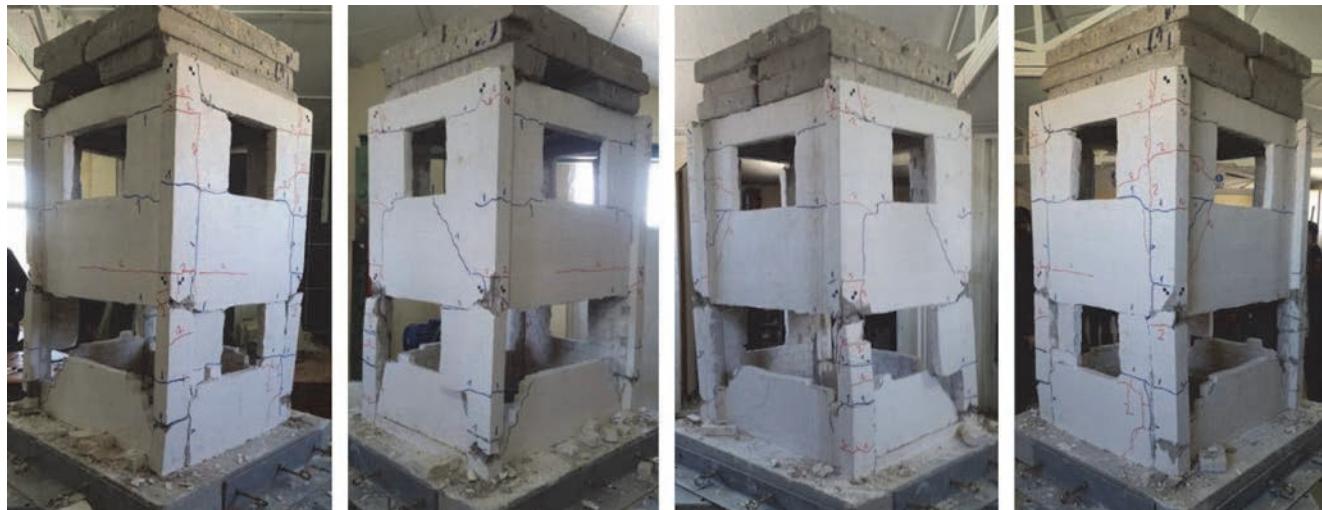
Slika 25. Način popuštanja uzorka 3 u drugoj fazi pomaka tla

Na uzorku 3, prvi kat se nije potpuno urušio na kraju druge etape pomaka tla (slika 25.). Međutim, na tom su katu uočena velika oštećenja. Srušio se gornji dio zida od opeke iznad prozorskog otvora na prvom katu. Osim toga, u drugoj fazi pomaka tla uočena je pojava plastičnog zgloba na spojevima stup-baza i stup-greda-stup. Na tim su spojevima registrirana velika oštećenja. Uočeno je i oštećenje kratkog stupa, a posmične i savojne pukotine dopirale su do stupova. Također je na svim stupovima uočeno i torzijsko djelovanje.

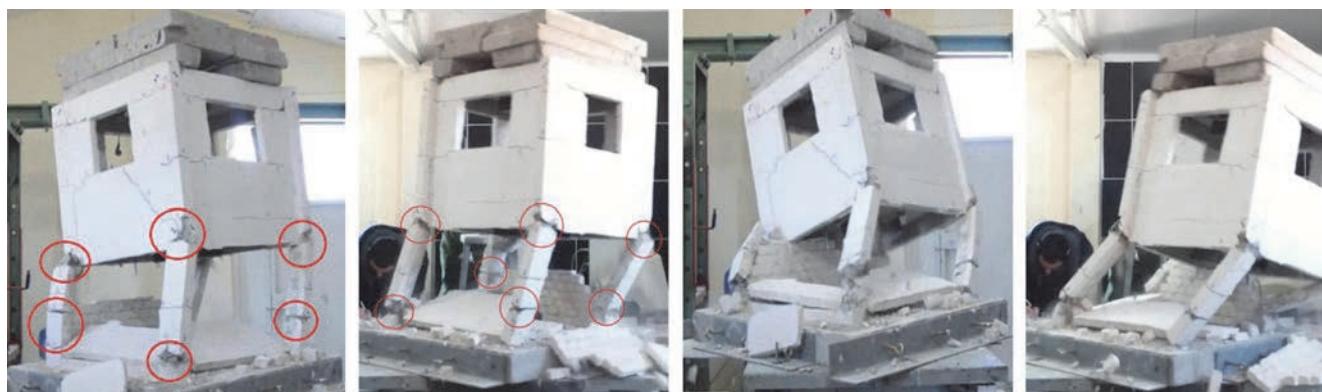
Slika 26. Način popuštanja uzorka 3 na kraju ponovljene prve faze pomaka tla

Kod ponovljene prve etape pomaka tla, pojava plastičnog zgloba zahvatila je nakon 8,5 s spojeve stup – greda – stup i spojeve stup – baza, a uzorak 3 potpuno je popustio na razini prvog kata do kraja ispitivanja (slika 26.). Kako je utjecaj torzije registriran na svim okvirima, ovaj je uzorak potpuno popustio do kraja ispitivanja.

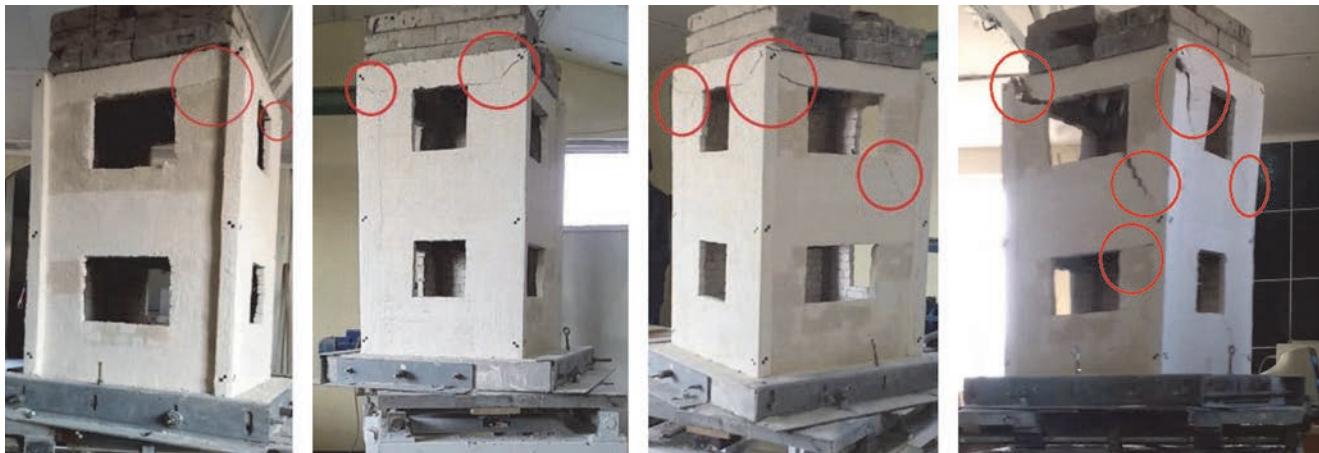
Slika 27. Pojava prvih pukotina na uzorku 4 (60°) u raznim smjerovima

Četvrti uzorak postavljen je pod kutom od 60 stupnjeva u odnosu na potresni stol. Uzorak 4 ispitana je nanošenjem sile u okviru prve etape pomaka tla. Prve pukotine pojatile su se na svakom uglu fasadnog prozora na drugom katu i to u obliku posmičnih pukotina. Na spoju stupa i grede na drugom katu

te su se pukotine pojavile nakon 1,96 s u obliku zglobova (slika 27. i tablica 8.). Posmične pukotine pojatile su se na krajevima stupova prvog kata nakon 2,03 s te na spoju stupa i grede na drugom katu nakon 2,25 s (slika 27. i tablica 8.). Kao što se vidi iz slike 27., šteta na drugom katu bila je veća od štete zabilježene na prvom katu. Plastični zglob se javio na spojevima stup – greda – stup na drugom katu na kraju druge etape pomaka tla. Dijagonalne posmične pukotine pojatile su se na uglovima prozora svih zidova od opeke. Svi zidovi od opeke popustili su na kraju ispitivanja (slika 28.). Pojava zglobova zabilježena je nakon 11 sekundi na spojevima stup – greda – stup i stup – baza na uzorku 4.

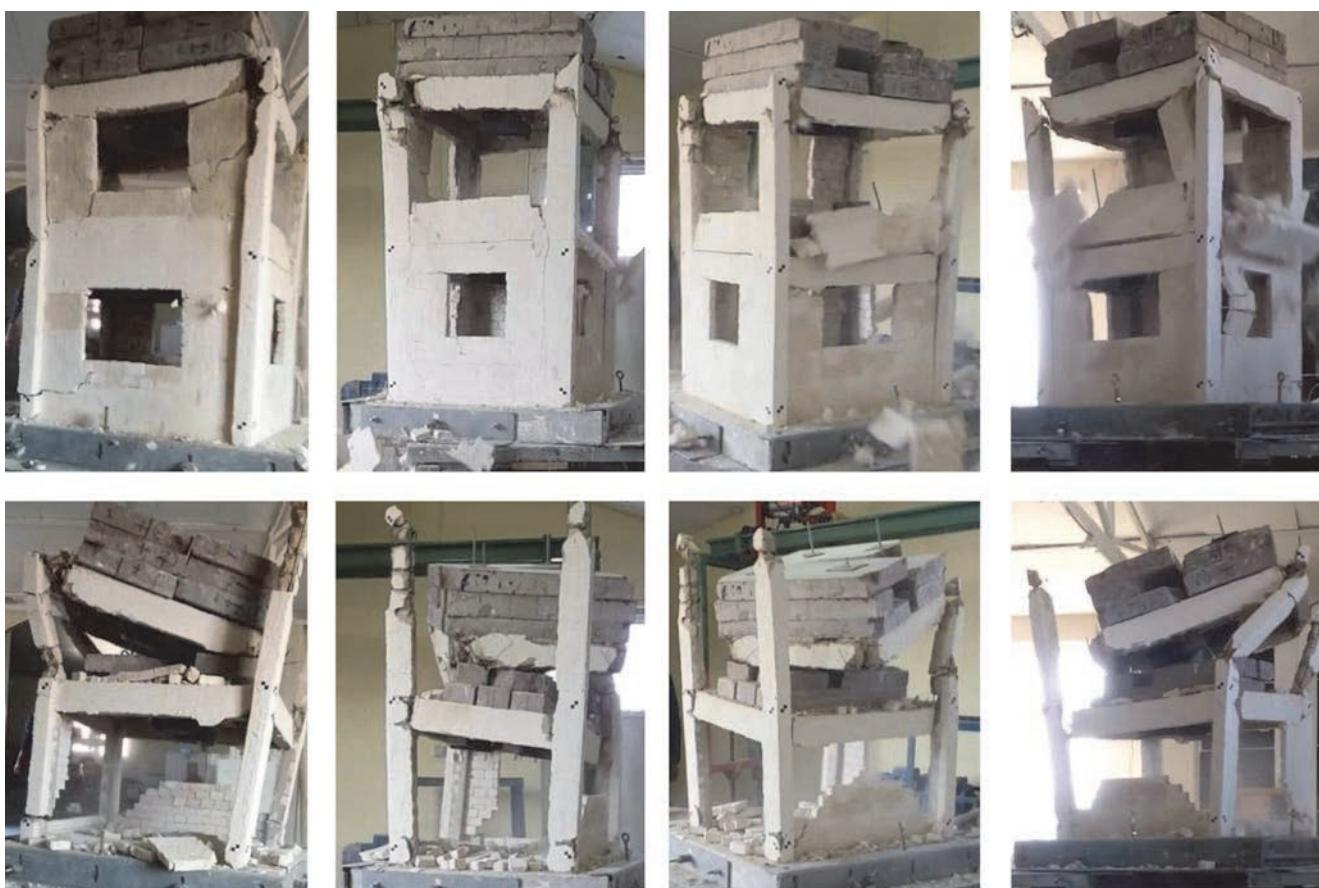
Slika 28. Način popuštanja uzorka 4
