# Stručna ekskurzija na Most Pelješac

## Posjet gradilištu Mosta Pelješac s pristupnim cestama

## Prezentacija projekta i opći podaci o mostu

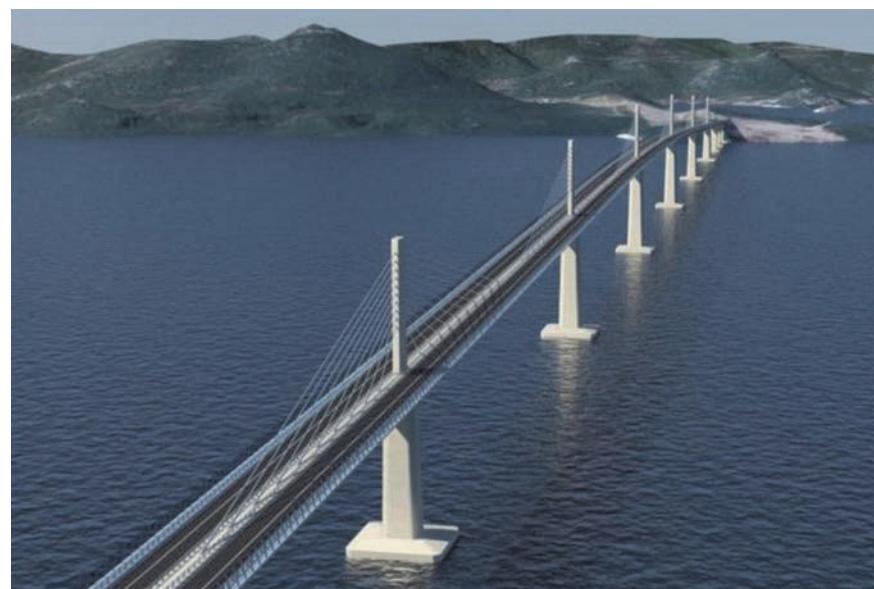
Budući izgled mosta

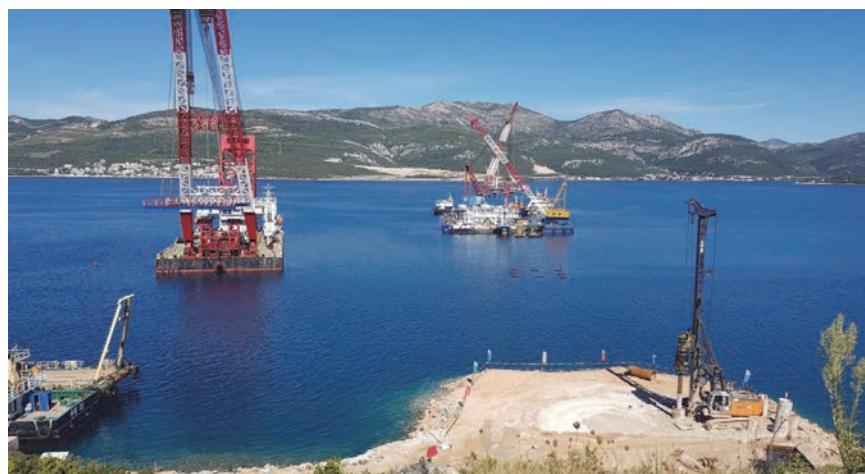
Pogled na gradilište mosta s pelješke strane

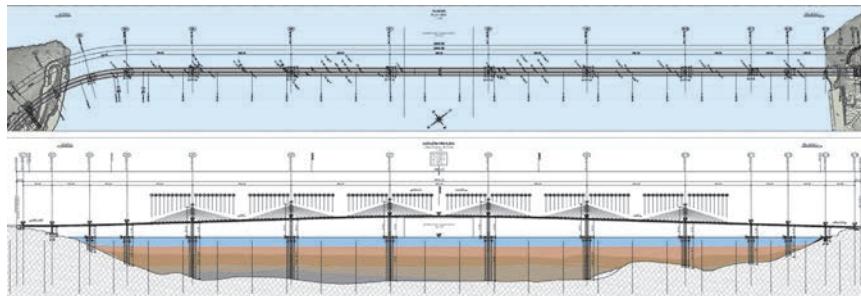
Dispozicija mosta

S izgradnjom Mosta Pelješac uspostavit će se čvrsta cestovna veza između dva, sada razdvojena, dijela hrvatskoga teritorija. Most prelazi preko morskoga tjesnaca između kopna i poluotoka Pelješac u vrlo osjetljivome i zaštićenome području Malostonskog zaljeva. Širina prepreke na razini mora iznosi 2140 m, duljina mosta od osi do osi upornjaka 2404 m, dok je ukupna duljina mosta 2440 m. Pristupna cesta na kopnu duga je 820 m, a na polotoku Pelješac 680 m. Na najvećemu dijelu prijelaza dubina mora je približno ista i iznosi 27 m. Cjelokupno je područje zaštićeno *Naturom 2000*, ekološkom mrežom koja pokriva područja važna za očuvanje ugroženih vrsta i staništa unutar Europske unije. Most je smješten u zoni vrlo visoke seizmičke aktivnosti s proračunskim ubrzanjem tla na razini čvrste stijene od  $a_g = 0,34 \text{ g}$ . Lokacija mosta podložna je i jakim vjetrovima referentne brzine koja prelazi 33,7 m/s. Minimalni zahtijevani plovidbeni profil ispod budućega mosta iznosi 200 x 55 m i nalazi se između stupova S7 i S8.

Pelješki most jest *ekstrados* most s kosim zategama višerasponskoga, ovješenog tipa s ortotropnom čeličnom pločom. Most ima ukupno dvanaest stupova i dva upornjaka. Konstrukcijski je koncipiran kao integralna hibridna konstrukcija s pet glavnih središnjih raspona duljine 285 m, koja omogućuje seizmičku stabilnost mosta bez ugradnje velikih ležajeva i seizmičkih prigušivača. Ležajevi su predviđeni samo na krajnjim dijelovima mosta – na upornjacima i stupovima 2-4 i 2-11-13. Ovješena rasponska konstrukcija i 40 m visoki centralno postavljeni armiranobetonski piloni elastično su upeti u stupove, pa je most u središnjem dijelu, u duljini od 1804 m, integralna okvirna konstrukcija bez ležajeva, što omogućuje dodatnu stabilnost mosta u slučaju potresa i udara mahovitoga vjetra. Stupovi S3 – S12, koji su u moru, duboko su temeljeni na zabijenim čeličnim pilotima promjera 1800 i 2000 mm. Temelji stupova S3 i S4 te stupova od S10 do S12 spregnuta su struktura čeličnih pilota i armiranoga betona u stijeni. Armiranobetonski pilot ulazi u čvrstu stijenu 5 – 7 m više od čeličnoga pilota. Temelji stupišta S5 – S9 jesu čelični cijevni piloti do čvrste stijene s 40 m betona u gornjem dijelu. Most se temelji na ukupno 148 čeličnih cijevnih pilota. Stijenka pilota debljine je 40 mm, dok je u stopi na dnu, u duljini 2 m debljina stjenke 60 mm. Najduži pilot dug je 130,6 m i najduži je pilot

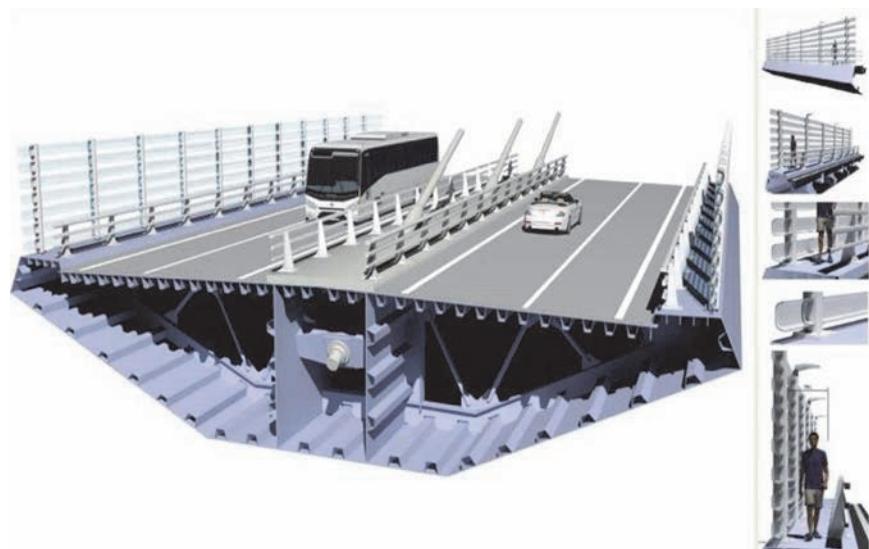
Rasponska konstrukcija

Rasponski sklop čini kontinuirana čelična sandučasta konstrukcija koja je u središnjemu dijelu ovješena preko kosih zatega na šest centralno postavljenih armiranobetonskih pilona. Kontinuirana sandučasta rasponska konstrukcija duga je 2404 m, a rasponi iznose  $L = 84,0 + 108,0 + 108,0 + 189,5 + 5 \times 285,0 + 189,5 + 108,0 + 108,0 + 84,0 = 2404$  m. Čeličnu rasponsku konstrukciju širine 22,5 m čini tročelijski sanduk. Asfaltna ploha široka je  $2 \times 7,8$  m i ima dvostrešni pad od 2,5 posto. Ortotropna ploča kolnika ukupne je širine 22,5 m. Donji je pojas sanduka horizontalan i širine 8,1 m. Ukupna visina sanduka u osi mosta iznosi 4,5 m. U Kini se proizvodi 33.700 tona čeličnih sandučastih nosača Pelješkoga mosta koji se u dijelovima prevoze morem do gradilišta, a instalirat će se u segmentima.

Svaki pilon ima 10 pari kosih zatega. Standardna dužina segmenta sa zategama iznosi 12 m. Osim prvoga segmenta sa zategama, koji će se na potpornu skeletu postavljati uz pomoć plovne dizalice, ostali segmenti postavljati će se uz pomoć dizalice *Derrick* konzolnom metodom. Tijekom postavljanja čeličnih sandučastih nosača istodobno se postavljaju kose zatege, i to tako da se primjenjuje tehnologija provlačenja jedne žice i naponjanja jednoga kabela.

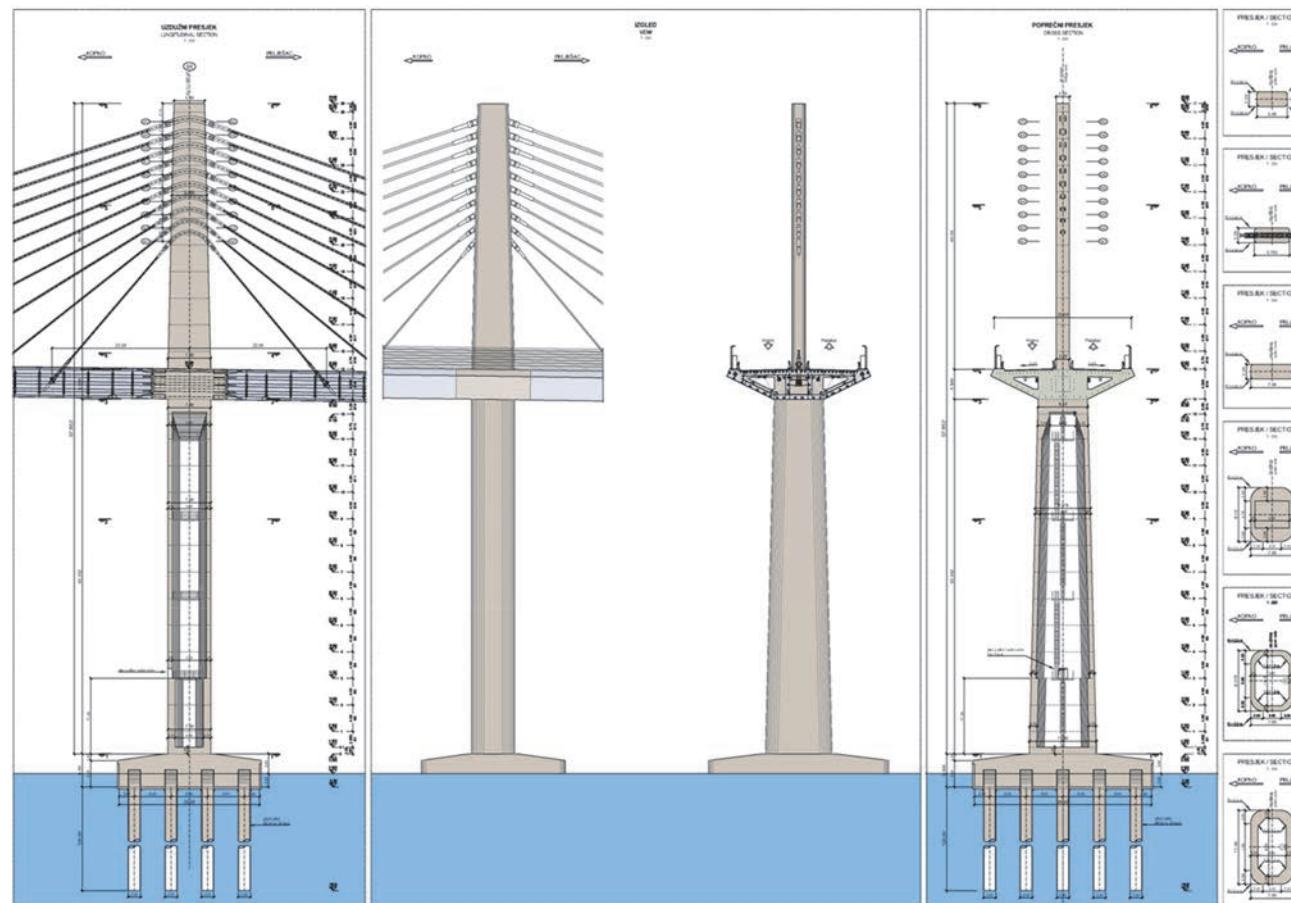
Stupno mjesto 8

4,5 m, dok su naglavnice na stupovima S5 – S10 tlocrtnih dimenzija 23,0 x 29,0 m i visine 5,0 m.

Temelj stupa S2 jest bunar u stijeni promjera 11,0 m i visine 8,0 m, a temelj stupa S13 također je kružnoga tlocrtnog oblika, promjera 11,0 m te visine 3,0 m. Stupovi S5 – S10 elastično su upeti u masivnu naglavnicu pilota na donjoj strani i u rasponsku konstrukciju i pilon gore. Visine stupova su od 39,93 do 53,35 m. Stupovi su sandučastoga poprečnog presjeka i konstantnih vanjskih izmjera u poprečnom pravcu, a u uzdužnom se pravcu šire od vrha prema dnu stupa. Stupovi S2 – S4 i S11 – S13 s ležajevima su također sandučastoga presjeka i nalaze se na pristupnom dijelu mosta. Stup S2 nalazi se na kopnu, S13 na granici između kopna i mora, a svi ostali stupovi locirani su u moru. Visine stupova su od 19,4 do 31,98 m. Beton stupova jest samozbijajući beton razreda čvrstoće C50/60.
