Tračnička infrastruktura u potresom pogodjenim područjima

Prethodno priopćenje

Research Paper

Railway infrastructure in earthquake affected areas

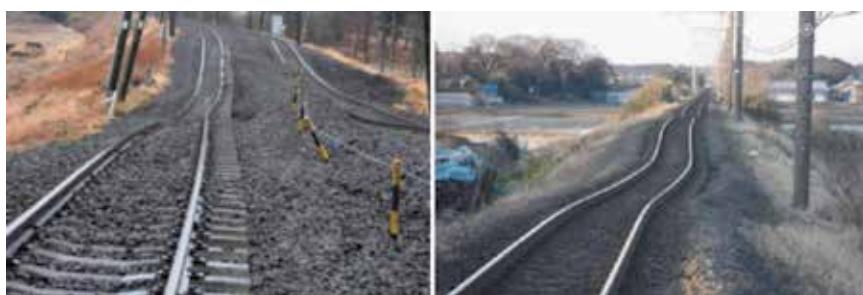
Slika 1. Primjer propadanja nasipa nakon potresa te njegova rekonstrukcija [7]

(nasipa, kolosijeka, mostova, stanica), razina oštećenja će se također izrazito razlikovati [3]. Osjetljivost željezničkog kolosijeka izravno je povezana sa svojstvima tla na kojemu se kolosijek nalazi [3]. Kada je riječ o seizmičkom djelovanju, nasipi predstavljaju znatno veću opasnost od usjeka, pri čemu je najvažniji parametar stabilnost pokosa nasipa [4]. Prirodna frekvencija željezničkog nasipa iznosi od 1 do 10 Hz. Usposredba s frekvencijom potresa koja može biti između 0,1 i 10 Hz, ovisno o potresu, pokazuje da širenje seizmičkog vala unutar ili oko željezničkog nasipa može izazvati rezonancu nasipa, što će se manifestirati pomacima u nasipu [4]. Uslijed djelovanja potresa vrlo česta pojava na cestovnim ili željezničkim nasipima je likvefakcija tla. Likvefakcija temeljnih slojeva može oštetići sve konstrukcije koje se nalaze iznad njih, a željeznički kolosijeci su iznimno osjetljivi na takva oštećenja [5]. Kada je riječ o željezničkim nasipima, horizontalni pomak tla ne smije biti veći od 5 cm. Iznad ove vrijednosti javljaju se deformacije na površini kolosijeka [6]. Na slici 1. prikazani su primjeri oštećenja kolosijeka nakon slijeganja željezničkog nasipa zbog potresa u Tohoku, Japan 2011. godine.

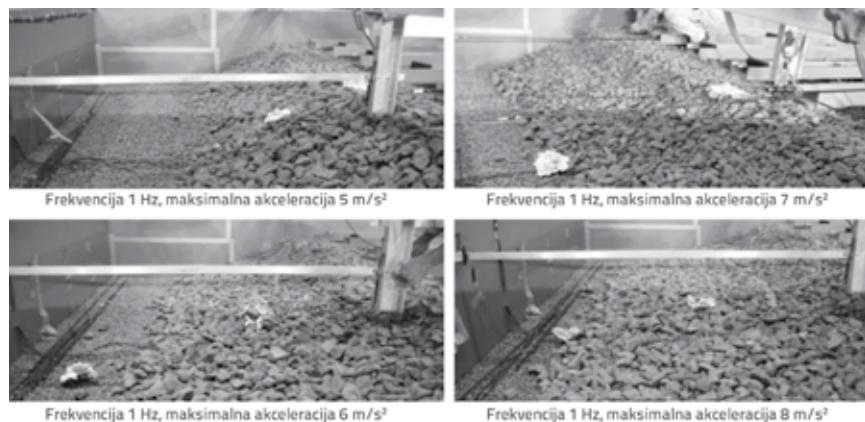
Slika 2. Oštećenje zastorne prizme djelovanjem ubrzanja različitih vrijednosti [8]

U ispitivanjima [8] i [9] analiziran je utjecaj potresnog opterećenja na zastornu prizmu, a ispitivanja su obavljana na potresnom stolu. Na slici 2. prikazan je oblik zastorne prizme nakon djelovanja akceleracija od 5 do 8 m/s^2 , kod frekvencije 1 Hz. Kod akceleracije 5 m/s^2 potresni stol, pragovi i zastorna prizma vibrirali su zajedno pa nikakve promjene na zastornoj prizmi nisu uočene. Kod 6 m/s^2 , uočene su određene promjene na bankinama zastorne prizme te na njezinom pokosu. Kod akceleracije od 7 i 8 m/s^2 , vidljive su značajne razlike između vibracija pragova i zastorne prizme, pri čemu se javljaju znatna oštećenja zastorne prizme na pokosu i bankinama. Bočni

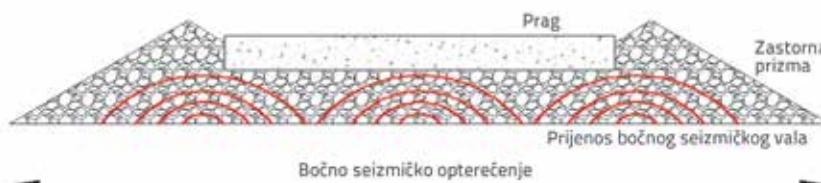
Slika 3. Širenje bočnog seizmičkog vala kroz zastonu prizmu za vrijeme potresa [10]

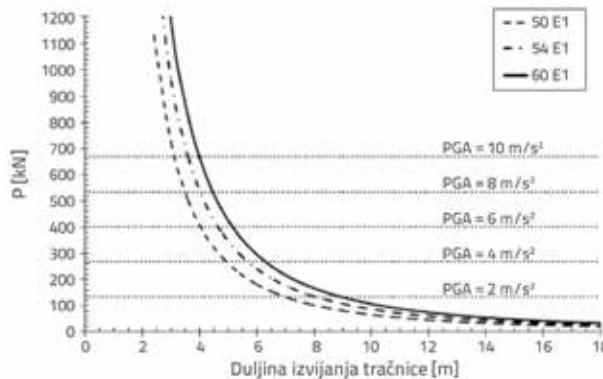
Slika 4. Kritične sile u tračnici s obzirom na duljinu izvijanja za različite vrijednosti PGA i različite tipove tračnica [2]

Na slici 4. prikazan je odnos kritičnih sile tračnice s obzirom na različite duljine izvijanja te za različite tipove tračnice (50 E1, 54 E1, 60 E1). Očito je da će, ako je duljina izvijanja manja od 3 m, aksijalne sile uzrokovanе seizmičkom akivnošću biti manje od kritičnih sila, čak i kod vršnog ubrzanja tla (eng. *Peak Ground Acceleration* – PGA) od 10 m/s^2 (1000 gal) te se izvijanje neće dogoditi. Ova vrijednost duljine izvijanja prisutna je kod kolosiječnih konstrukcija s dobro pritegnutim pričvrsnim priborom te velikim bočnim otporom. Također, duljina izvijanja može se ograničiti razmakom između pragova. Ako je duljina izvijanja veća od 9 m, izvijanje tračnica dogodit će se čak i kod vrijednosti vršne akceleracije od 2 m/s^2 . Ovo je slučaj kod kolosijeka sa slabim pričvrsnim priborom te malom vrijednosti bočnog otpora. Za tračnice kojima je duljina izvijanja između 3 i 9 m, duljina izvijanja ovisi o tipu tračnice te o vrijednosti vršne akceleracije.

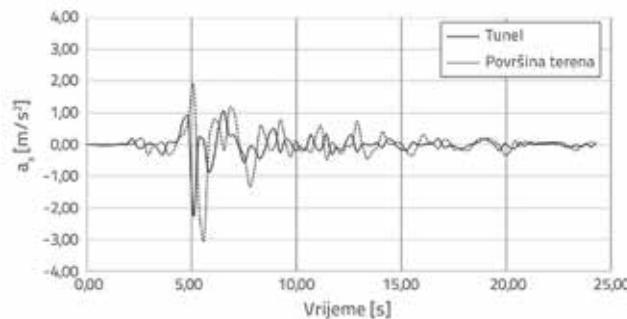
Slika 5. Horizontalne akceleracije na površini terena te na kruni tunela [17]

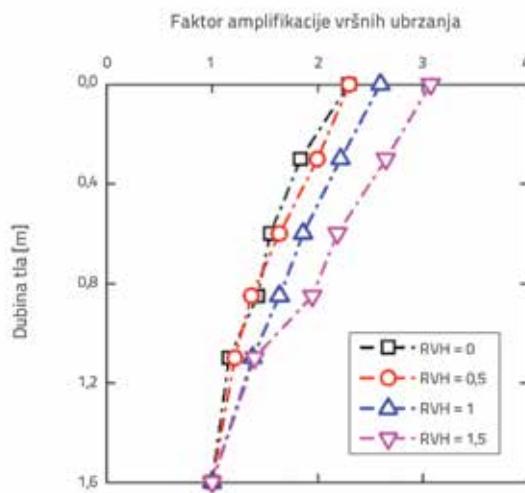
Slika 6. Faktor amplifikacije vršnih ubrzanja tla pod različitim omjerima horizontalnih i vertikalnih vršnih ubrzanja (eng. *Ratio of Vertical to Horizontal peak ground acceleration – RVH*) [19]

Naime, tlo oko podzemne konstrukcije djeluje kao svojevrstan prigušivač vibracija. Na slici 6. prikazan je odnos promjene

akceleracije s obzirom na dubinu tla, gdje je jasno vidljivo da se horizontalna akceleracija povećava sa smanjivanjem dubine tla, a na slici 7. je vidljivo da se s promjenom omjera dubine tunela i promjera tunela mijenja sila smicanja te moment savijanja.

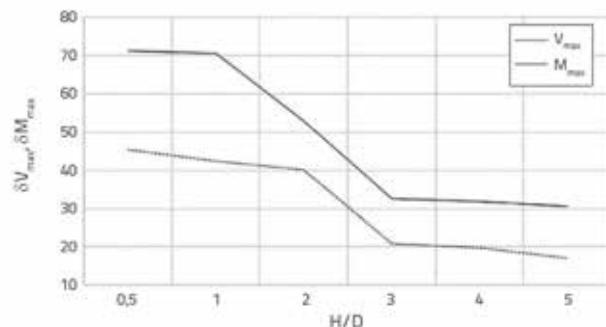
Slika 7. Utjecaj omjera dubine i promjera tunela na silu smicanja i moment savijanja [17]

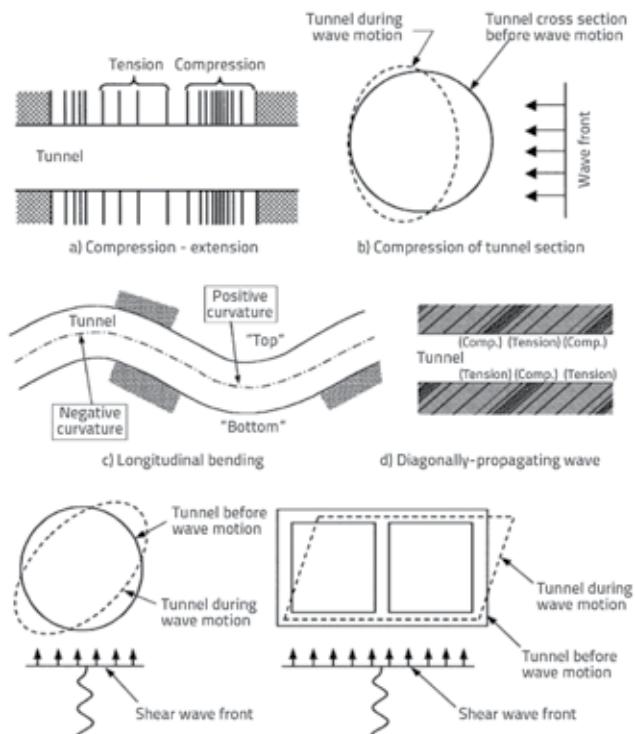
Slika 8. Primjeri deformacija tunela uslijed potresnog djelovanja [18]

Istraživanja su pokazala da u reagiranju tunelske cijevi na potres važnu ulogu ima reakcija okolnog tla, a ne sama svojstva tunela. Prema [18, 20], tri tipa deformacija nastaju kao reakcija podzemne konstrukcije na seizmičku aktivnost (slika 8): aksijalno skupljanje i istezanje, longitudinalno savijanje te smicanje. Aksijalne deformacije u tunelu nastaju zbog komponente seizmičkog vala koji stvara pokrete paralelni s osi tunela te uzrokuje naizmjencično skupljanje i istezanje. Deformacije savijanja uzrokuje komponenta seizmičkog vala

koja uzrokuje gibanje čestica okomito na longitudinalnu os tunela. Deformacije smicanja nastaju kada se valovi smicanja šire prema tunelskoj osi i uzrokuju distorziju poprečnog presjeka tunelske cijevi.

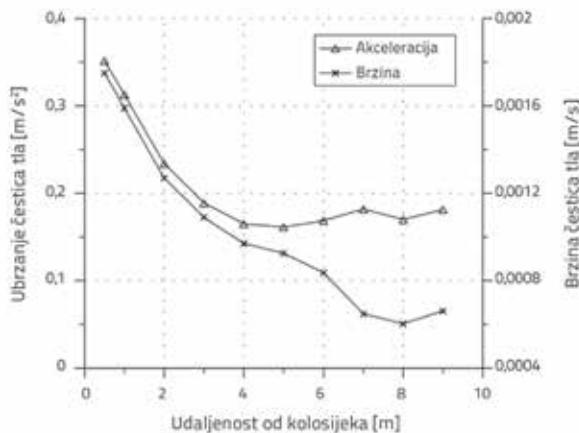
Slika 9. Smanjenje vibracija s povećanjem udaljenosti od kolosijeka [25]

Prijenosom vibracija od izvora kroz okolno tlo do prijamnika (temelja građevine) javlja se određeni gubitak energije vibracija, pri čemu se prolaskom vibracija kroz pragove njihova vrijednost smanjuje na 90 % početne vrijednosti. Međutim, kada se valovi šire kroz tlo, njihovo je slabljenje znatno sporije, a povećava se s udaljenošću, pri čemu vibracije na prijamniku mogu biti manje za 2 do 15 dB [24, 25]. Na slici 9. prikazano je smanjenje vibracija s povećanjem udaljenosti.

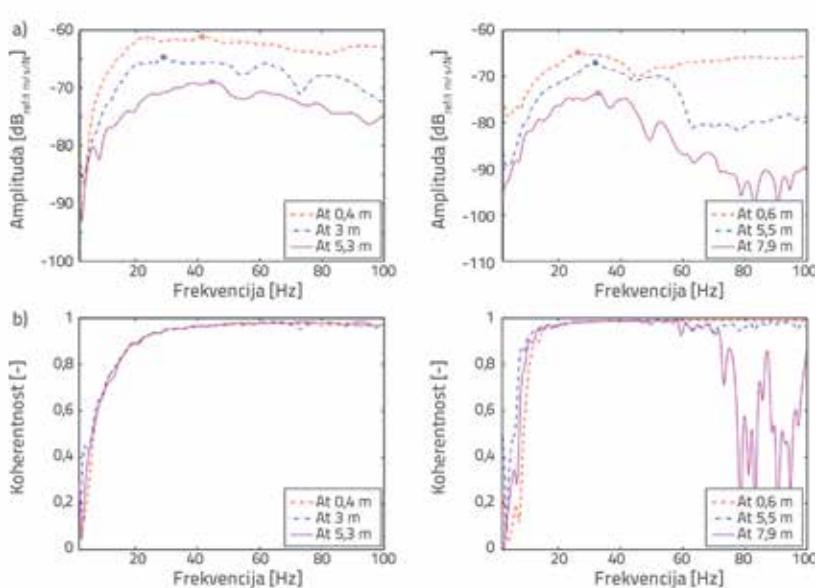
Slika 10. Funkcije mobilnosti prijenosa, frekvencija i koherentnost: a) kolosijek sa zastornom prizmom, b) kolosijek na čvrstoj podlozi [26]

U radu [26] provedeno je mjerjenje vibracija uzrokovanih prolaskom tračničkog vozila na različitim udaljenostima od kolosijeka, pri čemu je jedan senzor postavljen na kolosijek, a drugi na temelj zgrade. Ispitivanja su provedena na nekoliko lokacija na kolosijecima sa zastornom prizmom te na kolosijecima na čvrstoj podlozi. Analizom rezultata ustanovljeno je da se razina vibracija od izvora do prijamnika smanjila za gotovo 10 dB, pri čemu kolosijeci na čvrstoj podlozi pokazuju bolje rezultate nego klasična kolosiječna konstrukcija sa zastornom prizmom, dok je analizom brzine čestica ustanovljeno da se brzina smanjuje s udaljenošću na gotovo svim mjernim mjestima (slika 10.).

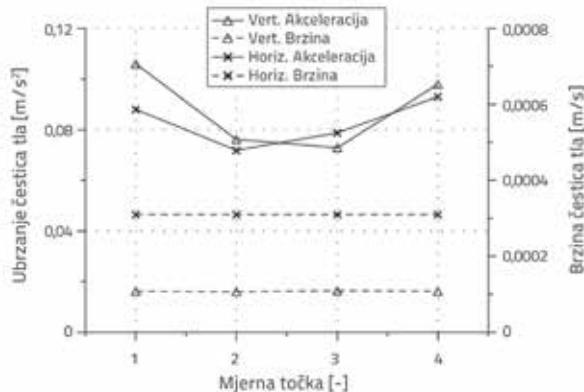
Slika 11. Vertikalne i horizontalne maksimalne akceleracije i brzine na četiri mjerna mjesta temeljne ploče [25]

U radu [25] provedena je numerička simulacija vibracija na temeljnim pločama te na katovima građevina. Na temeljnoj su ploči vibracije analizirane na četiri mjerna mjesta, a zabilježene su vrijednosti prikazane na slici 11. Vidljivo je da su horizontalne vibracije gotovo jednake na svim mjernim mjestima, dok vertikalne vibracije na rubovima poprimaju znatno veće

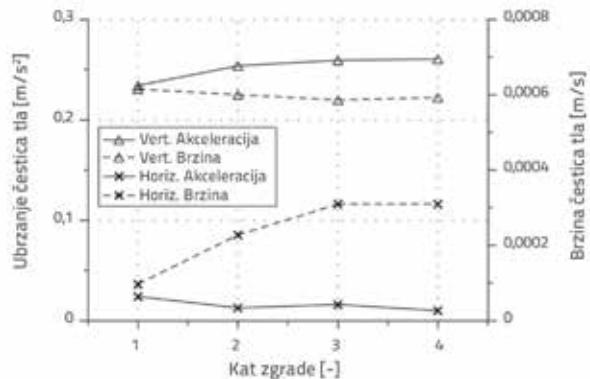
Slika 12. Vertikalne i horizontalne maksimalne brzine i akceleracije vibracija na različitim katovima građevina [25]

Horizontalna brzina čestica se znatno povećava širenjem vibracija prema vrhu građevine, a vertikalna brzina te horizontalna i vertikalna akceleracija gotovo su konstantne (slika 12.) [25].

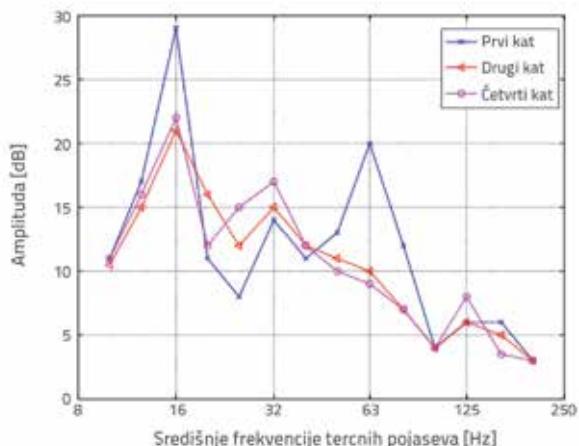
Slika 13. Funkcija prijenosa vibracija snimljenih prilikom prolaska tračničkog vozila [26]

U radu [26] analizirane su vibracije od tramvajskog prometa na katovima zgrada, a rezultati su prikazani na slici 13. Može se uočiti da je karakteristična rezonancija zgrada za sve katove iznosila 16 Hz, a za prvi kat 63 Hz. Također, na frekvencijama većim od 63 Hz razina vibracija značajno se smanjuje.

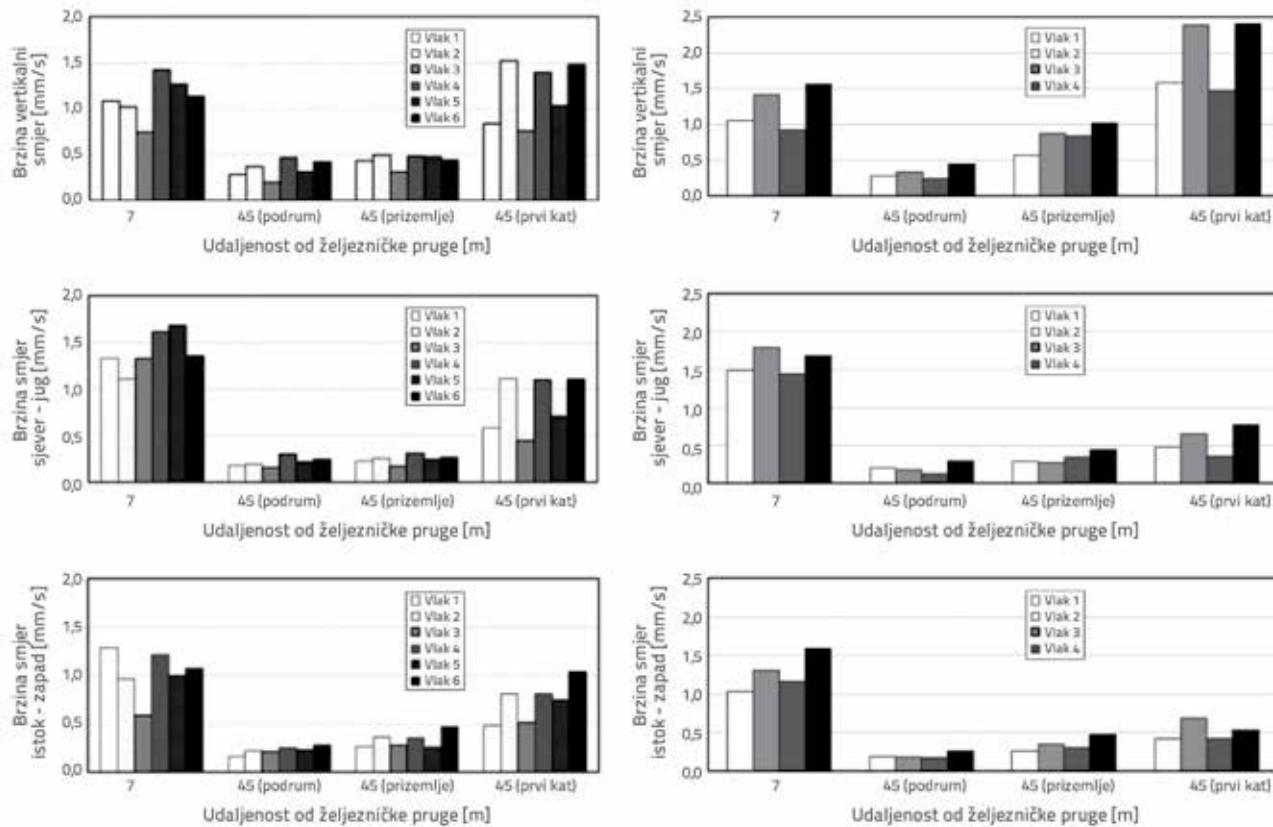
Slika 14. Prijenos vibracija od kolosijeka do zgrade: a) mjereno na izvoru i na nosivim zidovima zgrade; b) mjereno na izvoru i na međukatnim konstrukcijama [31]

U radu [31] provedena je analiza utjecaja vibracija na zgradu u blizini željezničke pruge. Zgrada je izgrađena 1936. godine i sastoji se od tri kata, a zidovi su zidani od opeke. Vibracije su mjerene u tri okomita smjera na izvoru te na zgradi, i to posebno na nosivim zidovima (slika 14.a) te posebno na međukatnim konstrukcijama (slika 14.b). Ustanovljeno je da se brzina čestica smanjuje s vrijednostima od 1 do 1,5 mm/s kod željezničkog kolosijeka na ispod 0,5 mm/s u podrumu zgrade. Također, vertikalne komponente vibracija na međukatnim konstrukcijama veće su nego na nosivim zidovima. Maksimalne vibracije zabilježene na prvom katu na međukatnoj konstrukciji bile su 1,6 puta veće nego na nosivim zidovima i iznosile su 2,41 mm/s. Prema DIN-u 1999, maksimalne vibracije kod kojih se neće pojaviti oštećenja na povjesnim ili osjetljivim građevinama iznose 2,5 mm/s.

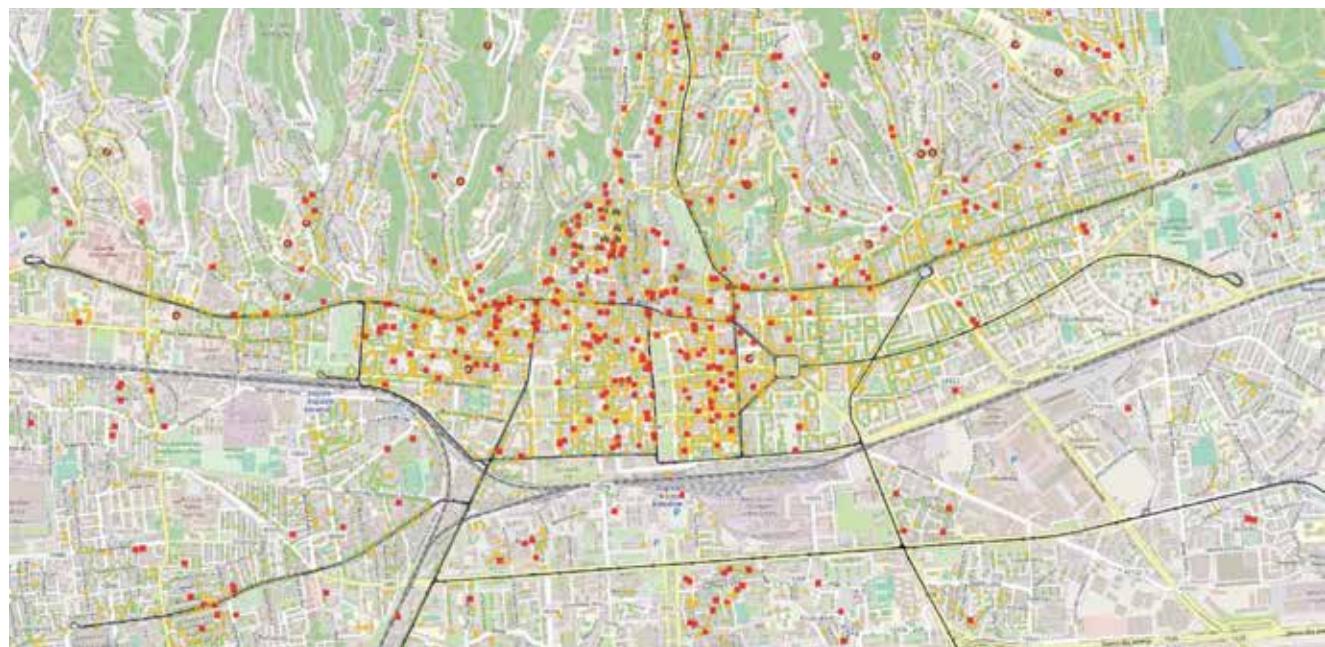
Slika 15. Mreža tramvajskog kolosijeka te oštećenost zgrada uslijed potresa na temelju inicijalnog pregleda

Na slici 15. uočava se kako tramvajski kolosijek u užem gradskom središtu prolazi područjem s velikim brojem trajno neuporabljivih (crveno) i privremeno neuporabljivih (žuto) građevina. Neposredno nakon potresa pokrenute su aktivnosti procjene stradanja tramvajske infrastrukture uslijed djelovanja potresa, te analize utjecaja uspostave tramvajskog prometa na potresom oštećene građevine. Od kritične infrastrukture koja je nastradala u potresu te zahtijeva detaljniju provjeru identificirani su prihvati kontaktne mreže koji se nalaze na pročeljima zgrada u užem središtu grada te tramvajski kolosijek čije stanje izravno utječe na širenje vibracija na okolne, potresom oštećene, građevine. Neposredno nakon potresa preliminarnim uvidima uočena su oštećenja na građevinama izazvana izravno potresnim djelovanjem (zgrade, postrojenja), te posredno, uslijed pada materijala s oštećenih građevina na tračničku infrastrukturu (kontaktnu mrežu i tramvajski kolosijek).

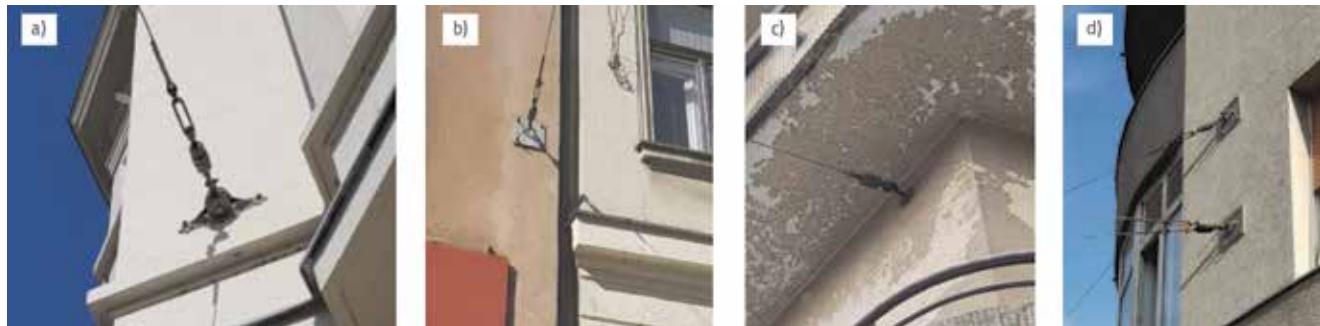
Slika 16. Prihvati kontaktne mreže: a) Ukrasna rozeta, b) Ploča sa 4 sidrena vijkama, c) Kuka na sidrenom viku, d) Prihvat više zatega na jednom pričvrsnom mjestu

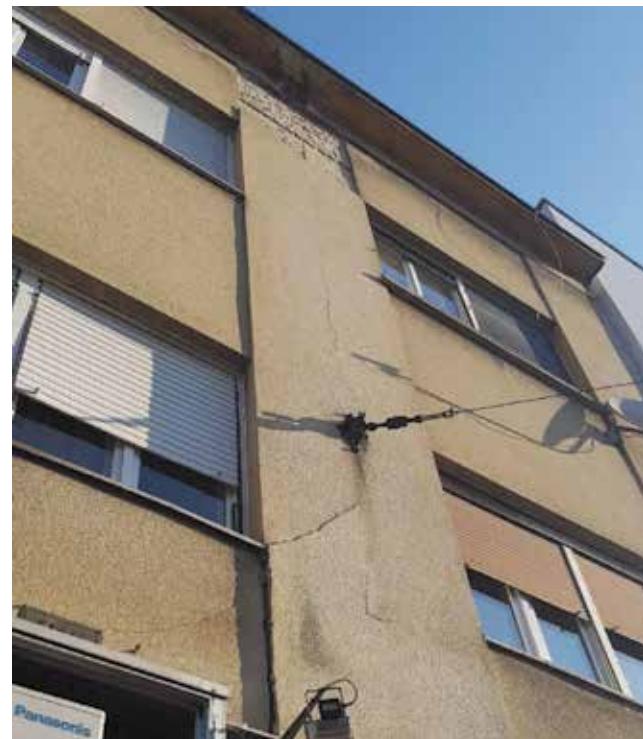
Slika 17. Primjer potencijalno nesigurnog mesta

Vizualnim pregledom ustanovljena su potencijalno nesigurna mesta prihvata kontaktne mreže (slika 17.) te su navedeni podaci evidentirani u GIS bazi.

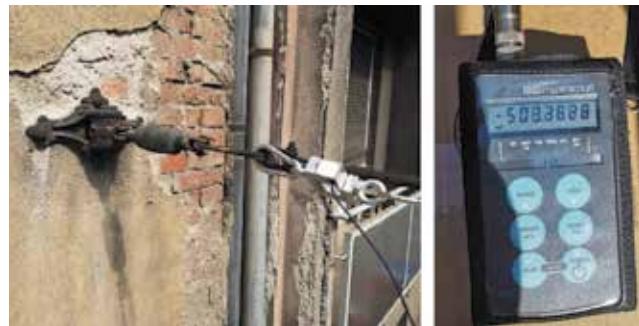
Slika 18. Sustav za mjerjenje i očitanje sile (N)

Na osnovi drugog stupnja provjere, potencijalno nesigurna mesta podvrgnuta su jednostavnom vlačnom testu koji se provodi kontroliranim nanošenjem opterećenja preko

sustava koloture opterećujući sidreno mjesto silom od približno 500 N u smjeru uzdužne zatege, slika 18. Elementi opreme za nanošenje opterećenja i mjerjenje sile prihvaćeni su za izolator uzdužne zatege gdje se kontinuirano preko doze mjeri sile.

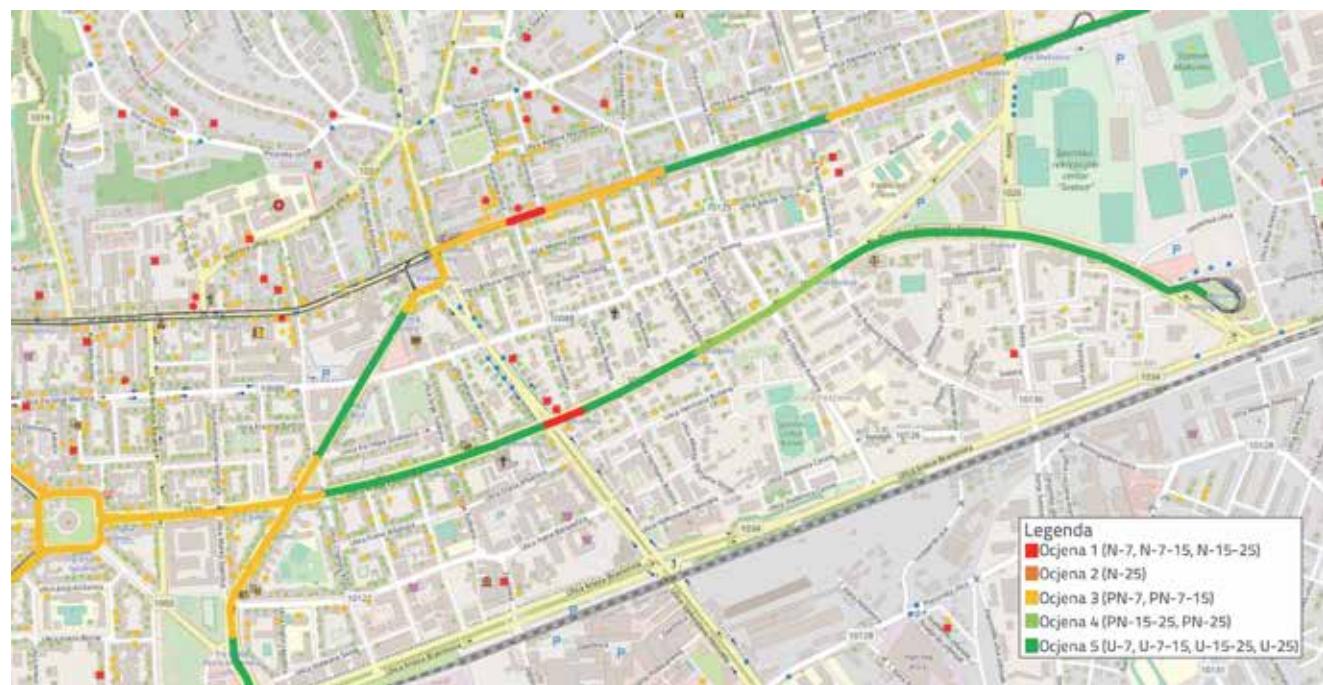
Slika 19. Analiza tramvajske mreže s obzirom na udaljenost kolosijeka i oštećenost zgrada u potresu

S obzirom na karakter tramvajskog prijevoza, nepravilnosti na tramvajskom kolosijeku, tramvajska vozila mogu uzrokovati povišene razine vibracija koje se šire u okoliš, a u užim gradskim središtima i na građevine u neposrednoj blizini kolosijeka. Prema [30], najveća oštećenja dogodit će se na nazgradama čija je udaljenost od osi kolosijeka manja od 7 m, a na udaljenosti većoj od 25 metara utjecaj na zgrade je zanemariv [24]. Analizom tramvajske mreže u širem središtu grada Zagreba, ustavljeno je kako je 35 % kolosijeka najmanje od 7 m udaljen od pročelja zgrada, 38 % kolosijeka 7 do 15 m od fasada, 12 % kolosijeka više od 15 do 25 m od fasada, a 15 % kolosijeka udaljen je više od 25 m od fasade zgrada. S obzirom na blizinu izvora vibracija, moguće je definirati određene zone rizika gdje bi eventualne vibracije od tramvajskog prometa mogle utjecati na zgrade stradale u potresu. Primjer takve analize vidljiv je na slici 19. Slika pokazuje, na temelju brze procjene Ureda za upravljanje u hitnim situacijama Grada Zagreba i na temelju udaljenosti osi kolosijeka od pročelja građevina gdje se nalaze određene zone tramvajskih koridora s većim ili manjim rizikom od utjecaja vibracija na oštećene građevine, tablica 6.

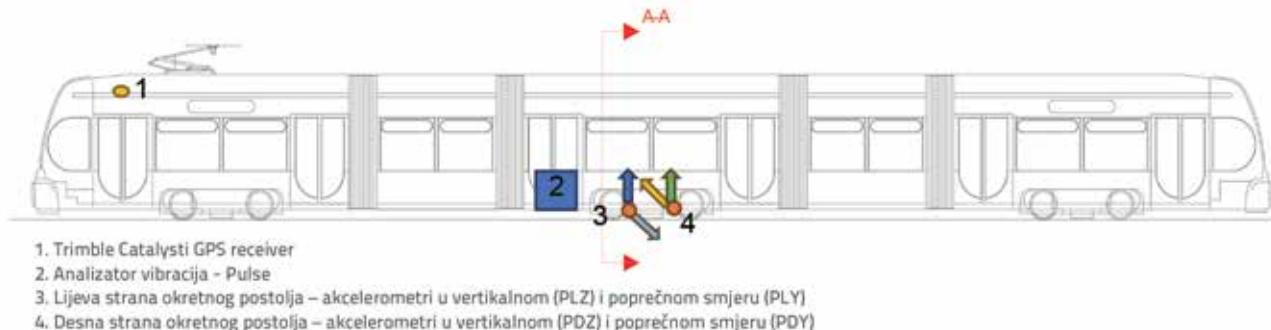
Slika 20. Pozicije akcelerometara na tramvaju TMK 2200

trebalo je ponoviti istovjetan pokus te na jednak način postaviti mjernu opremu za mjerjenje vibracija. U tu svrhu korišten je i mjerni postav jednak onome u Studiji, slika 20. Prijenosno računalno i višekanalni analizator vibracija smješteni su u putnički prostor u blizini drugog (srednjeg) okretnog postolja te su instalirana četiri akcelerometra na srednje okretno postolje vozila. Na okretnom postolju vozila postavljena su dva jednoosna akcelerometra u blizini prednjeg lijevog kotača i dva akcelerometra u blizini stražnjeg desnog kotača, a pozicije su odabrane tako da se omogući analiza utjecaja neravnosti lijeve i desne tračnice te zavara tračnica, slika 21. Uz sustav za prikupljanje podataka o vibracijama, korišten je precizni GPS prijamnik smješten na krovu vozila, za georeferenciranje mjernih podataka te videokamera visoke razlučivosti u upravljačnici za vizualni pregled i koordinaciju signala.

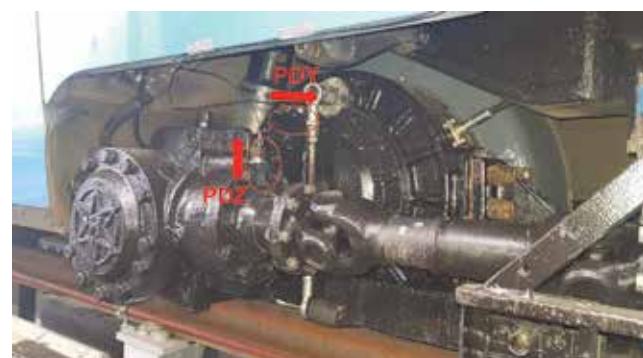
Slika 21. Pozicija akcelerometara na voznom postolju prilikom mjerjenja

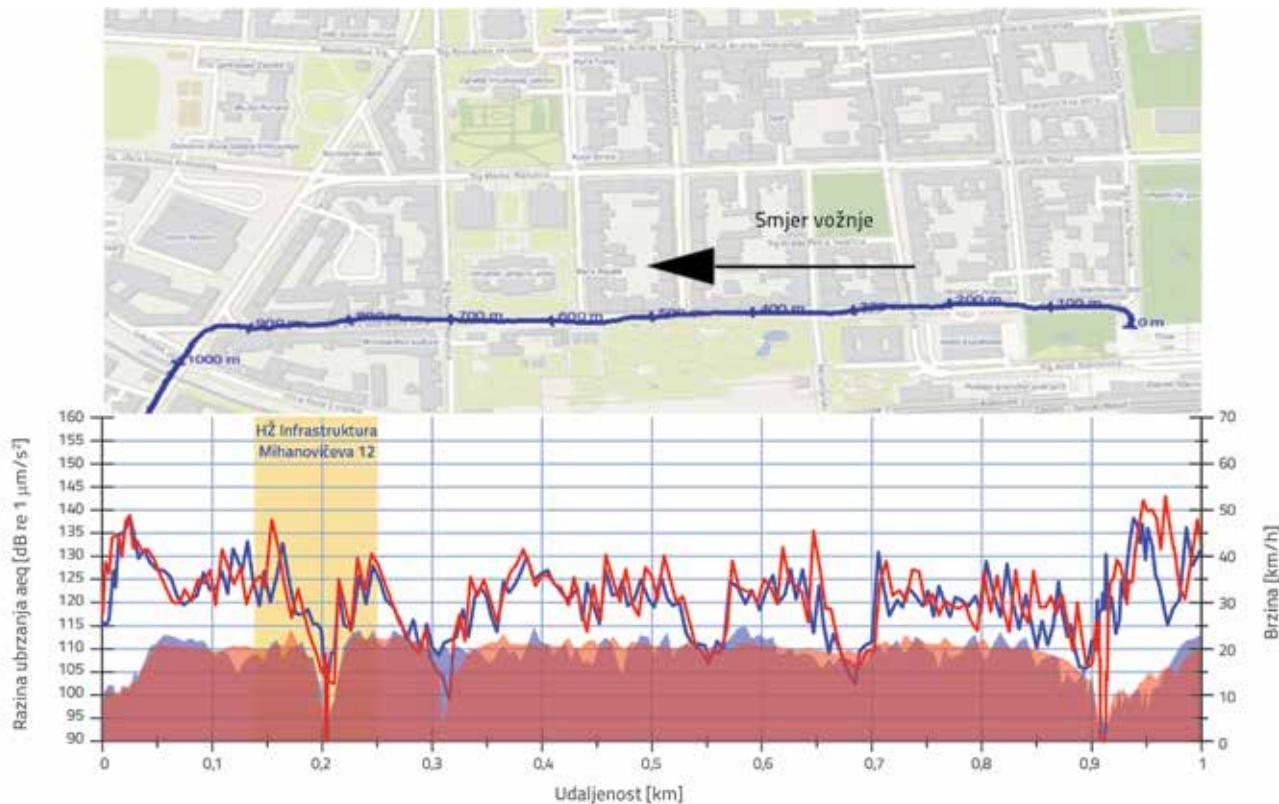
Slika 22. Vibracije prilikom prolaska vozila dionicom Glavni kolodvor – Mihanovićeva – Vodnikova – Savska cesta (2018. godina plavo, 2020. godina crveno), s naznačenim prolaskom ispred zgrade HŽ Infrastrukture

Na temelju analize vibracija na tramvajskom vozilu koje prometuje ujednačenom brzinom od 20 km/h mogu se uočiti mesta povišene razine vibracija uspoređujući sa stanjem vibracija iz 2018. godine, to jest mogu se uočiti moguća nova oštećenja, odnosno oštećenja nastala uslijed potresa.

Izmjerene vibracije analizirane su u rasponu frekvencija od 0,5 Hz do 3000 Hz. Analiza je provedena za sve tramvajske kolosijeke kojima je uspostavljen tramvajski promet u širem središtu grada Zagreba. Analiza utjecaja vibracija tramvajskog vozila na okolne građevine izvedena je u rasponu frekvencija od 0,5 do 31,5 Hz zbog detekcije štetnog utjecaja na građevine pobuda nižih frekvencija. Rezultati su prikazani kao usrednjene razine ubrzanja La [dB] u vremenskim intervalima od 1 sekunde. Razina od 120 dB tako predstavlja ubrzanje od 1 m/s^2 . Također, na indikativnim dijagramima izražene su maksimalne vrijednosti vibracija od četiri spomenuta akcelerometra, slika 22.

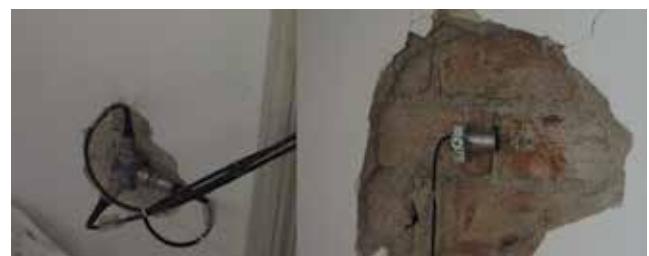
Slika 24. Ugrađeni troosni akcelerometar za mjerjenje ubrzanja te ekstenzometar za mjerjenje pukotina

Mjerna konfiguracija sastojala se od 10 mjernih mesta vibracija (troosni akcelerometri) te 5 mjernih mesta širine pukotina (ekstenzometri), slika 24.
