# Protupotresno poboljšanje a/b građevina primjenom CFRP traka

Pregledni rad

## Seismic upgrade of RC buildings using CFRP sheets

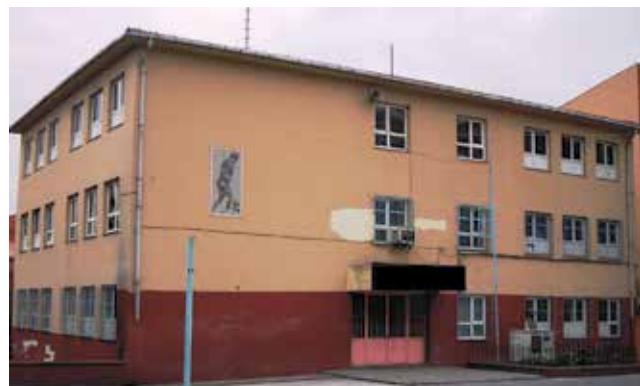
Slika 1. Izgled uobičajene zgrade osnovne škole u Istanbulu

U ovom istraživanju razmatrana je tipična školska zgrada prikazana na slici 1. Izrađen je analitički proračun pojačanja postavljanjem CFRP-a na potencijalna područja plastičnih zglobova na gredama i stupovima te elemenata čeličnih osigurača oko čvorova greda-stup kako se može vidjeti na slici 4. Na ovoj tipično armiranobetonskoj konstrukciji zgrade koja ima tipičnu visinu kata 3,5 m (slika 5.) provedene su trodimenzionalne usporedne analize. Uglavnom, analizirane su tri različite konfiguracije pojačanja:

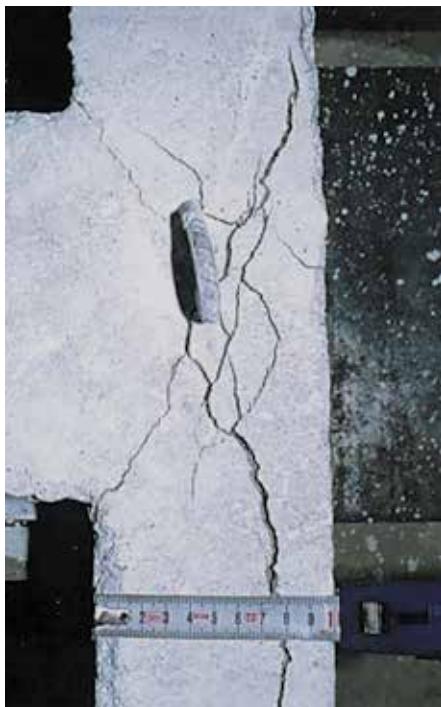
Slika 2. Tlocrtni prikaz štete na čvoru vanjske grede i stupa bez posmične armature

armiranobetonskih okvira (nisu u skladu s propisima) u Turskoj. Armiranobetonski okviri (neusklađeni s propisima) ispitivani pod kvazistatičkim obrnutim cikličkim opterećenjem pokazali su nezadovoljavajuće ponašanje u smislu čvrstoće, duktelnosti i krutosti. Spomenuti armiranobetonski okviri napravljeni su s jakom gredom i slabim stupom kakvi su uobičajeni u praksi. Zbog nepostojanja posmične armature u čvorovima greda - stup, osim oštećenja stupa uslijed savijanja, došlo je i do ozbiljnog pucanja i štete kako je prikazano na slikama 2. i 3., [5].

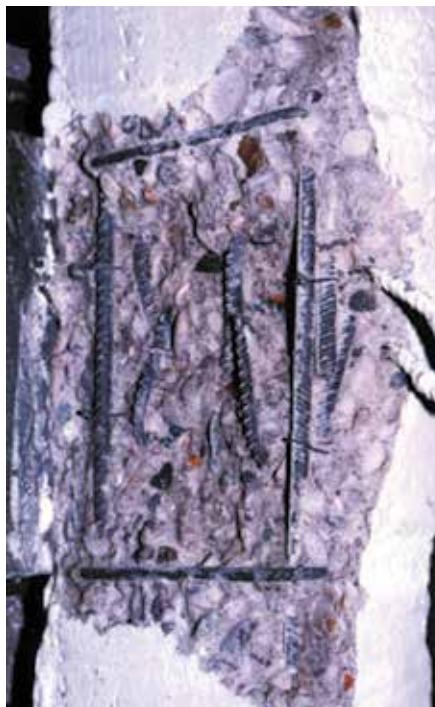
Slika 3. Bočni prikaz oštećenog čvora vanjske grede i stupa jer nema posmične armature

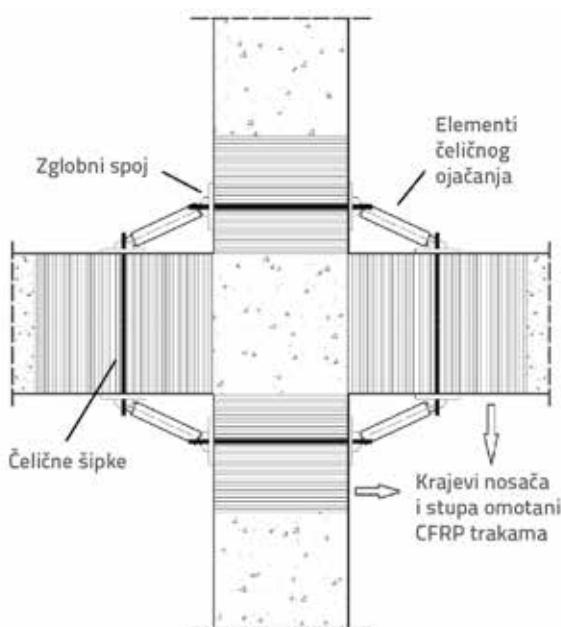
Slika 4. Povezivanje grede i stupa s CFRP trakama i čeličnim osiguračima (ojačanjima)

Kao što se može vidjeti na slici 4. za slučaj B i slučaj C, poprečno ojačanje na krajevima grede i stupa provodi se omatanjem CFRP traka. Kako bi se postigao učinak ovijenosti omatanjem CFRP trakama kod betona male tlačne čvrstoće, u analizi kompozitnih presjeka stupa korišten je model betonskog materijala koji su predložili Ilki i suradnici. Prema predloženom modelu, koji je provjerен ispitivanjima, presjeci ovijeni CFRP-om mogu izdržati najmanje 1,5 puta veća osna

U slučaju C, osim ovijenosti CFRP-om, čvorovi greda-stup ojačani su čeličnim osiguračima sa zglobovima na oba kraja što dovodi do smanjenja posmika u čvoru jer se posmik preko tih osigurača prenosi između greda i stupova. Ovi se elementi postavljaju oko unutarnjih i vanjskih čvorova za izabrani okvir pod kutom od  $30^\circ$  s armiranobetonskim gredama. Kao čelični osigurači izabrani su elementi od čeličnih cijevi (S220,  $f_y=220$  MPa) koji imaju vanjski promjer 100 mm i debjinu stijenke 20 mm (slika 4).

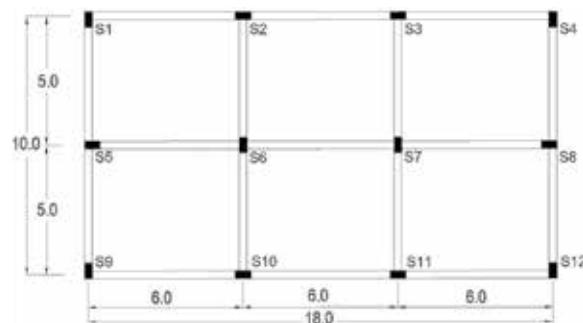
Slika 5. Tlocrt školske zgrade (sve dimenzije u m)

Trokatna školska zgrada ima dimenzije 18 m x 10 m, a orientacija svih stupova je prikazana na uobičajenom tlocrtu

predloženom na slici 5. Dimenzije stupova i greda korištenih u ovom istraživanju bile su uobičajene veličine okvirnog elementa u postojećim školskim zgradama. Dimenzije stupova, dimenzije vanjskih i unutarnjih greda i raspored uzdužne armature na gredama i stupovima prikazane su na slikama 6. i 7. Razmatrana je poprečna armatura u potencijalnim područjima plastičnog zglobova, šipke profila 8 mm na razmaku od 200 mm, što predstavlja tipične razmake u takvim zgradama. Prepostavljena visina kata je 3,5 m, što je uobičajena visina za školske zgrade. Iako su na slici 7. prikazana samo područja uzdužne armature za x-pravac, prepostavljene vrijednosti za područja uzdužne armature vanjskog nosača u y-pravcu su jednake onima navedenim na slici. Osim toga, na čvorovima greda-stup nema armature za ovijanje, samo su obične šipke s neprimjerjenim detaljima sidrenja šipki armature na tim čvorovima. Ove slabe konstrukcijske pojedinosti, zajedno s malom čvrstoćom betona, uzrokuju prerani slom u čvorovima greda-stup [5].

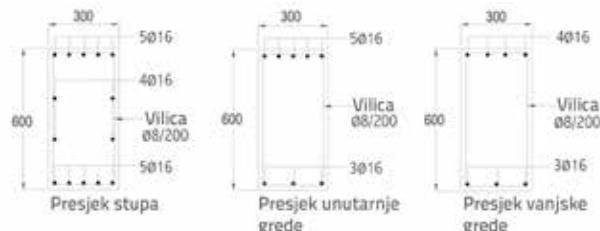
Slika 6. Presjek armiranobetonskog stupa (lijevo), presjek unutarnje armiranobetonske grede (sredina), presjek vanjske armiranobetonske grede (desno)

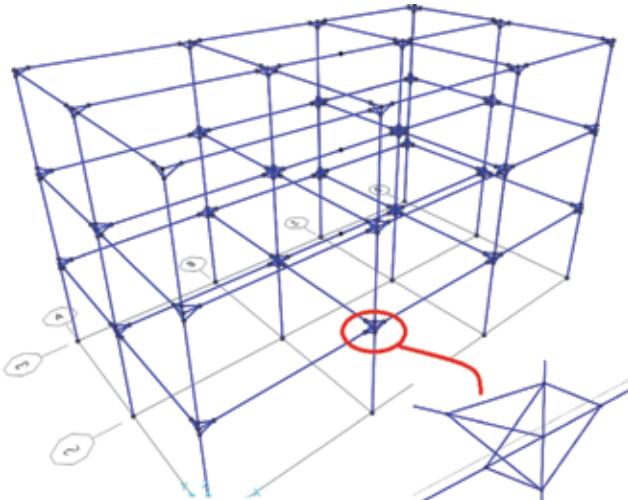
Slika 8. Trodimenzionalni konstrukcijski model predmetne zgrade i konstrukcijski dijelovi uključujući grede, stupove i elemente čeličnih osigurača, slučaj C

Trodimenzionalne analize provedene su pomoću programa za statičku i dinamičku analizu konstrukcija SAP 2000 [18]. Karakteristike poprečnih presjeka, kao što je odnos moment savijanja-zakrivljenost za krajeve greda i stupova, krivulje međudjelovanja (interakcije) uzdužna sila – moment savijanja (P-M) izračunane su pomoću XTRACT programa [19]. Slijedi opis pojedinosti modeliranja. Trodimenzionalni model konstrukcije oblikovan je pomoću programa kako bi se napravila nelinearna statička analiza. Dijelovi grede i stupa modelirani su kao nelinearni okvirni elementi s lokalnom plastifikacijom uz definiranje plastičnih zglobova na oba kraja greda i stupova teorijske dužine nula. Svojstva savitljivog zgloba, koja je odredio korisnik, bila su oblikovana pomoću analiza interakcije moment savijanja-zakrivljenost i P-M svakog konstrukcijskog elementa koristeći se programom za analizu presjeka (slika 8.).

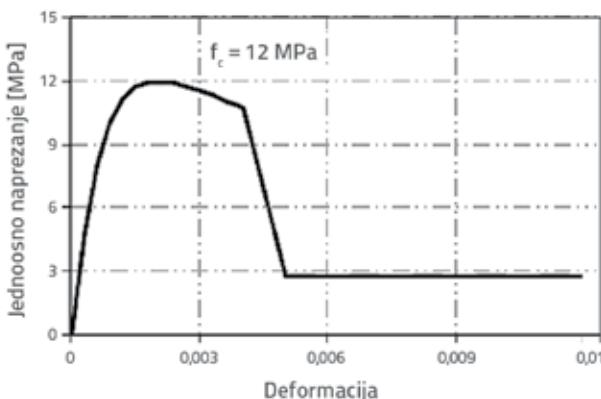
Slika 9. Pretpostavljeni proračunski dijagram za beton C12 ( $f_c=12$  MPa) koji predlaže Mander [20]

Manderov model [20] za neovjeni beton i tipični model naprezanje-relativna deformacija s vlačnim očvršćenjem za čelik proveden je u analizi moment savijanja-zakrivljenost (slike 9. i 10.). Pretpostavljeno je da krutost puknutog dijela armiranobetonskih greda iznosi 0,4 puta EI (krutost presjeka na savijanje) prema TSC 2007, pri čemu je ista vrijednost uzeta kao 0,5 EI za sve armiranobetonske stupove [11].

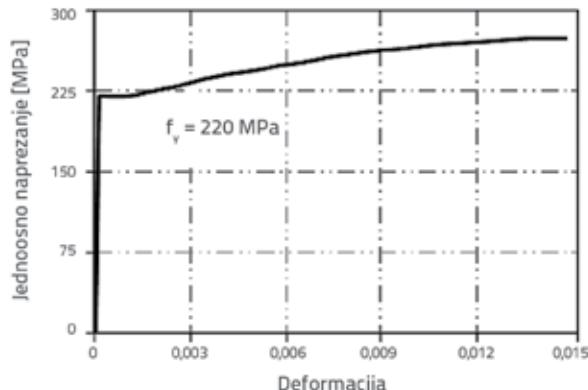
Slika 10. Pretpostavljeni proračunski dijagram čelične armature S220 ( $f_y=220$  MPa)

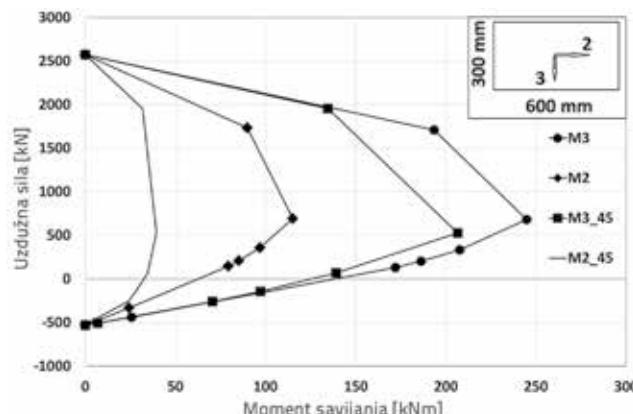
Slika 11. Dijagram međudjelovanja uzdužna sile – moment savijanja armiranobetonskih stupova uz promatranje različitih orientacija

Za svaki stup napravljene su analize međudjelovanja uzdužna sila-moment savijanja (P-M) uz svojstva poprečnog presjeka za različite smjerove prikazana je na slici 11. Za unutarnje i vanjske grede zanemarene su uzdužne sile, a čvrstoće na savijanje prikazane su samo odnosima moment savijanja-zakrivljenost (slike 12. i 13.). Zbog programskih ograničenja unosa podataka, odnosi nosivosti prikazani su odnosom moment savijanja-kut zaokreta umjesto moment savijanja-zakrivljenost. Podaci moment savijanja-kut zaokreti smanjeni su na unos pet točaka što doprinosi određenom pojednostavljuvanju analize. Pretpostavljena je dužina plastičnog zgloba kojom se dobiju granične vrijednosti rotacije iz graničnih zakrivljenosti. Za svojstva zgloba koja je odredio korisnik pretpostavilo se da dužina plastičnog zgloba iznosi 0,5 H, gdje je H visina poprečnog presjeka greda i stupova. Za postojeće armiranobetonske zgrade, posebno one od betona male čvrstoće i neodgovarajućeg ovijanja čvorova, treba uzeti u obzir i posmično popuštanje. U tu svrhu za grede i za stupove uvedeni su posmični zglobovi. Zbog krtog loma betona pri smicanju, za ovaj tip zgloba nije razmatrana duktilnost. Svojstva posmičnog zgloba određena su tako da, kad posmična sila u elementu dostigne svoju posmičnu nosivost (čvrstoću) izračunatu prema TS-500 [21], taj element odmah popusti. Posmična nosivost elementa određuje se na sljedeći način:

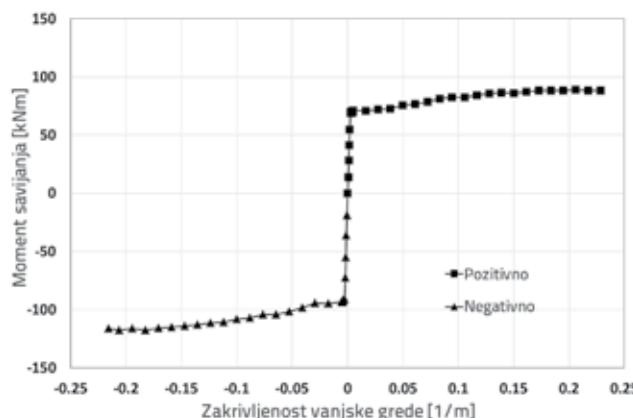
Slika 12. Dijagram moment savijanja-zakrivljenost vanjske grede

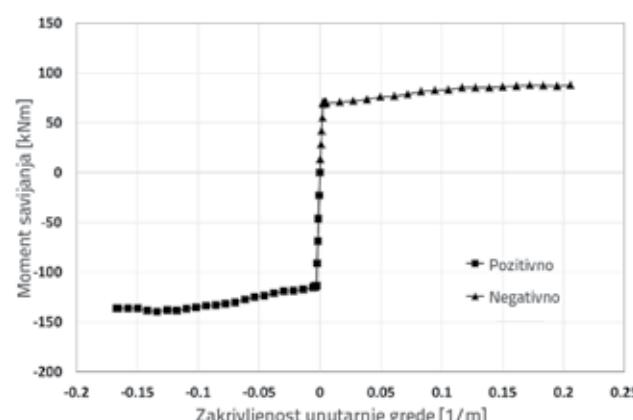
Slika 13. Dijagram moment savijanja-zakrivljenost unutarnje grede

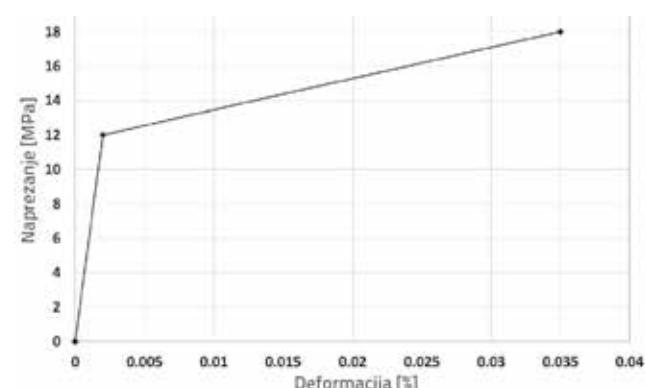
Slika 14. Odnos "naprezanje-relativna deformacija" ojačanaog betonskog stupa CFRP-om (prema modelu)

tlačna naprezanja i desetostruko povećanje osne deformacije čak i za male čvrstoće betona od 12 MPa [22]. Slika 14. pokazuje odnos naprezanje-relativna deformacija betonskih dijelova ovijenih CFRP-om dobiven primjenom Ilkijeva modela:

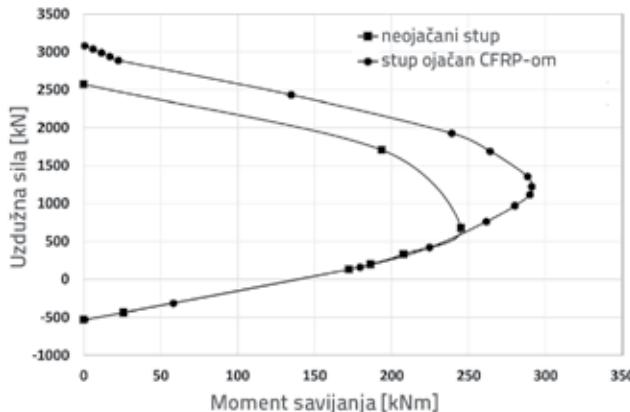
Slika 15. Dijagram međudjelovanja uzdužna sila-moment savijanja za neojačani i ojačani stup CFRP-om u smjeru jače osi

Za armiranobetonske poprečne presjeke ovijene CFRP-om napravljeni su dijagrami međudjelovanja P-M uzimajući u obzir geometrijske karakteristike poprečnih presjeka stupova oko slabije i jače osi te mehaničke značajke CFRP-a uz pretpostavku pune veze između betona i CFRP materijala. Mehaničke i geometrijske karakteristike CFRP materijala korištenog u analizi prikazane su u tablici 1. Proračunani dijagrami međudjelovanja P-M običnih stupova i stupova omotanih CFRP-om oko obje osi prikazane su na slikama 15 i 16. Pri izračunu karakteristika poprečnih presjeka, uz pretpostavku potpune veze, pretpostavljeno je da su grede i stupovi ovjeni s tri sloja CFRP trake

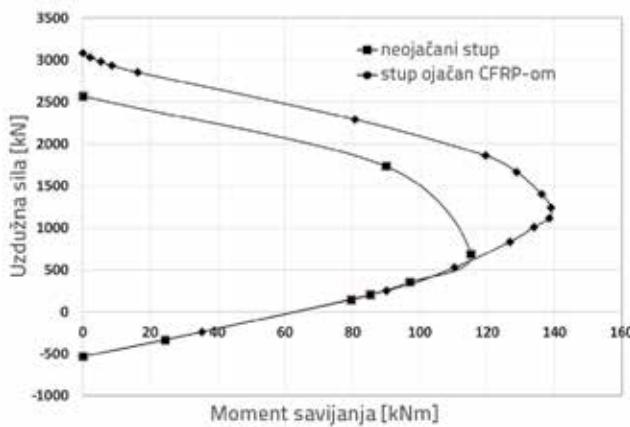
Slika 16. Dijagram međudjelovanja uzdužna sila-moment savijanja za neojačani i ojačani stup CFRP-om u smjeru slabije osi

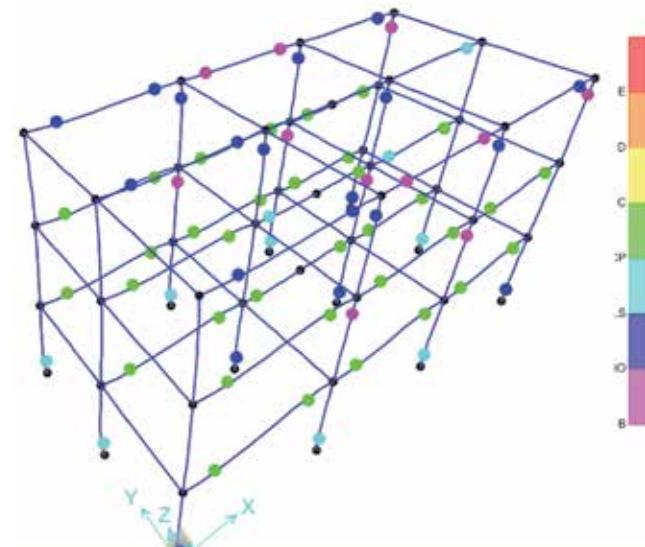
Slika 17. Obrazac formiranja plastičnog zgloba za slučaj A u X-smjeru u zadnjoj fazi analize

U nelinearnoj statičkoj analizi (metoda postupnog guranja) ponašanje konstrukcije okarakterizirano je krivuljom nosivosti koja prikazuje odnos između posmične sile baze (base shear force) i pomaka vrha. Ovo je vrlo prikladni prikaz u praksi, a inženjeri konstruktori ga mogu lako vizualizirati [23]. Vidljivo je da se pomak krova konstrukcije koristi za krivulju nosivosti, jer je to široko prihvaćeno u praksi. Rezultati metode postupnog guranja, uključujući mehanizme plastičnog zgloba u zadnjim fazama za oba smjera, prikazani su za slučaj A (slika 17. i 18.). Mehanizmi formiranja plastičnog zgloba dobiveni su na točkama pomaka koje odgovaraju globalnom popuštanju i graničnim pomacima. Točka globalnog popuštanja odgovara pomaku na krivulji nosivosti gdje sustav počinje "omekšavati". Formiranje plastičnog zgloba započinje na krajevima greda

na nižim katovima, a zatim se širi prema višim katovima i nastavlja se s popuštanjem temeljnih stupova. Izgleda da su mesta zglobova postojana, a značajno oštećenje ili slom javlja se na stupovima za sve slučajeve.

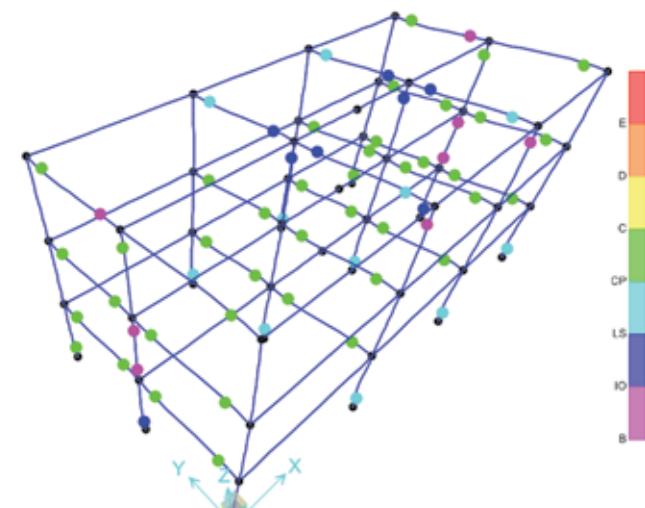
Slika 18. Obrazac formiranja plastičnog zgloba za slučaj A u Y-smjeru u zadnjoj fazi analize

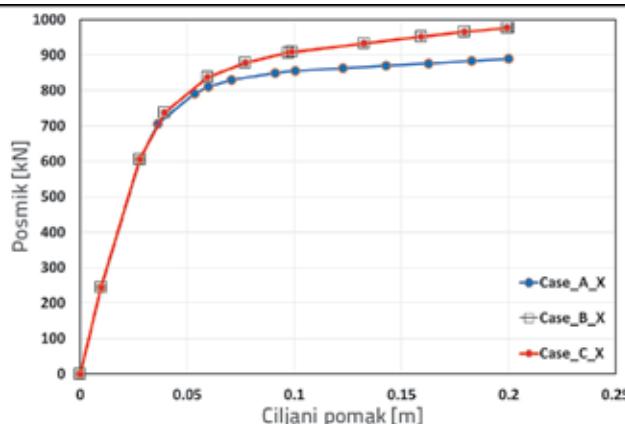
Slika 19. Rezultati nelinearne statičke analize u X-smjeru (za sva tri promatrana slučaja: A, B i C)

Posmični slom za konstrukcijske dijelove nije otkriven u slučaju čistog okvira, osim u nekim područjima čvorova. To je prije svega zbog pretpostavljene male tlačne nosivosti betona i loših detalja čvorova. Dakle, cjelokupnim ponašanjem dominirali su savijeni i posmik čvora. Kako je prikazano na slikama 19 i 20, vrijednosti bočne krutosti u sva tri slučaja (A, B i C) u oba smjera gotovo su slične. Osnovna posmična čvrstoća u odnosu na čisti okvir značajno se povećala zbog uvođenja shema pojačanja. Ova promjena nastala je zbog duktilnosti elemenata i smanjenja posmika čvora. Povećanje osnovne posmične čvrstoće u slučaju B i C u X-smjeru u usporedbi s čistim okvirovima je 10 % te 6 % za usporedbu u Y-smjeru.

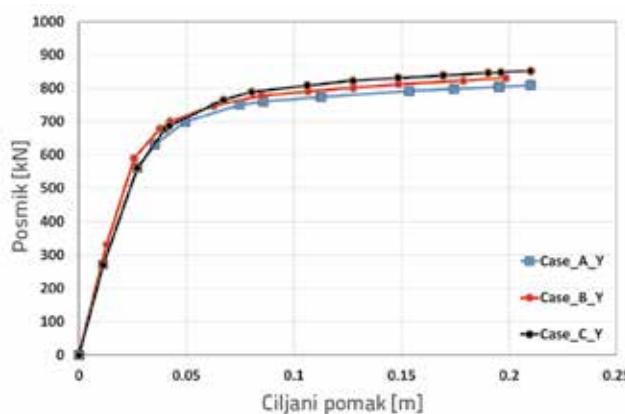
Slika 20. Rezultati nelinearne statičke analize u Y-smjeru (za sva tri promatrana slučaja: A, B i C)

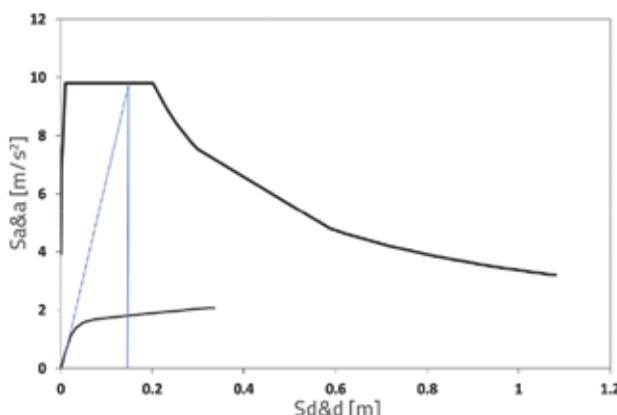
Slika 21. Krivulja traženog savijanja projektnog potresa za konstrukciju u tri navedena slučaja

Kao što se može vidjeti na slici 21, projektni potres koji navodi turski Seizmički propis zahtijeva oko 210 i 200 mm kao ciljni pomak za smjerove Y i X.

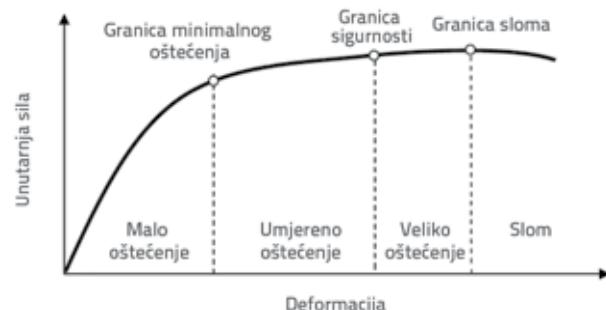
Slika 22. Stupnjevi ponašanja zgrada prema TSC-2007 [11]

U ovim jednadžbama  $r_s$  je definiran kao volumetrijski omjer poprečne armature, a  $r_{sm}$  je traženi volumetrijski omjer poprečne armature prema TSC 2007 [11]. Propis opisuje četiri različite razine ponašanja, a to su malo oštećenje, umjereno oštećenje, veliko oštećenje i slom kako je prikazano na slici 22.

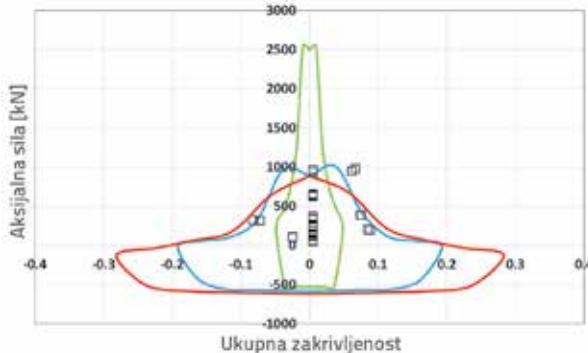
Slika 23. Procjena razine ponašanja za slučaj A analizom stupova dimenzija 300/600 mm u smjeru X

Kako bi se procijenilo seizmičko ponašanje stupova, izrađeni su dijagrami osna sile – ukupna zakrivljenost uz navođenje podataka o granicama oštećenja [11], a zatim su prikazana ponašanja za sve stupove za slučaj A i slučaj C na slikama 23. do 30. Na slikama 23. i 24., za opterećenje u X-smjeru, ukupno 15 stupova od 36 (18 stupova 300x600 mm, 18 stupova 600x300 mm) ili je blizu ili iznad granice sloma (koja je na crtežima označena crvenom crtom). Za slučaj C i isti pravac, slike 27. i 28. pokazuju da se svi stupovi nalaze unutar granica sigurnosti. Ako bi se ista usporedba napravila za Y-smjer, 8 stupova od 36 bilo bi ispod ili blizu granice sigurnosti za neobječane okvire, dok bi samo jedan stup bio ozbiljno oštećen u slučaju C (slike 25., 26., 29., 30.). Slučaj C nije imao nijedan slomljeni stup, dok ih neobječani okvir (slučaj A) ima mnogo što bi moglo dovesti do potpunog urušavanja zgrade. To pokazuje da je ponašanje konstrukcijskih dijelova, posebno stupova, znatno poboljšano primjenom predloženih načina sanacije.

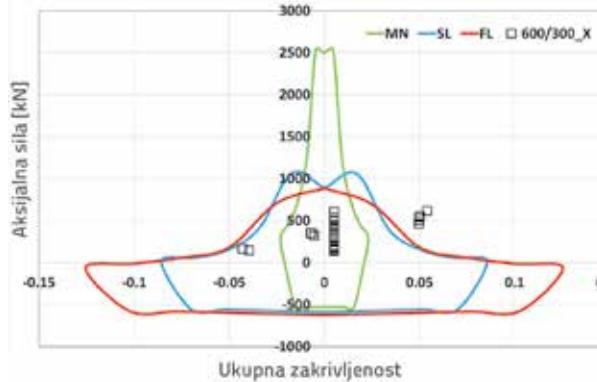
Slika 24. Procjena razine ponašanja za slučaj A analizom stupova dimenzija 600/300 mm u smjeru X

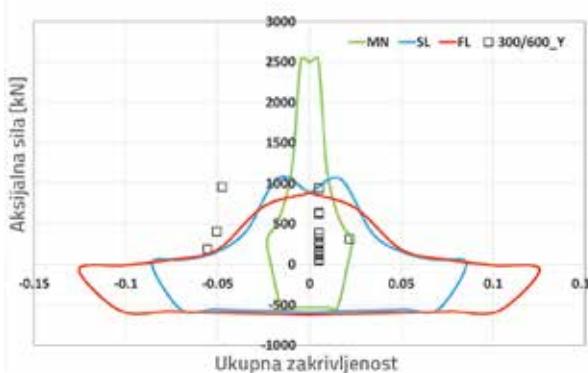
Slika 25. Procjena razine ponašanja za slučaj A analizom stupova dimenzija 300/600 mm u smjeru Y

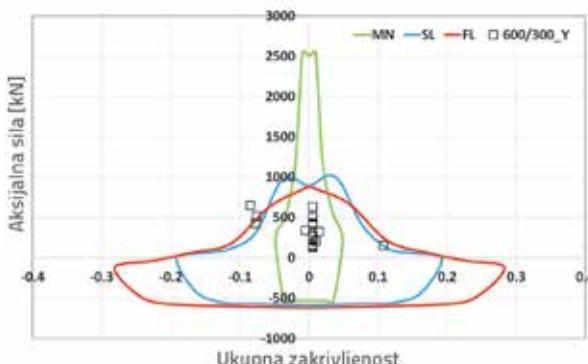
Slika 26. Procjena razine ponašanja za slučaj A analizom stupova dimenzija 600/300 mm u smjeru Y

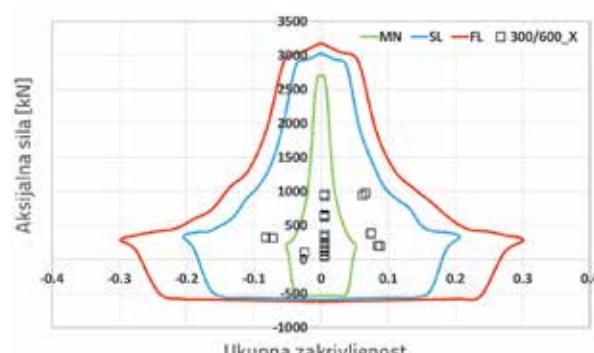
Slika 27. Procjena razine ponašanja za slučaj C analizom stupova dimenzija 300/600 mm u smjeru X

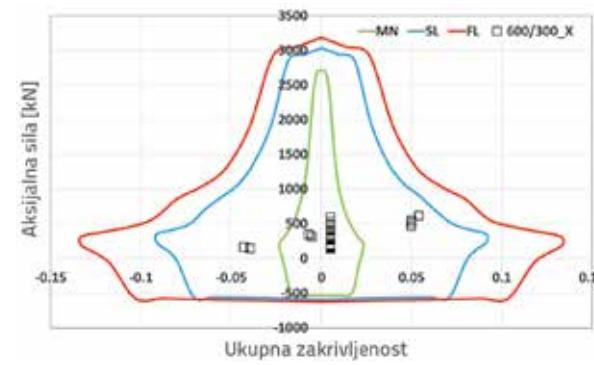
Slika 28. Procjena razine ponašanja za slučaj C analizom stupova dimenzija 600/300 mm u smjeru X

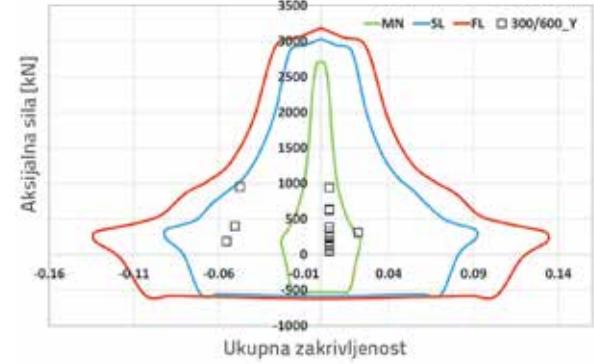
Slika 29. Procjena razine ponašanja za slučaj C analizom stupova dimenzija 300/600 mm u smjeru Y

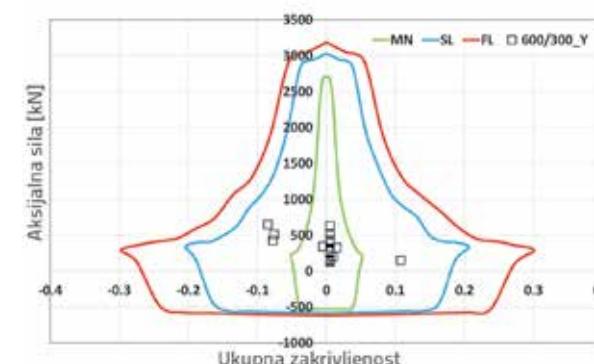
Slika 30. Procjena razine ponašanja za slučaj C analizom stupova dimenzija 600/300 mm u smjeru Y

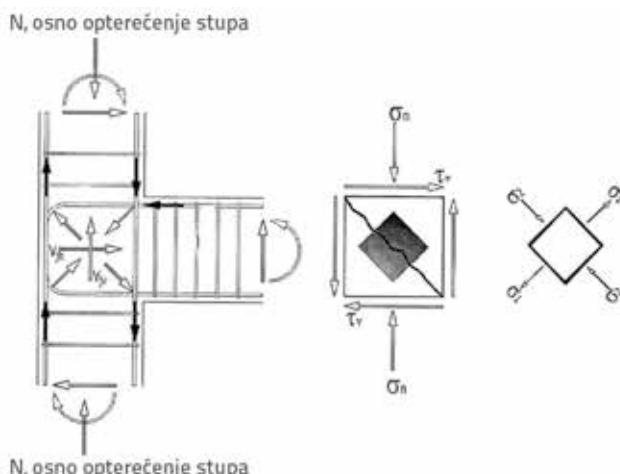
Slika 31. Unutarnje sile i naprezanja koji uzrokuju posmičnu pukotinu na rubnom čvoru greda-stup

Kako je prethodno spomenuto, posmični slom spoja, koji se može nazvati krtim slomom, uzrokuje prerane slomove dok su ostala područja plastičnih zglobova stupa i grede još nosiva. Slom cijele konstrukcije, uzrokovan raspadanjem čvorova okvira može se javiti prije bilo kakvog značajnijeg oštećenja koje može nastati u gredama i stupovima. Za čvorove greda-stup kombinacija betona male čvrstoće i loše konstrukcijske pojedinosti, kao što su korištenje sidrenja vlačne šipke s kukom oštećuje konstrukciju. Kako bi se postiglo bolje ponašanje za konstrukcije svih tipova okvira, potrebno je osigurati ispravno ponašanje elemenata čvorova okvira [24, 25]. Navodi se da uporaba čeličnih osigurača na konstrukcijskom sustavu u tu svrhu značajno smanjuje slom čvorova okvira, naročito vanjskih [15]. Za ovo istraživanje korištena je prethodno predložena jednadžba kako bi se provjerila posmična čvrstoća čvora, što je prikazano na slici 31., [14]. U ovom istraživanju ispitani su uobičajeni čvorovi greda-stup s različitim slabostima poput: nema ovijenosti čvorova armaturom, uporaba sidrenja vlačnih šipki pomoću kuka, uporaba betona male čvrstoće.

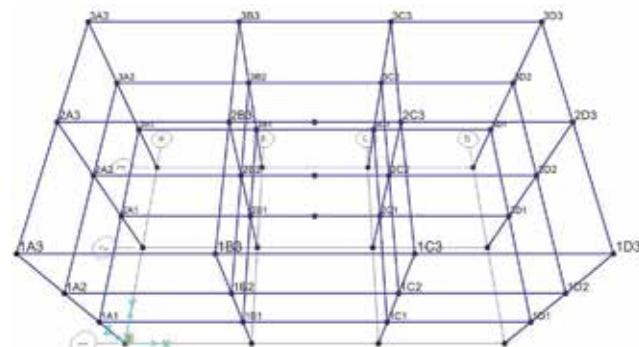
Slika 32. Oznaka čvorova u prostornom modelu konstrukcije
