# Degradacija kapaciteta i razvoj pukotina višekatne nearmirane zidane građevine

U radu je prikazana seizmička procjena tipične višekatne nearmirane zidane stambene zgrade bez serklaža. Numerička analiza provedena je pomoću metode konačnih elemenata koristeći eksperimentalne podatke o kvaliteti materijala konstitutivnih elemenata zida i armiranog betona. Proračun je proveden nelinearnom statičkom metodom postupnog guranja (eng. Pushover Analysis) i nelinearnom dinamičkom metodom u vremenu (eng. Time History Analysis). Uspoređen je razvoj pukotina dobivenih primjenom obje proračunske metode kao i dijelovi histereznih krivulja.

## Capacity degradation and crack pattern development in a multi-storey unreinforced masonry building

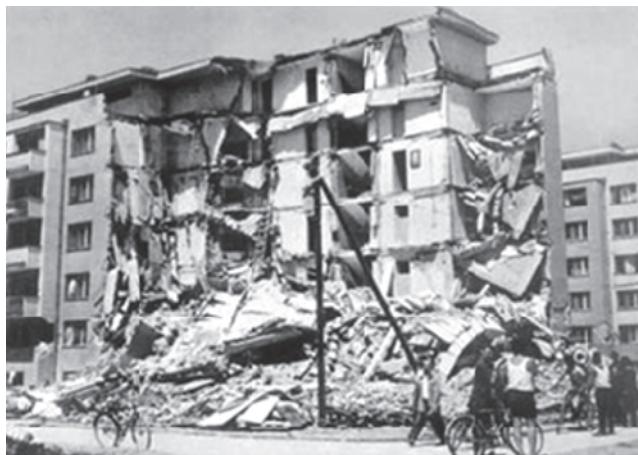
Jedan od razornijih potresa koji je pogodio Balkanski poluotok dogodio se 1963. godine u Skoplju, glavnom gradu Makedonije. Magnituda potresa iznosila je 6,1 po Richteru, a intenzitet IX po MSC ljestvici. Teško oštećena i djelomično urušena zidana stambena zgrada, prikazana na slici 1., predstavlja tipičnu višekatnu nearmiranu zidanu stambenu zgradu građenu u periodu između 1950. i 1960. godine na području zapadnog Balkana. Treba napomenuti da se slična zgrada, istog tipa gradnje i približno iste visine, detaljno analizira u ovom radu. Iako su zgrade tog tipa bile izložene i drugim jačim potresima u regiji, primjerice u Sloveniji, najveća i najznačajnija oštećenja zabilježena su tijekom potresa u Skoplju 1963. godine.

Slika 1. Teško oštećena stambena zidana zgrada (pet katova) [3]

uslijed nagle promjene krutosti. Uočeno oštećenje i rušenje konstrukcije može se povezati sa zgradom prikazanom na slici 1., koja je pretrpjela teška oštećenja i djelomično urušavanje nakon djelovanja potresa u Skoplju. Može se zaključiti da su takve zidane zgrade, tipične za čitavu regiju zapadnog Balkana, vrlo osjetljive na jače potrese, te da se mogu očekivati teška oštećenja.

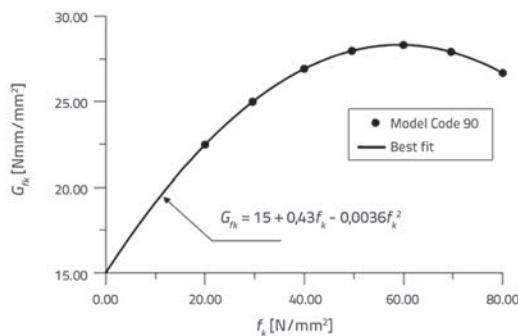
a za opelu se preporučuje vrijednost u iznosu od 0,029 mm [10]. Određivanje tlačne energije sloma također se temelji na takozvanom modelu *Code90* [9] za vršnu deformaciju od 0,2 %, kao što je prikazano na slici 2.

Slika 2. Tlačna energija sloma prema modelu *Code 90* [9]

Primjenjivost ove krivulje je u opsegu od 12 do 80 N/mm<sup>2</sup>, a definira se pomoću izraza:

$$G_{fk} = 15 + 0,43 \cdot f_k - 0,036 \cdot f_k^2 [\text{N/mm}] \quad (6)$$

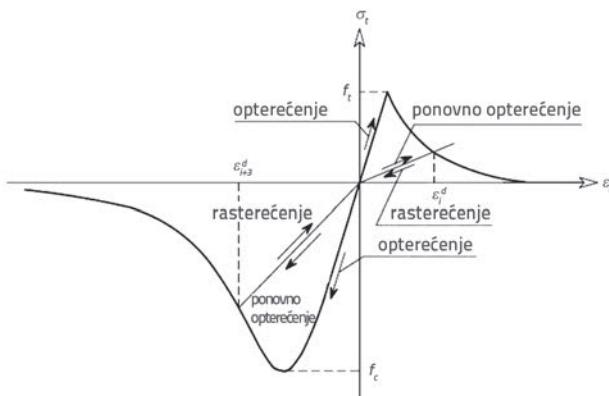
Za nelinearno ponašanje ziđa odabrana je parabolična zakonitost naprezanje - deformacija za tlak, koja se temelji na Hillovom kriteriju tečenja, bez poprečnog omeđivanja i bez smanjenja pukotina u poprečnom smjeru. Vlačna zakonitost temeljena na Rankineovom kriteriju tečenja, opisana je pomoću eksponencijalnog dijagrama vlačnog omekšavanja. Ponašanje na posmik nakon pojave pukotina definirano je pomoću faktora zadržavanja njegovog linearнog ponašanja (eng. *retention factor*), a koji iznosi  $\beta = 0,01$ . Više pojedinosti o tome u radovima [11-13]. Odabrana materijalna nelinearnost prikazana je na slici 3.

Slika 3. Nelinarno ponašanje ziđa [14]

Nelinearno ponašanje zida definirano je pomoću takozvanog *Total Strain Fixed Crack* modela koji je pobliže opisan u programskom paketu DIANA [18]. Za nelinearno ponašanje zida odabранa je parabolična veza zakonitosti naprezanja - deformacija za tlak, koji se temelji na Hillovom kriteriju tečenja, bez poprečnog omeđivanja i bez smanjenja pukotina u poprečnom smjeru, s tlačnom čvrstoćom zida koja iznosi  $f_k = 4,07 \text{ N/mm}^2$  i odgovarajućom tlačnom energijom sloma u vrijednosti od  $G_{fk} = 6,51 \text{ N/mm}$ . Vlačna zakonitost, temeljena na Rankinovom kriteriju tečenja, opisana je pomoću eksponencijalnog dijagrama vlačnog omekšavanja, s vlačnom čvrstoćom zida  $f_t = 0,2 \text{ N/mm}^2$  i vlačnom energijom sloma  $G_f = 0,1 \text{ N/mm}$ . Ponašanje na posmik nakon pojave pukotina definirano je pomoću posmičnog faktora zadržavanja  $\beta = 0,01$  [18]. Za više pojedinosti upućuje se na [18, 11-13]. Materijalna nelinearnost prikazana je na slici 3.

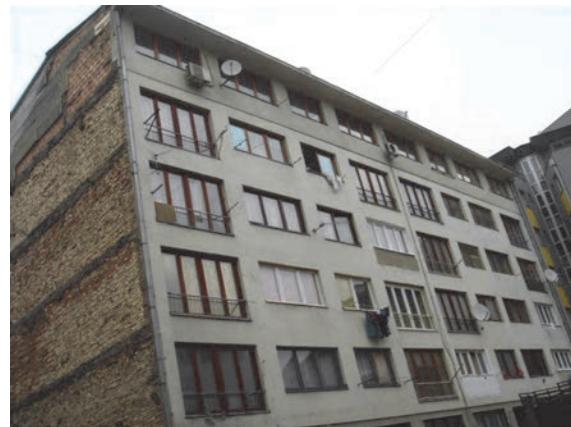
Analizirana je tipična stambena nearmirana zidana konstrukcija koja se nalazi u Sarajevu, u naselju Grbavica (slika 4.), projektirana i izgrađena 1957. godine.

Slika 4. Promatrana zgrada izgrađena 1957. godine

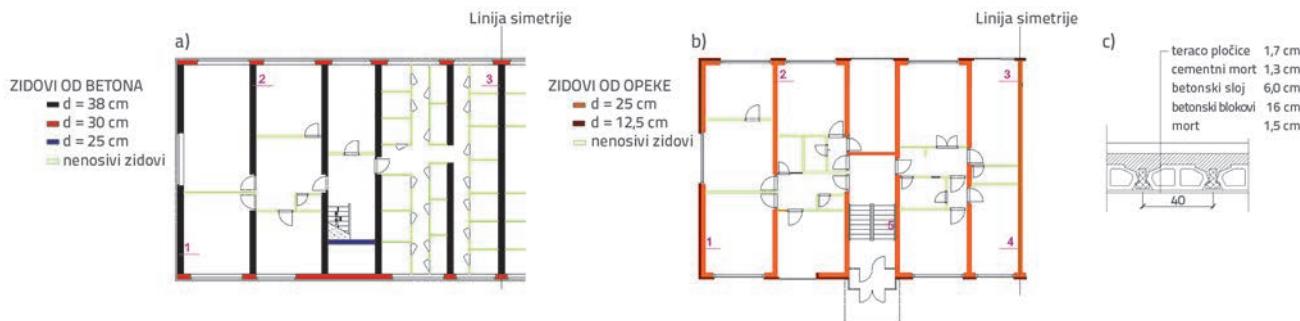
Slika 5. a) tlocrt kata promatrane zgrade; b) tlocrt podruma; c) *Herbst* elementi

Zanimljivo je spomenuti da u to vrijeme nije bilo službenih seizmičkih propisa. Nakon snažnog potresa koji se dogodio 1963. godine u Skoplju dolazi do uvođenja i primjene prvih seizmičkih propisa. Tlocrt prikazan na slici 5. prikazuje nosivu konstrukciju sa zidovima položenim većinom u Y-smjeru.

Podrumski zidovi su izgrađeni od armiranog betona. Zidovi u smjeru Y debljine su 0,38 m, vanjski zidovi u smjeru X (uzdužni) 0,30 m, a dva unutarnja zida 0,25 m (slika 5.b.). Stropne konstrukcije su izgrađene od polumontažnih *Herbst* betonskih šupljih elemenata (slika 5.c.).

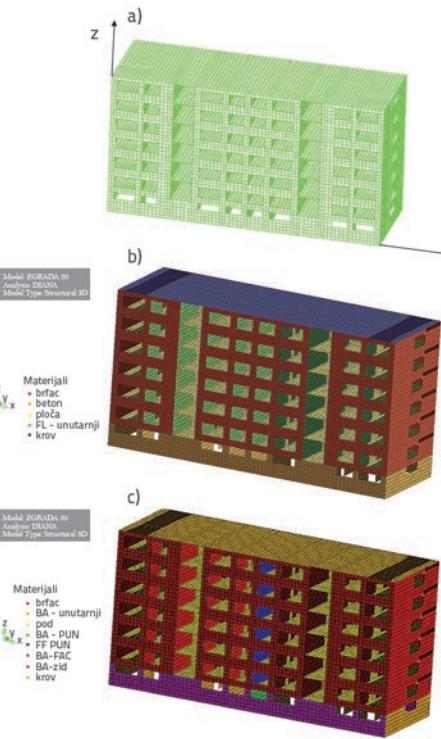
Slika 6. a) konačni 3D model; b) različiti materijali; c) fizikalna svojstva

elementima. Tu vrstu elemenata karakterizira 8 čvorova s 5 stupnjeva slobode po čvoru (40 stupnjeva slobode svakog elementa). Nakon formiranja mreže konačnih elemenata, konačni 3D model sastoji se od 84.523 čvorova i 28.522 elemenata (slika 6.a). Različita materijalna i fizikalna svojstva prikazana su na slikama 6.b i 6.c.

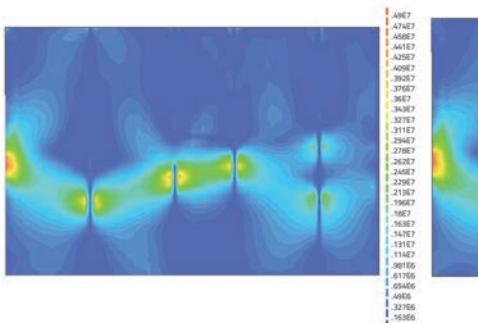
Slika 7. Vlačno naprezanje u ploči prvog i drugog kata u krajnjem stadiju

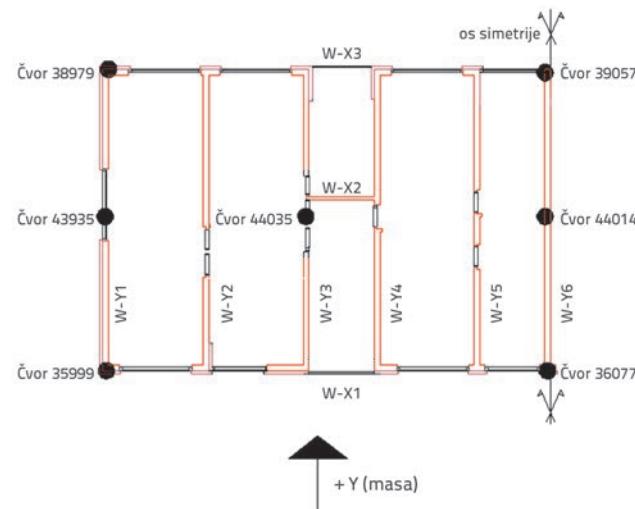
Odabran je kontrolni čvor koji se nalazi na osi simetrije u krovnoj ravnini, čvor broj 44014, te dva dodatna čvora koja se nalaze na istom pravcu (čvor 44035 i 43935) kako bi se utvrdilo ponašanje stropne konstrukcije (slika 8.).

Slika 8. Pozicija čvorova; oznaka zidova; pravac horizontalne sile

povećavaju horizontalne sile u razinama katova, a pri konstantnom gravitacijskom opterećenju. Horizontalne sile su aplicirane samo u smjeru "± Y" i promatrani je pomak čvora na vrhu zgrade, označen s 44014 (slika 8.). Raspoljju horizontalnog opterećenja po visini je proporcionalna masi konstrukcije. Krivulje kapaciteta su određene uspostavljajući vezu između koeficijenta opterećenja definiranog pomoću izraza (7), i horizontalnog pomaka.

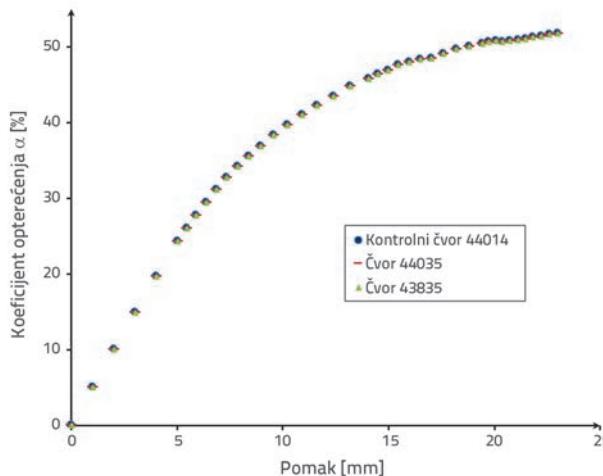
Analizirani su horizontalni pomaci čvorova na vrhu konstrukcije na istoj horizontalnoj liniji (43935, 44035 i 44014), kako bi se dokazala pretpostavka o aksijalno krutim stropnim konstrukcijama. Pomaci tih čvorova su isti, što ukazuje na aksijalno kruto ponašanje stropnih konstrukcija (slika 9).

Slika 9. Krivulje kapaciteta za čvorove 44014, 44035 i 43935

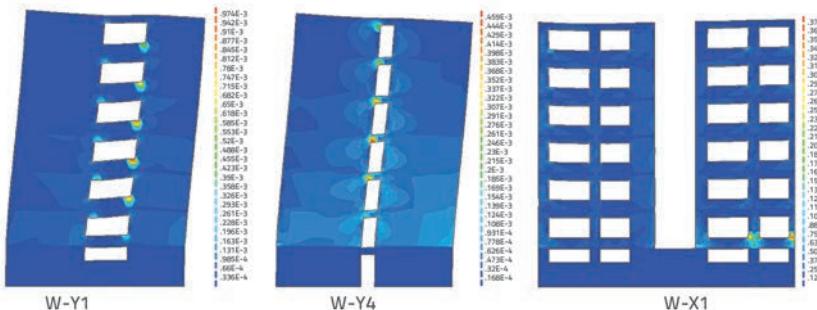
Kao što se može vidjeti na slici 10., formiranje pukotina uočeno je na nosivim zidovima paralelno pravcu djelovanja sile (pravac Y). Pri tome se prve pukotine formiraju oko otvora uslijed koncentracije naprezanja i takozvanih slabih mesta na konstrukciji. S druge strane prve pukotine koje se javljaju na fasadnim zidovima (pravac X) nalaze se na gornjim katovima, a tek nakon njihove pojave stvaraju se pukotine u prizemlju zida W-X1. Pukotine najprije nastaju na nosivom zidu W-Y1, a nakon toga se pojavljuju na nosivim zidovima W-Y3 i W-Y4. Seizmički odgovor konstrukcije dominantno ovisi o zidovima položenim u smjeru Y.

Slika 10. Glavne vlačne relativne deformacije nosivih zidova W-Y1, W-Y4 i fasadnog zida W-X1 ( $\alpha = 24,3\%$ )

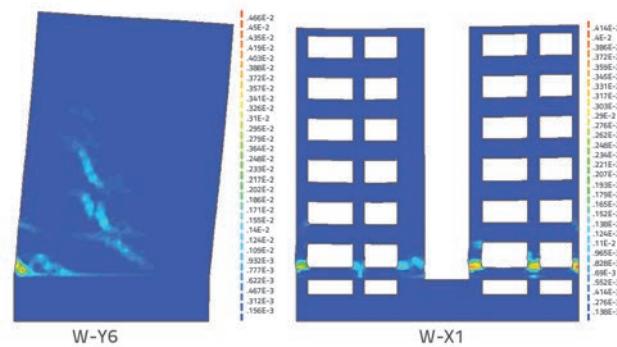
Međutim, u drugom koraku, pri vrijednosti koeficijenta opterećenja  $\alpha = 39,7\%$ , dolazi do nastanka velikog broja novih pukotina i njihovo prostiranje je posebno izraženo na nosivom zidu W-Y6. Od ove razine opterećenja uočeno je stvaranje većeg broja pukotina na nosivim zidovima W-Y5, W-Y4, što se nastavlja na zidu W-Y1, dok istovremeno zidovi W-Y2 i W-Y3 imaju znatno manju količinu pukotina u odnosu na navedene zidove. Razlozi leže u veličinama krutosti pojedinih zidova i očito dolazi do preraspodjele naprezanja. Preraspodjela seizmičkog opterećenja moguća je uslijed duktilnosti zidova, pri čemu se seizmičko opterećenje prenosi s najoštećenijih dijelova na manje oštećene i neoštećene zidove. Na taj način dolazi do dissipacije energije tijekom odgovora konstrukcije na seizmičko djelovanje.

Slika 11. Glavne vlačne relativne deformacije nosivog zida W-Y6 i fasadnog zida W-X1 ( $\alpha = 39,73\%$ )

Također, primjetna je koncentracija oštećenja na fasadnom zidu (W-X1) u visini prizemlja. Jasno se uočava formiranje vertikalnih pukotina na mjestima križanja uzdužnih i poprečnih zidova te na mjestima otvora (slika 11.).

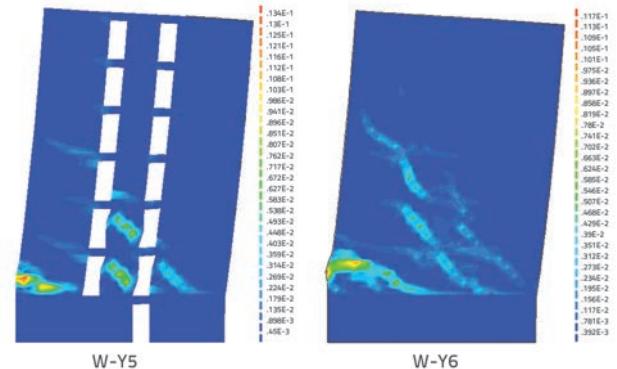
Slika 12. Glavne vlačne relativne deformacije nosivih zidova W-Y5 i W-Y6 ( $\alpha = 51,8\%$ )

velikom razlikom u krutosti između podruma od armiranog betona i gornjih katova koji su izgrađeni od opeke. Konačno, pri koeficijentu opterećenja  $\alpha = 51.83\%$ , najveći broj pukotina se nalazi na nosivim zidovima W-Y6 i W-Y5 uzrokovanih posmikom (slika 12.).

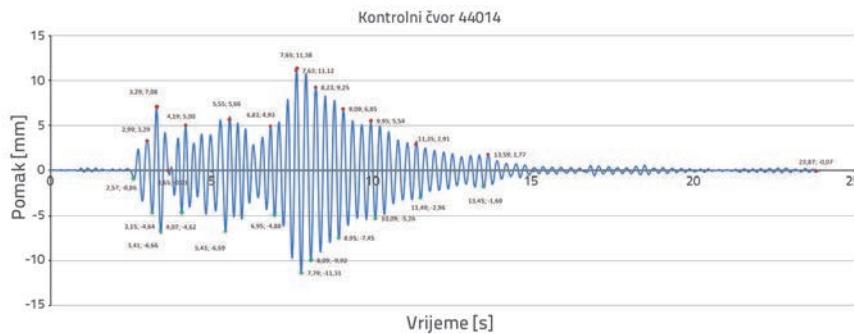
Slika 13. Horizontalni pomak kontrolnog čvora 44014 u funkciji vremena

Da bismo mogli promotriti razvoj oštećenja konstrukcije tijekom potresa, nužno je analizirati stanje (distribuciju glavnih vlačnih relativnih deformacija) u različitim koracima. Na slici 13. je prikazana promjena horizontalnih pomaka u funkciji vremena za kontrolni čvor 44014 (kao i u slučaju analize metodom postupnog guranja). Maksimalni pomak iznosi -11,38 mm pri vremenu od 7,65 s.

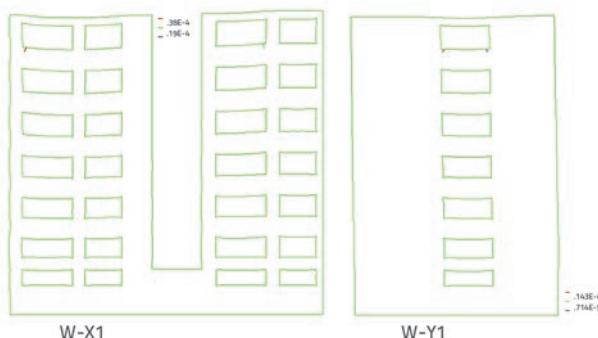
Zanimljivo je promatrati plastične odnosno trajne deformacije. Prve nepovratne deformacije, odnosno stalna oštećenja, javljaju se u vremenu  $t = 3,29 \text{ s}$  na fasadnim uzdužnim zidovima (W-X1 i W-X3) i to na gornjim katovima u području oko otvora. Istovremeno su manja oštećenja zapažena na poprečnom zidu (W-Y1) ispod prozora na najvišem katu, kako je prikazano na slici 14.

Slika 14. Stalna oštećenja uočena u vremenu  $t = 3.29 \text{ s}$

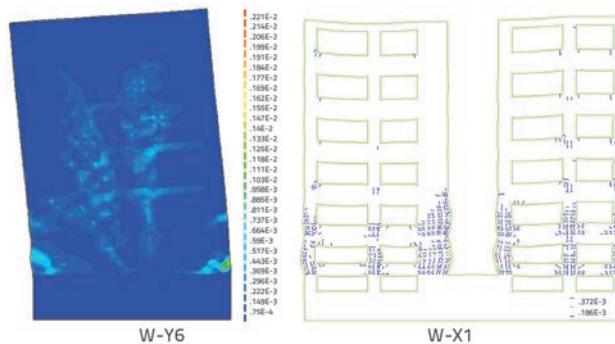
Slika 15. (lijevo) prikazuje razvoj posmičnih pukotina (elastičnih i plastičnih) u vremenu 7,79 s, dok slika 15. (desno) prikazuje samo trajne pukotine. Naglašena je koncentracija oštećenja na donjim etažama konstrukcije kao i u područjima oko

Slika 15. Oštećenja zidova W-Y6 i W-X1 u 7,79 s djelovanja potresa

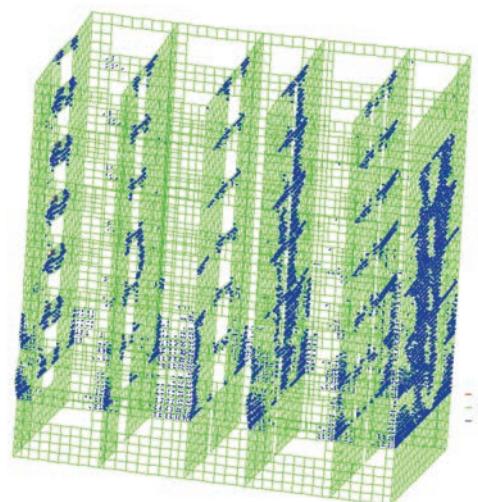
otvora. Kod ove vrste konstrukcija uobičajena je pojava dijagonalnih pukotina uzrokovanih djelovanjem horizontalnih sila od potresa u ravnini zida. U području oko otvora uslijed savijanja dolazi i do pojave vertikalnih pukotina. Horizontalne pukotine koje se javljaju lokalno, uglavnom u gornjim etažama, mogu se pripisati čistom posmiku uslijed malog vertikalnog opterećenja. Slika 16. prikazuje prostiranje pukotina na polovini zgrade gdje se jasno vidi najveća koncentracija

pukotina na zidovima W-Y6 i W-Y4, dok su najšire pukotine zastupljene na prizemnoj etaži fasadnog uzdužnog zida W-X1 kao i na zidu W-X3. Lokalne pukotine veće širine nalaze se i na poprečnim nosivim zidovima u blizini otvora, gdje od početka potresa dolazi do koncentracije naprezanja. Može se uočiti i preraspadjela naprezanja s više oštećenih na manje oštećene elemente. Slika 17. prikazuje konačnu sliku stalnih nepovratnih pukotina nakon prestanka djelovanja potresa.

Slika 16. Prostiranje stalnih nepovratnih pukotina na cijeloj konstrukciji u 7,79 s djelovanja potresa

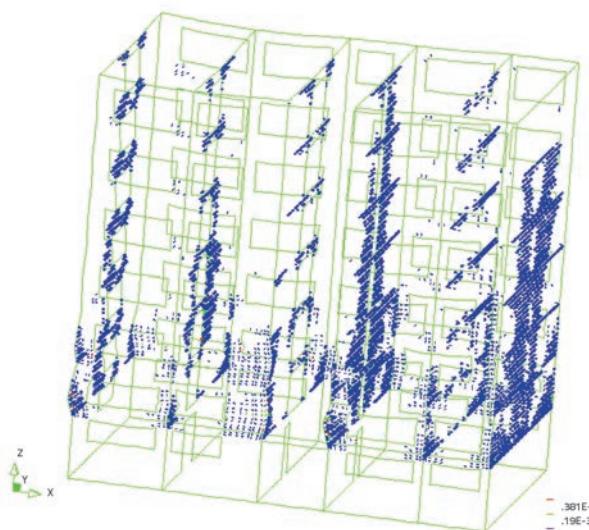
Slika 17. Prostiranje pukotina na cijeloj konstrukciji nakon prestanka djelovanja potresa (0,10 g)

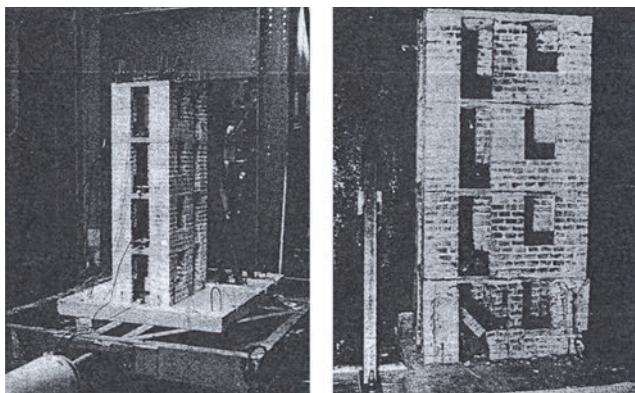
Razmatrajući općenito ponašanje odabrane tipične zidane konstrukcije u BiH, može se uspostaviti korelacija s eksperimentalnim istraživanjima koja je proveo Tomažević 1991. godine [15], gdje je također uočeno da se koncentracija oštećenja javlja na području prve etaže slične zgrade, što je prikazano na slici 18.

Slika 18. Eksperimenti na četverokatnoj zidanoj zgradi [15]

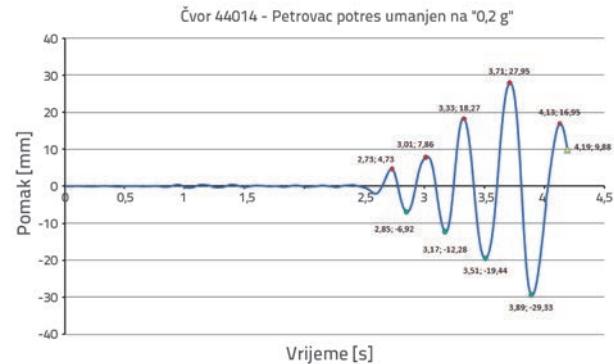
Slika 19. prikazuje horizontalni pomak kontrolnog čvora 44014 u funkciji vremena.

Slika 19. Horizontalni pomak kontrolnog čvora 44014

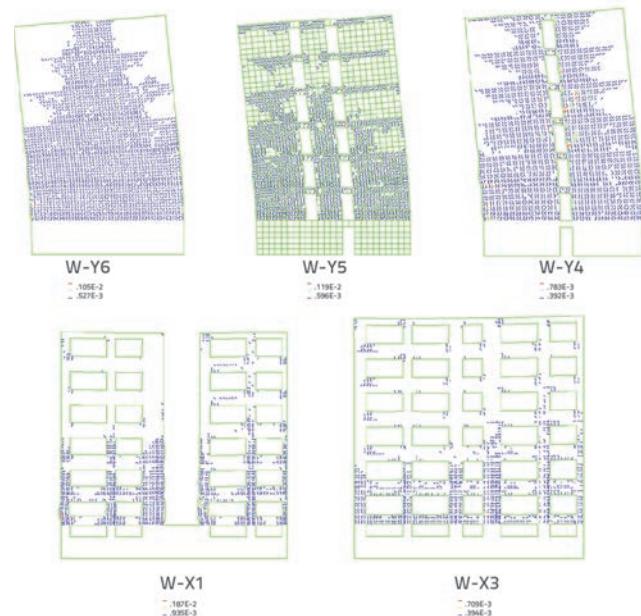
Nakon vremena  $t = 4,19 \text{ s}$  dolazi do izuzetno velikih oštećenja konstrukcije i proračun je zaustavljen. Razvoj stalnih pukotina u vremenu  $t = 3,71 \text{ s}$  prikazan je na slici 20. Vrijednost maksimalnog pomaka na vrhu konstrukcije (kontrolni čvor 44014) iznosi oko 30 mm. Koncentracija oštećenja je očita na donjim etažama konstrukcije s postupnim prostiranjem prema vrhu zgrade.

Slika 20. Stalne pukotine u vremenu  $t = 3,71 \text{ s}$

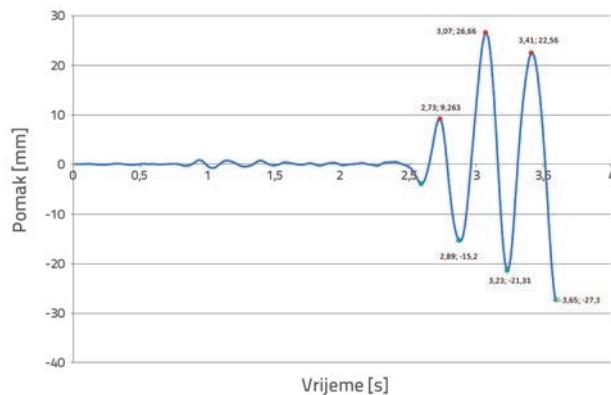
Izlaganjem konstrukcije na djelovanje stvarnog zapisa potresa koji se dogodio u Petrovcu 1979. godine, pri čemu maksimalno ubrzanje tla iznosi  $a_g = 0,43 \text{ g}$ , značajni pomaci su očiti već od  $t = 3,65 \text{ s}$  (slika 21.), što uzrokuje rušenje konstrukcije. Na slici 22. pokazana su oštećenja i vidljiv je slom konstrukcije na kontaktu između podruma i prizemlja

Slika 21. Horizontalni pomak kontrolnog čvora 44014

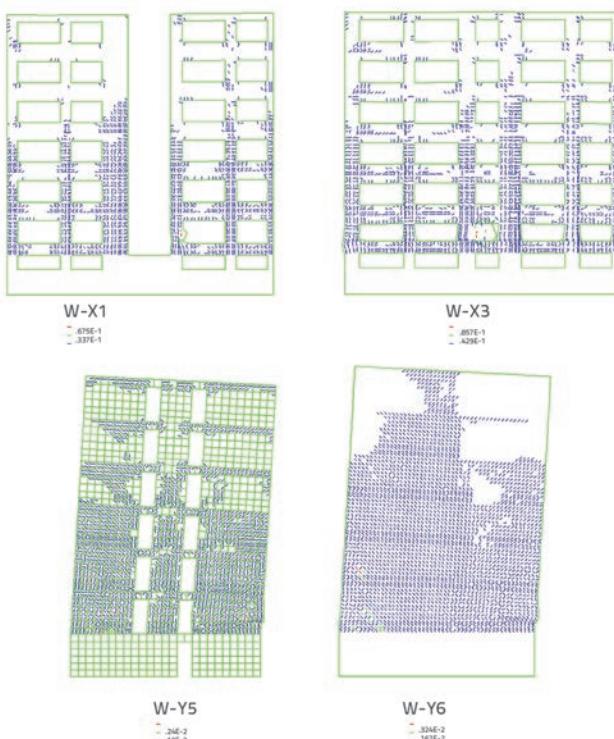
Slika 22. Slom konstrukcije

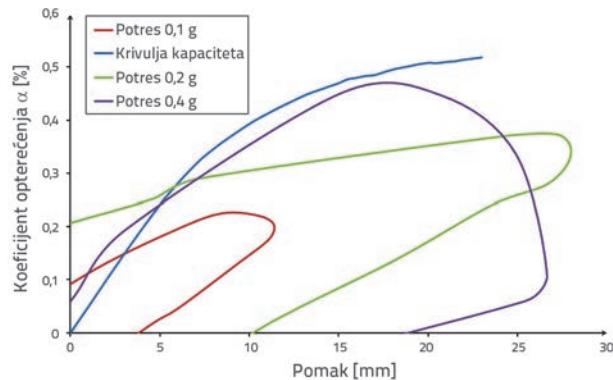
Slika 23. Dijelovi histereznih petlji i krivulja kapaciteta

Dijelovi histereznih krivulja dobivenih proračunima za tri razine opterećenja potresom, te krivulja kapaciteta koja je rezultat metode postupnog guranja prikazani su na slici 23. Kao što se može vidjeti, konstrukcija pri djelovanju potresa od  $a_g = 0,10$  g ima relativno male pomake. Očito je da se značajna oštećenja i disipacija energije pojavljuju pri maksimalnom ubrzanju tla do  $a_g = 0,20$  g, dok je cijelokupni kapacitet konstrukcije iskorišten pri djelovanju jakog potresa kao što je zapis Petrovac. Bitno je još napomenuti da pri djelovanju potresa od  $a_g = 0,20$  g dolazi do neprihvatljivo velikog međukatnog pomaka od 5,77 %, pa konstrukcija za taj intenzitet opterećenja nije sigurna [11-12].
