ZGRADA BISKUPIJE U SASTAVU EUFRAZIJANE

EPISCOPAL PALACE IN THE EUPHRASIANA COMPLEX

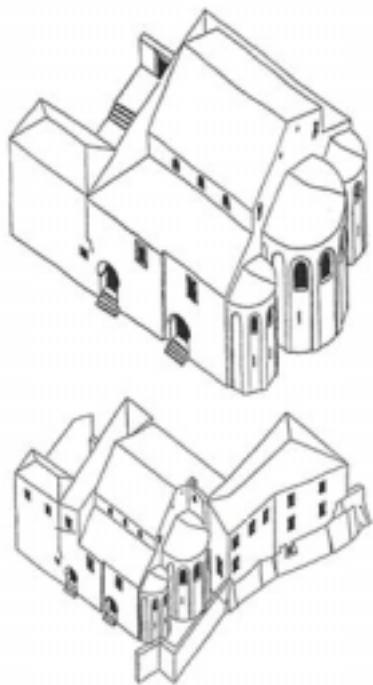
Idealna (gore) i odabrana (dolje) varijanta rekonstrukcije Biskupije

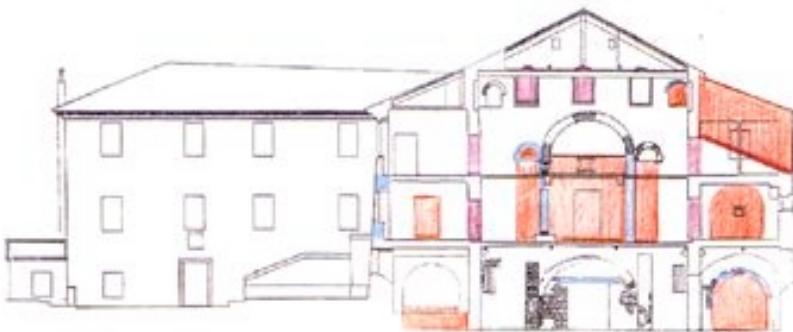
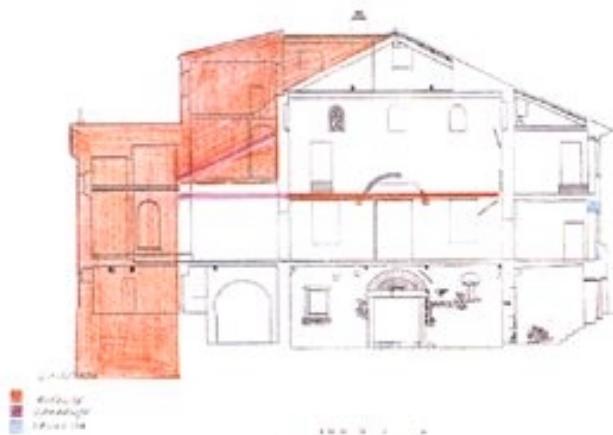
Dva poprečna presjeka zgrade Biskupije s naznakama zahvata

nje i konsolidiranje svodova, lukova i pojedinih zidova, što je obavljeno injektiranjem i sidrenjem čeličnim štapnim sidrima. U konsolidaciji su primjenjene najsvremenije i provjere tehnologije.

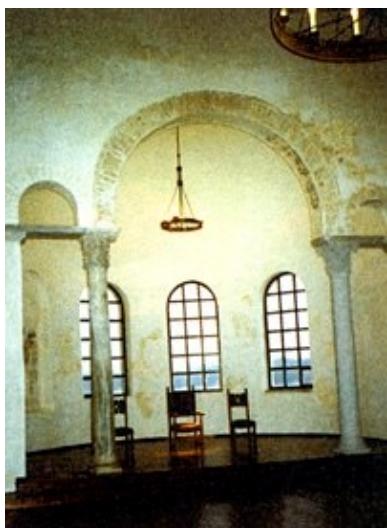
Sadašnji izgled tribelona u svečanoj dvorani

trolukom (tribelonom) ispred glavne apside. Valja istaknuti da su dijelovi lijevog stupa pronađeni u zidu i potpuno restaurirani, a da je desni stup dograđen. Tako je ponovno nakon mnogih stoljeća otvorena ceremonijalna prijestolna dvorana porečkih biskupa. Namjena je takve dvorane, koju su imala sva episkopalna središta, primanje klera, uzvanika i vjernika u izvanliturgijskim ceremonijama. U njima su se održavali dijecezenski koncili i susreti sa svećenstvom. No u tim vremenima kasne antike, prema pravu prenesenom od imperatora, biskup obavlja i funkciju magistrata i sve češće presuđuje u svjetovnim stvarima. Prof. Matejić kaže da nije teško zamisliti uznositog Eufrazija, eksponenta i simbola Justinianove rekonkviste, kako posjednut nasred tribelona di-

Bilo je mnogo projekata za brojne detalje, posebno u restauriranju tribelona gdje je jedan stup dodan. Bilo je određenih složenih zahvata ka-

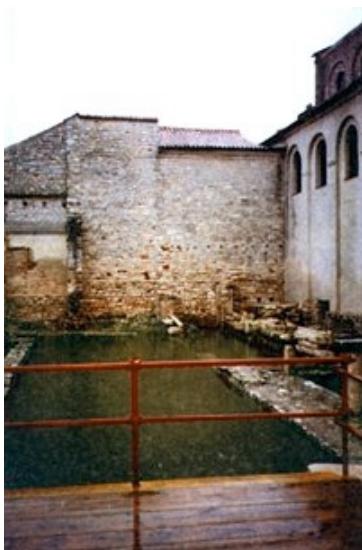
Ispod vode iz podzemlja su Mozaici Maurova oratorija

uredske prostorije i proširenja. Na vanjskom dijelu morao bi se urediti ulaz s prilazom koji je sada provizoran, a valja istražiti i urediti produžetak ulice do gradskih zidina te za posjetitelje napraviti obilaznicu Maurova oratorija, čiji su podni mozaici za našeg posjeta bili potpuno pokriveni podzemnom morskom vodom. Bio bi zaista nesretan da i s obnovom ove vrijedne gradevine graditeljske baštine bude isti slučaj kao i u nekim

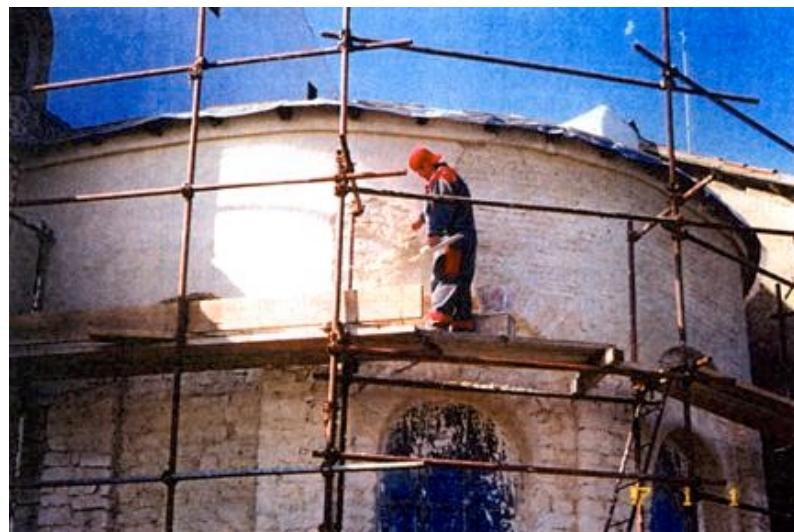
Radovi na apsidi Biskupije

da se nije moglo spavati zbor straha da se nešto ne uruši. Kupola apside je lažna i ona je ukomponirana u kroviste. Sačuvani su drveni stropovi stari nešto više od stotinjak godina, a popravljen je i pokrov. U podzemnom je dijelu bilo mnogo rušenja i istraživanja zatrpanih dijelova, a ojačavani su temeljni dijelovi. U dvorišnom istočnom pročelju bilo je mnogo nanosa i drveća koje je trebalo ukloniti.
