## SANACIJA MALOG LUKA MOSTA KOPNO - OTOK KRK

### Projekt sanacije malog luka

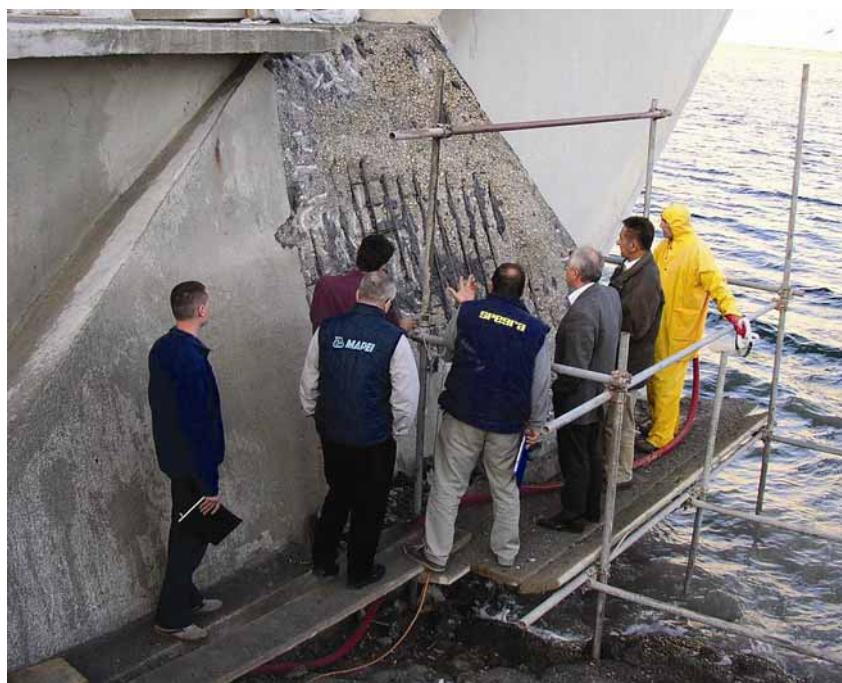
Pregled probnog polja sanacije

Hidrodinamičko skidanje zaštitnog sloja betona kontaminiranog kloridima u područjima u kojima sadržaj klorida prelazi 0,4% u odnosu na cement. Prema rezultatima istražnih radova beton je uglavnom kontaminiran do dubine glavne armature, pa se do te dubine uklanja postojeći beton, s tim da se glavna armatura ne oslobađa u cijelosti. U sadašnjoj fazi radova sanacija luka provest će se do visine od 22,5 m iznad površine mora. Očišćena i pripremljena površina betona mora imati određenu hrapavost, radi boljeg prianjanja sanacijskog sloja.

Nakon uklanjanja kontaminiranog sloja betona, očišćena se površina betona tretira migrirajućim inhibitorom korozije.

Na očišćenu i inhibitorom tretiranu površinu prskanjem se nanosi reparativni mort na način da se zaštitni sloj betona povećava za 2 cm u odnosu na prvobitno stanje. Prionjivost

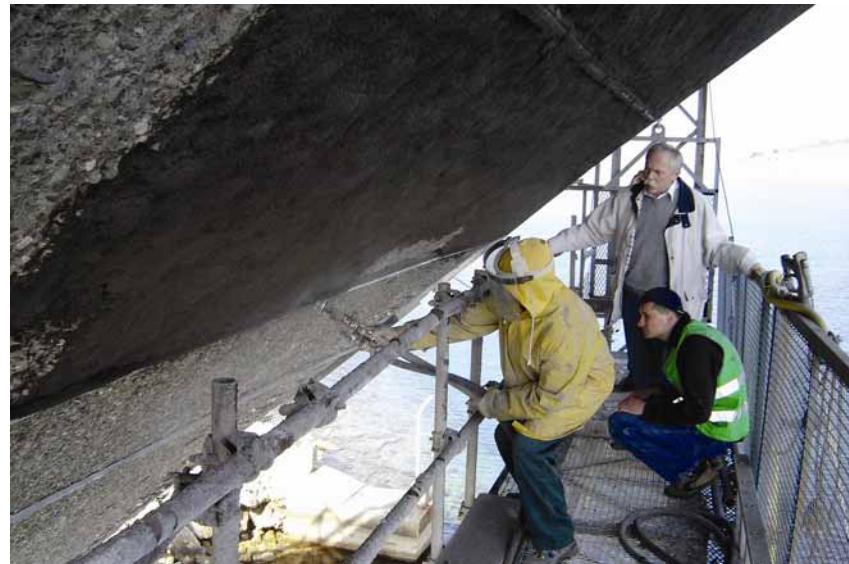
Nanošenje sanacijskog morta

kazana u središnjem laboratoriju *Mapeia* u Milanu. Pripremljeni se mort vrlo jednostavno nanosi prskanjem u jednome sloju do 6 cm debeline. Prionjivost je morta izvanredna

i nije potreban nikakav vezni sloj. Prije nanošenja morta potrebno je podlogu dobro navlažiti tako da bude zasićena vodom, a višak vode s površine mora se ukloniti.
