STAROKRŠĆANSKE CRKVE NA OTOKU BRAČU

EARLY CHRISTIAN CHURCHES ON THE BRAČ ISLAND

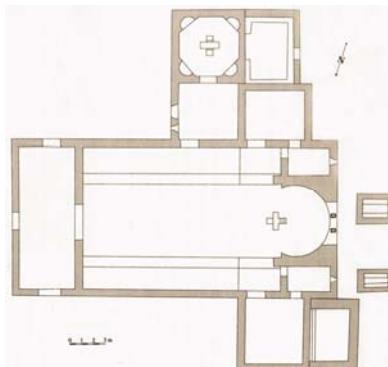
Tlocrt starokršćanske crkve Sv. Ivana Krstitelja u Povljima

Najprije je otvoren trodijelni prozor koji se nalazio u negdašnjoj apsidi. Zatim su se otvorila vrata zazidanih pastoforija (prostorije na vrhu pobočnih brodova) i transepta (poprečnoga broda) te ulaznih vrata iz bazilike u krstioniku. Potom su otkriveni kameni ostatci kapitela i trijumfalnoga luka ispred svetišta te pod oltarom otvorena konfesija (u ranokršćanskim rano-srednjovjekovnim crkvama grob svetaca i mučenika). Slijedilo je rušenje nadogradnje nad apsidom i kule iz 17. st. Naknadno je srušena i zgrada iz 18. st. u jugozapadnom kutu bazilike, što je omogućilo utvrđivanje položaja vrata na zapadnom pročelju. Time je u cijelosti određen prostor trobrodne bazilike.

(predvorja). Pronađeni su brojni ostaci kamenog namještaja uključujući i oltarnu pregradu. Uz jugoistočni se ugao bazilike nalazio poseban baven (kupaonica), a uz svetište su s vanjske strane bila dva groba jer se u to doba još nije smjelo pokapati u crkvi.

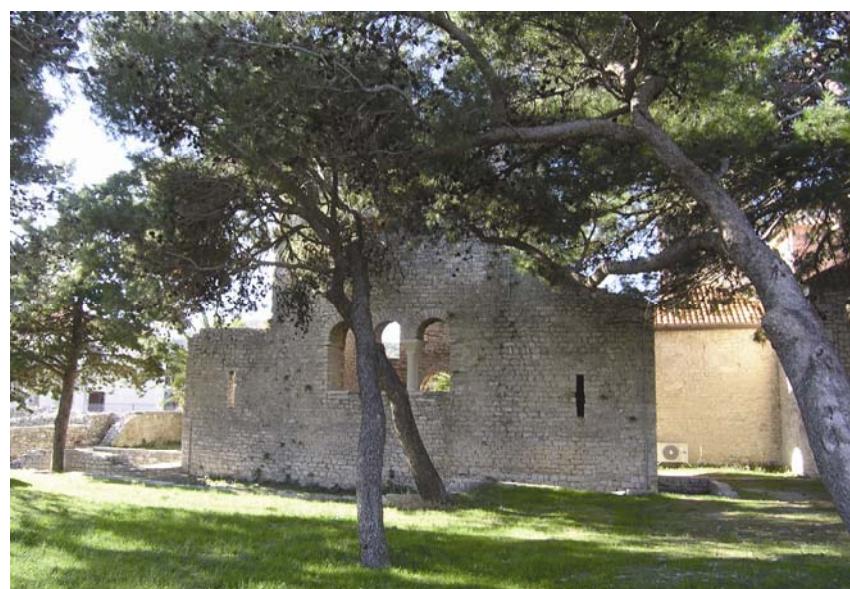
Sadašnji ostaci apside stare crkve u Povljima

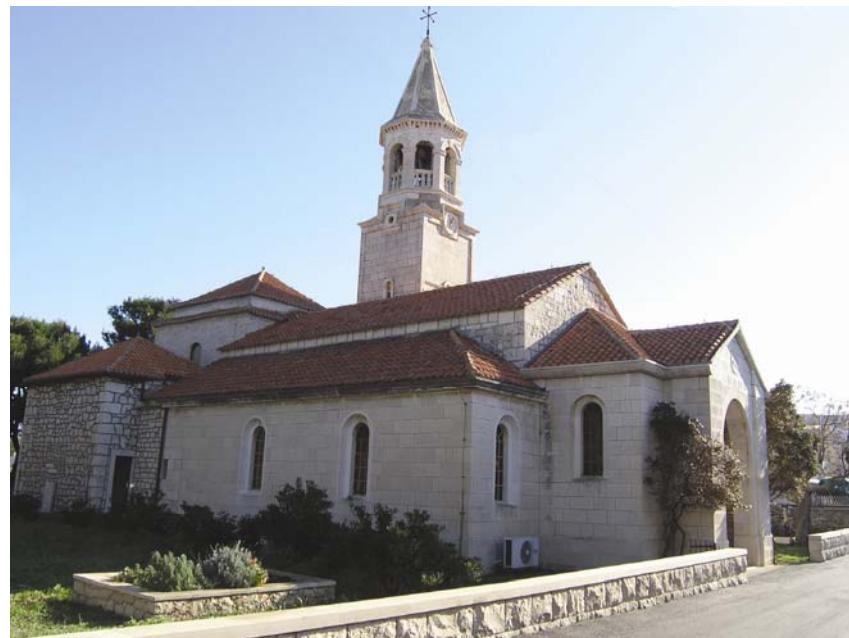
Sadašnja Župna crkva u Povljima sa starokršćanskim krstionicom kao svetištem

U nastavku je oltar premješten u sjevernu kapelu crkve, a rekonstruiran

je i cijeli krsni zdenac prema analogiji s onim koji se nalazi u susjednoj Lovrečini. U polukružnim su i obnovljenim nišama pronađene freske s ranokršćanskim motivima. Obnovljen je i krov krstionice koji je četvrtast i upisan u osmerostranu građevinu, a na kraju su otvorena sporedna vrata pravokutnoga narteksa

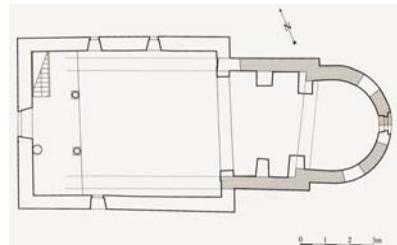
Tlocrt crkve Sv. Stjepana u Stipanskoj luci u Pučišćima

Ranokršćanska crkva Sv. Stjepana bila je longitudinalna jednobrodna

građevina s prostranom apsidom po-krivenom kalotom. Umjesto uobičajene trifore apsida je imala tri lučna prozora, a sačuvan je i luk ispred svetišta. Pronađeni su u tragovi fre-saka u dijelovima izvorne žbuke. Na mjestu oltara bio je srednjovjekovni grob koji je vjerojatno zamijenio prijašnju ranokršćansku konfesiju.

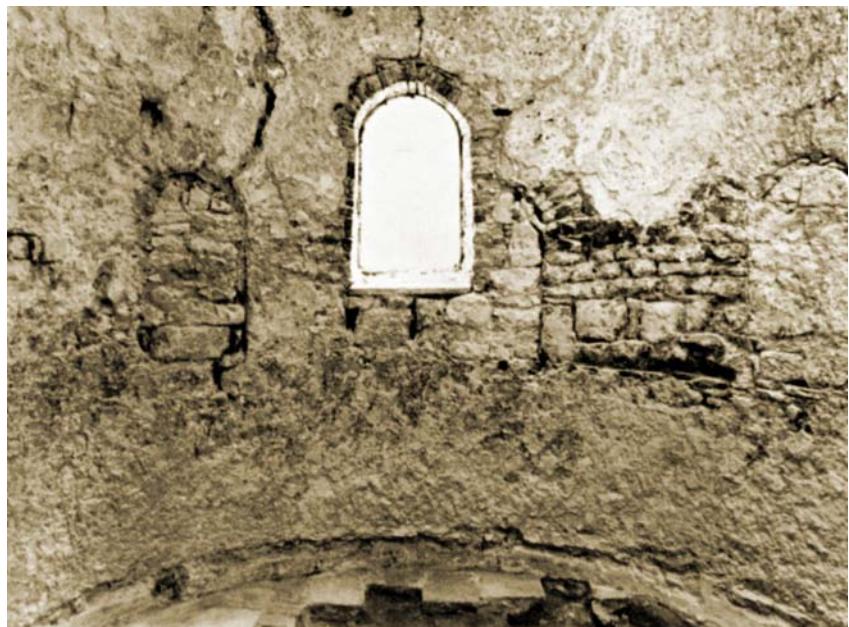
Zazidani prozori u apsidi crkve Sv. Stjepana

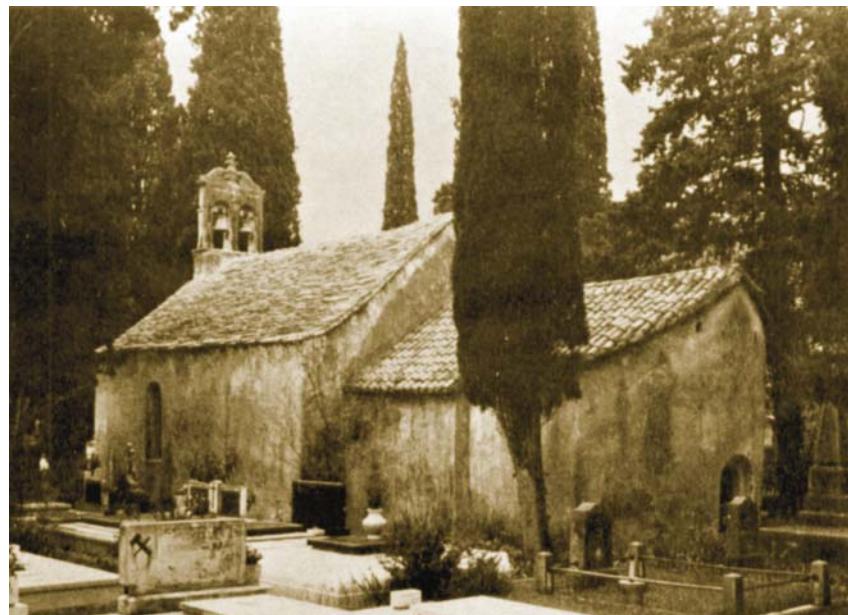
Pogled na crkvu Sv. Stjepana na groblju u Pučišćima

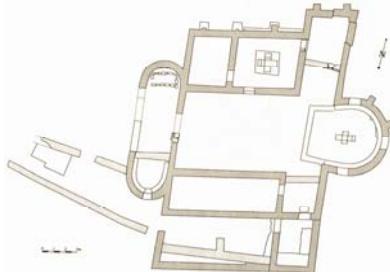
Tlocrt starokršćanske crkve u Lovrečini

U istraživanjima nakon 1986. u cijelosti je otkriven tlocrt crkve. Bila je to složena jednobrodna građevina s transpetom s mnogo sporednih prostorija oko glavne lađe. Sve su prostorije bile pokrivene zajedničkim krovištem što je crkvi davalo izgled trobrodne bazilike. Takva je rasprostranjena funkcionalnost i ekonomičnost s ujedinjenim obrednim sadržajima ponegdje nazivana "seoskim bazilikama".

Crkva je na zapadu imala neobično predvorje s dvije bočne apside. Južna je imala kamenu klupu (subselij), a u sjevernoj je bio grob i tu su najvjerojatnije izvorno bili i sarkofazi što ih je 1906. otkrio don Frano Bulić. Sarkofazi su nesumnjivo proizvod bračke klesarske škole jer su slični pronađeni na mnogim drugim lokalitetima.

lađom, a završavao je polukružnom apsidom odvojenom kamenom oltarnom pregradom. Pod je svetišta bio popločen velikim kamenim pločama. To je uočeno prema otiscima u podlozi od morta i omogućilo rekonstrukciju. U oltarnoj konfesiji bio je kameni kovčežić s relikvijama sv. Lovre, a mramorna je ploča oltara vjerojatno bila položena na četiri mala stupa.

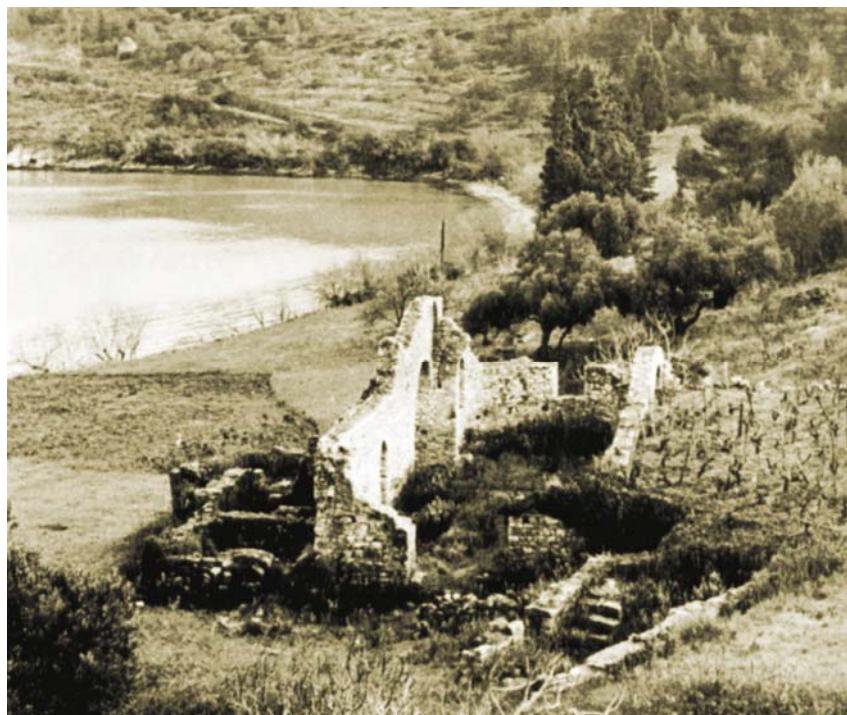
Pogled na ostatke crkve u Lovrečini prije početka izstraživanja

Najprije je otkopana razina izvorno-ga poda i pronađeno udubljenje na mjestu oltarne pregrade te otvor konfesije pod oltarom. Pronađene su i ulomci oltarne pregrade te stube u urušenom otvoru sjevernoga zida, a na zapadnom pročelju dio praga glavnih vrata. Od tri prozora u apsidi samo je sjeverni zadržao prijašnji oblik,

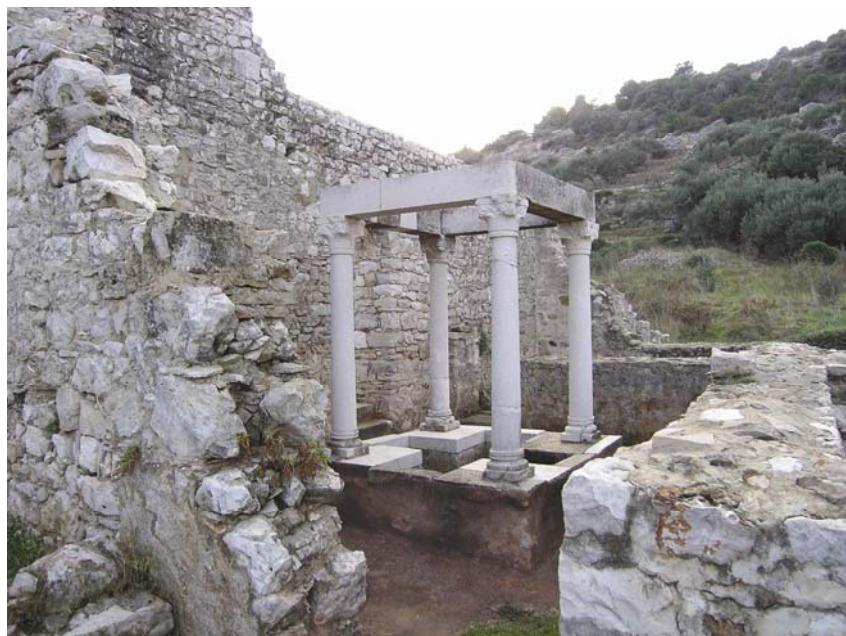
Restaurirani krsni zdenac s ciborijem u Lovrečini

Sjeverno do glavnoga broda bilo je više prostorija, a krstionica se nalazila u sredini. Tijekom njezine rekonstrukcije analizom kamena ustanovljeno je da su dijelovi izrađeni od bituminoznog vapnenca iz kamenoloma u obližnjem Škripu. Takav se kamen u to vrijeme upotrebljavao u

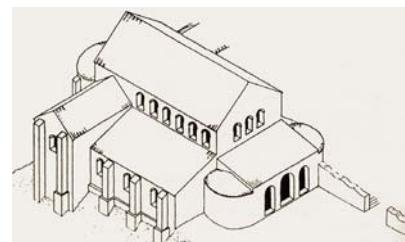
Restaurirana starokršćanska crkva u Lovrečini

S južne su strane crkve uz izduženu pravokutnu prostoriju bile pridodane dvije zazidane posebne prostorije, što je donekle smanjilo i izmijenilo izvorni prostor. Te i druge promjene vjerojatno su bile uzrokovane liturgijskim razlozima, a učinjene su tijekom 7. st.

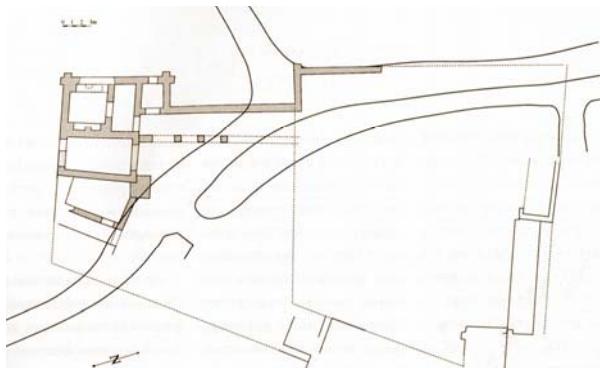
Tlocrt ruševina Mirje pokraj Postira

Arheološka istraživanja na Mirju počela su 1992. na rubnometu jugozapadnom dijelu toga velikoga ranokršćanskog sklopa koji je prema današnjim spoznajama bio 50 m dug i 40 m širok. Današnji put prolazi posred sklopa i dijeli ga na dva dijela. Ruševni su ostaci na sjeveroistočnom dijelu uklonjeni još početkom 19. st. pri krčenju terena za vinograd, tako da je ostao samo ogradni zid. Vjerojat-

Istraživano je zdanje na jugozapadu imalo na zapadnom pročelju uglate istake ojačane kontraforima s vanjske strane,

unutrašnje dvorište s trijemom. Na zapadnom su dijelu pronađene baze i ostatci četvrtastih stupova. Iz trije-ma se ulazilo u prostorije jugozapadnoga i sjevernoga krila koje je sada ispod današnjeg puta.

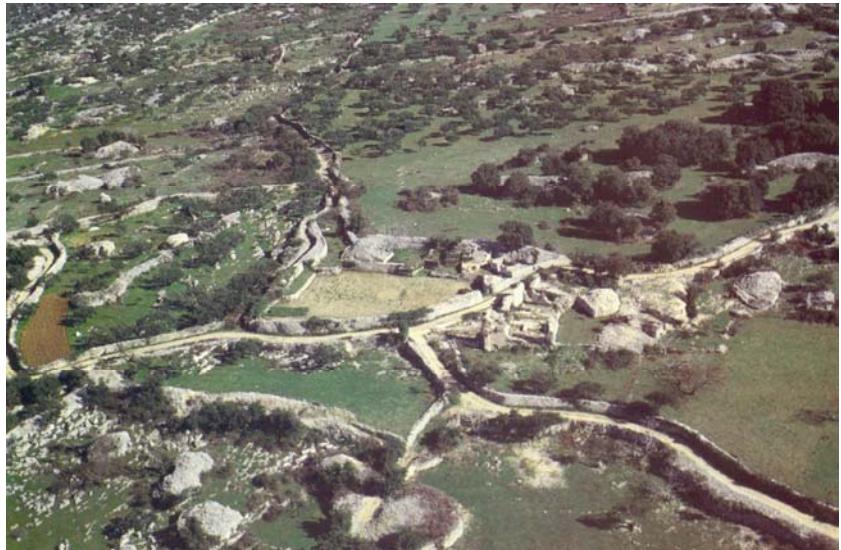
Pogled na ruševine Mirje

a tu zidovi dostižu visinu i do 4 m. Široki je glavni ulaz bio na južnoj strani, a kroz predvorje se dolazilo u

žbuke. Druga uska četvrtasta prostorija bila je vjerojatno predvorje kvadratne prostorije na uglu. Zidani su stupovi vjerojatno pridržavali križni svod, a dijelom su sačuvani i zidovi gornjega kata.

U prostoriji trapeznoga oblika vidi se početak pojasnice, a to znači da je hodnik duž sjevernoga zida vjerojatno bio presvođen.

Čini se da je dio sklopa imao gospodarsku namjenu jer su pronađeni dijelovi tjeska za masline. Na istočnom je dijelu pronađeno i više kamenih pragova velikih dimenzija. Sa sjeverne, istočne i južne strane pronađeno je pet cisterna za vodu. Vjerojatno su u sredini bile visoke građevine s krovova se kojih slijevala kišnica.

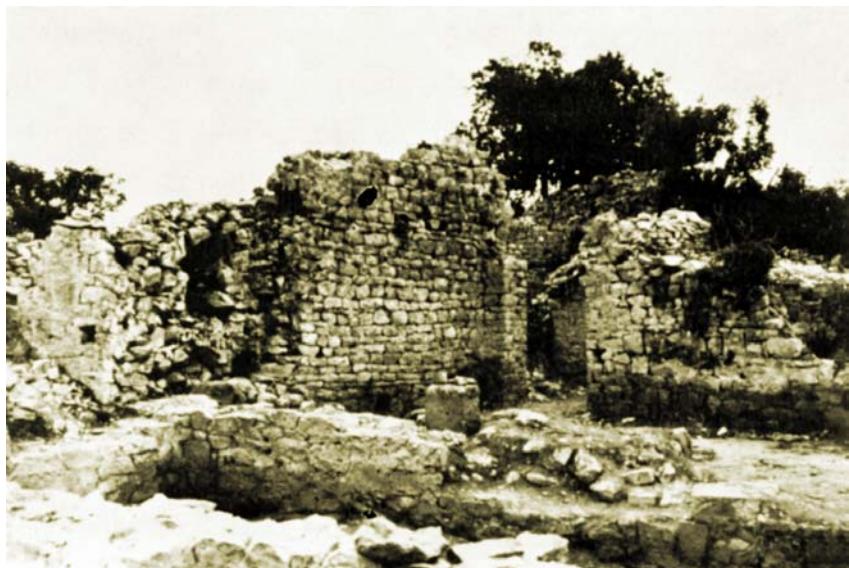
Pogled s juga na dio ruševina na Mirju

noga namještaja, tako da se može pretpostaviti kako se crkva nalazila na sjeveroistočnoj strani kompleksa. Više je dijelova monumentalnih skulptura otkriveno u hodniku kojim se dolazilo do trijema.

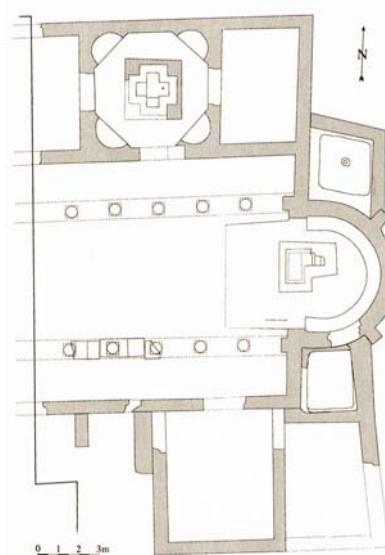
Tlocrt ruševina starokršćanske crkve Sv. Ivana u Postirama

vnoj strani Brača posvećene tri crkve (osim u Povljima još i u Sutivanu), bila je prava trobrodna bazilika s prostranom potkovičastom apsidom na istoku, a uz bočne su zidove pri-dodane pomoćne prostorije. Apsida je s vanjske strane bila ojačana simetričnim kontraforima, a s unutrašnje je strane bila polukružna klupa (sub-selij). Široki je srednji brod trostruko veći od bočnih (6:2), baš kao što je to bio slučaj i na ranokršćanskoj crkvi u Povljima.

Podovi glavnoga i bočnih brodova izrađeni su od vapnenog morta s usitnjениm crijevom i oblutcima. Iako je slijeganje terena na nekim mjestima znatno deformiralo pod, njegova je površina glatko obrađena i bez tragova kamenoga pločnika ili mosaika.

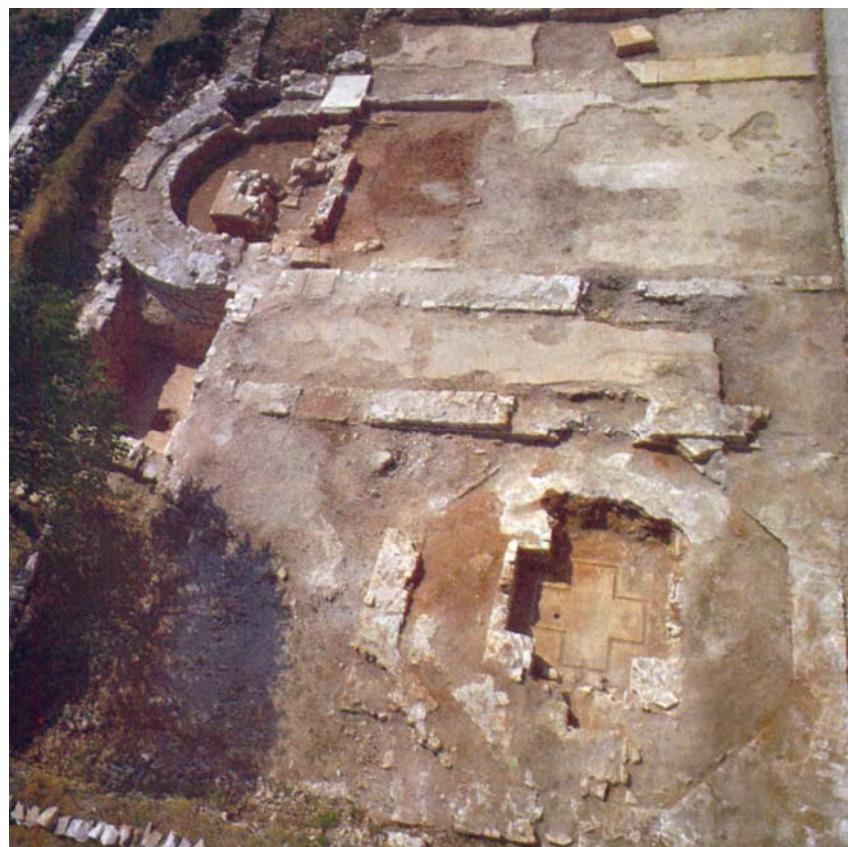
Ostaci starokršćanske crkve u Postirama tijekom istraživanja

Na bočnim je stranama prezbiterija uočljiv trag kamene oltarne pregrade, a u njemu nisu sačuvani nikakvi

tragovi poda. Na tom se mjestu inačice očekivao kameni pločnik ili mozaik, ali nema nikakvih tragova podloge. Očekivalo se stoga jer je mozaički pod spominjao i brački kioničar iz 17. st. Vicko Prodić [11], doduše na mjestu spaljenoga samostana u postirskej uvali. Valja istaknuti da je do prije dvadesetak godina istočni zid crkvenoga dvorišta prolazio točno posred ranokršćanske crkve i tako je podijelio na dva odvojena posjeda. Brodovi su tada bili u crkvenom dvorištu, a apsida u sklopu obrađenoga vrtu što je možda moglo uzrokovati uništavanje podloge.

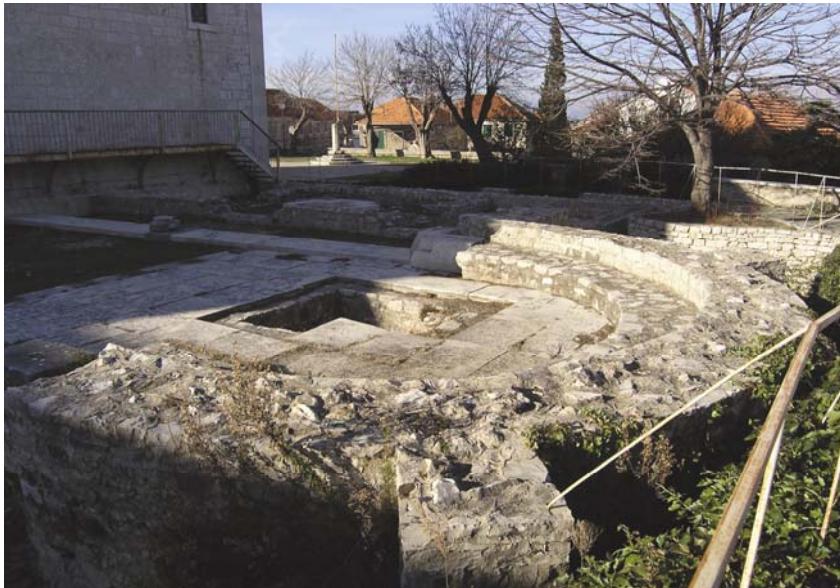
Arheološki ostaci crkve u Postirama danas

S obje strane apside, između kontrafora i začelja bočnih brodova crkve, bile su dograđene dvije cisterne u koje se slijevala voda s krovova crkve i bočnih prostorija. Cisterne su bile od kamena i ožbukane s nekoliko slojeva žbuke, a na dnu su imale udubljenje za taloženje nečistoće. Prema urušenim se ostacima može zaključiti da su bile presvođene bačvastim svodom, a voda se procjedivala kroz prošupljene kamene ploče.

Uz sjeverni je brod bazilike bilo pri-dodano nekoliko prostorija, od kojih se krstionica nalazila u sredini. Njezini su tragovi vrlo slabo sačuvani, ali su ipak uočene naznake niša na zapadnoj strani, a mjestimice je sačuvana i gruba podna podloga. Na sredini je pronađen krsni zdenac križno-

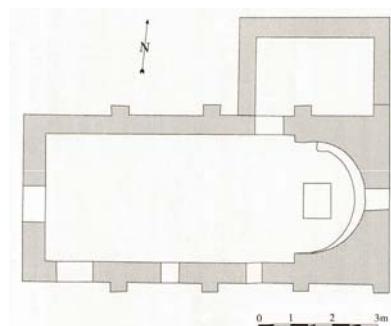
Tlocrt starokršćanske crkve Sv. Jadre između Splitske i Škripa

Vrata su na zapadnom pročelju bila nešto niža od polovice visine crkve, a na južnom su zidu bila uočljiva dva prozora. U sredini apside, koja je izvana četvrtasta a iznutra polukružna, u cijelosti je sačuvan lučno presvođen prozor. Na sjevernom zidu nije bilo prozora, a gornji je dio zida bio prezidan jer je uočljiv nagli prekid lezene. Uz sjeveroistočni dio crkve nalazi se naknadno nadozidana četvrtasta prostorija.

Na vanjskim su zidovima sačuvane po četiri lezene. One su dopirale do tri četvrtine visine zida i potom se

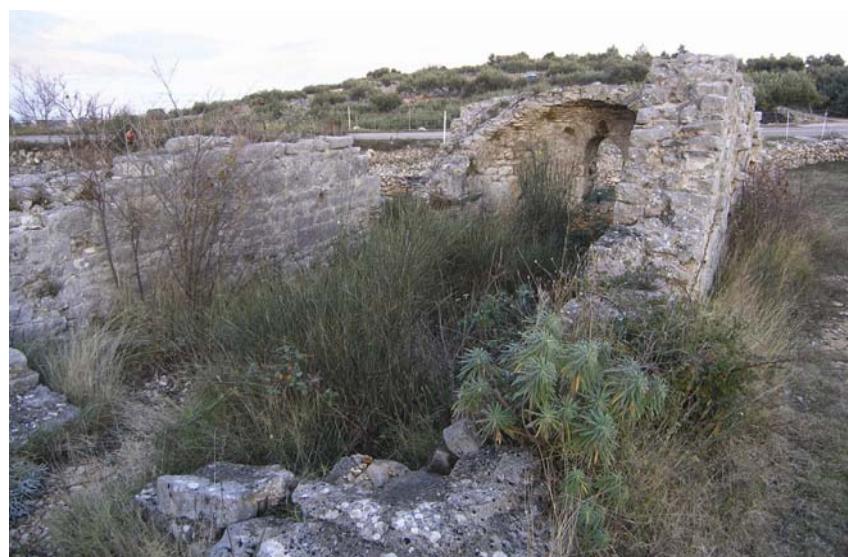
Ostateci crkve Sv. Jadre gledani s jugozapada

Najbolje su sačuvani ostaci u apsidalnom dijelu, ali su dijelom sačuvani i svi ostali dijelovi po kojima se može odrediti njezin izvorni izgled.

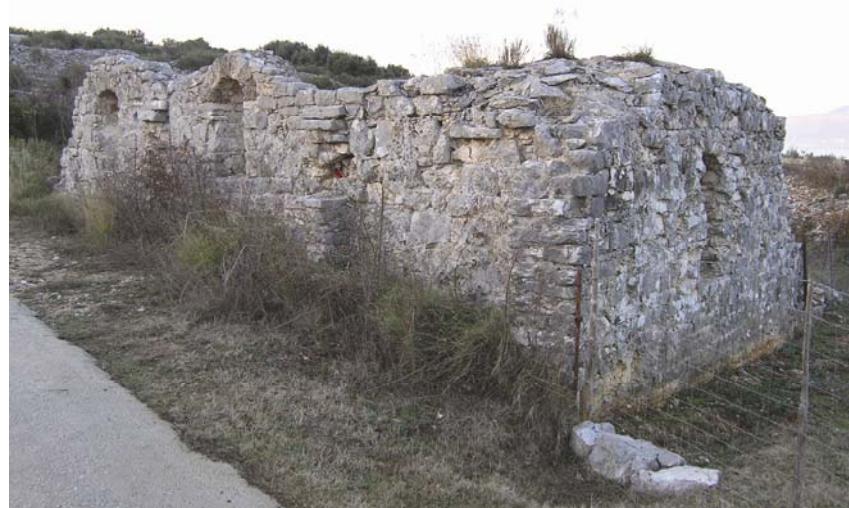
Pogled na apsidiu i južni zid crkve Sv. Jadre

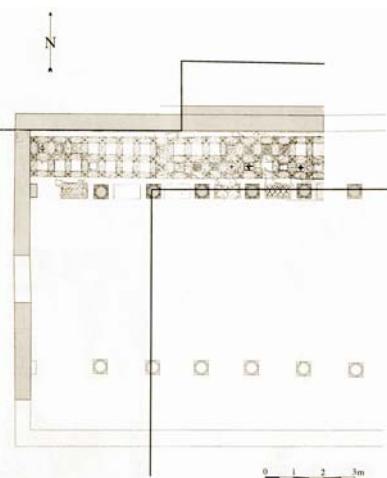
Tlocrt pronadjenih ostataka starokršćanske crkve u Supetu s mozaikom

Tijekom 1979. u konzervatorskim su radovima otkriveni veći dijelovi mozaika (zvanog *pavimentum romanum*) u duljini od gotovo 6 m. Izrazito pravilna geometrijska shema ispunjavala je prostor sa sjeverne strane omeđen zidom, a s južne strane kamenom podlogom (stilobatom) stupova između kojih su izvedeni pojedinačni dijelovi mozaika. Pravilna je kompozicija većih i manjih kvadrata uokvirenih kružnicama bila uočljiva već na prvi pogled. Bilo je također uočljivo da je otkriveni mo-

Iste su godine nastavljena arheološka istraživanja u zapadnom i istočnom dijelu i ponovno su otkopani dijelovi istoga mozaika. Na zapadnom je dijelu 1907. pred pročeljem crkve popločen trg i kamene su se ploče izravno polagale na mozaički pod. pa je na taj je način oštećen veći dio mozaičke površine. Tijekom istraživanja otkriveni su i dijelovi zidova građevine kojoj je pripadao podni mozaik. Otkopan je zapadni zid i dio sjevernog, zapravo sjeverozapadni dio zgrade. Otkrivene su i podloge stupova što je jasno ukazivalo da se radi o trobrodnoj ranokršćanskoj crkvi. Zapravo je u zapadnom dijelu, između prvoga pilastra koji se oslanja na zapadni zid bazilike i stupa, sačuvan gotovo u cijelosti poseban mozaički "tapet" pravokutnoga oblika. Slični su pojedinačni dijelovi mozaika preostali na još dva međuprostora, a prekriveni su sjevernim zidom današnje crkve.

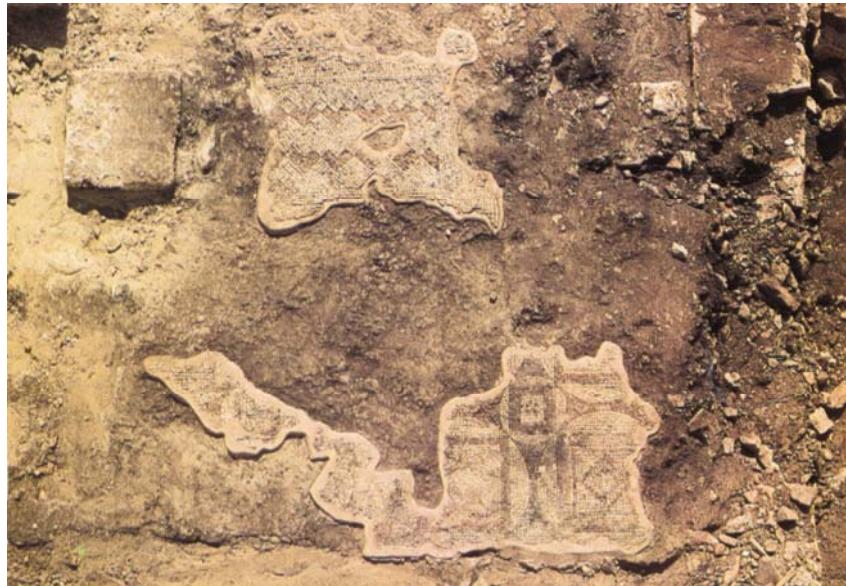
Ostatci mozaika starokršćanske crkve u Supetu

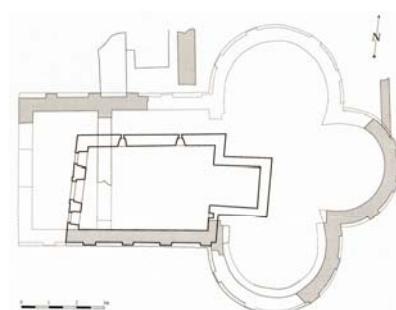
Tlocrt starokršćanske crkve Sv. Ivana Krstitelja u Sutivanu

Sadašnju je crkvicu 1655. izgradio splitski kanonik Jerolim Natalis, o čemu svjedoči i natpis na crkvi. Crkva ima četrvrastu apsidu i izgrađena je na južnom zidu ranokršćanske crkve, a dijelom je iskoristila i prijašnje lezene. Pred vratima je kao nogostup bila ukopana mramorna oltarna menza koja je najvećim dijelom sačuvana.

tražne radove 1965. Odmah je utvrđen tlocrtni raspored. Otkriven je i dio sjevernoga zida u visini od 30 cm i tri lezene na vanjskom licu koje su odgovarale onima na južnom zidu. Od pročelnoga je zida sačuvan samo dio uz temelje u sjeverozapadnom kutu u duljini od 60 cm. Pronađen je i mali dio kamenoga pločnika s tragovima morta, što svjedoči o kamennom popločenju.

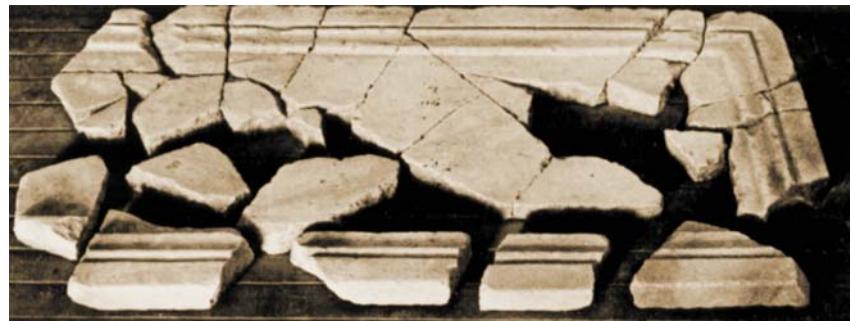
Ostateci oltarne menze starokršćanske crkve u Sutivanu
