## PREDROMANIČKE I RANOROMANIČKE CRKVE U ZADRU

### PRE-ROMANESQUE AND EARLY-ROMANESQUE CHURCHES IN ZADAR

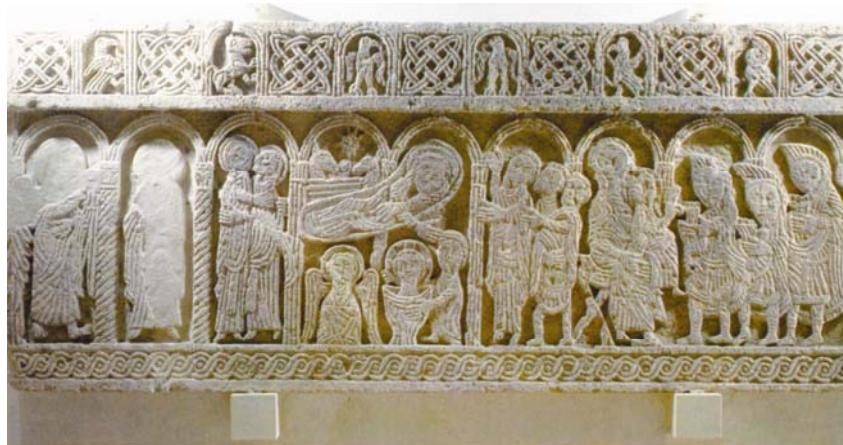
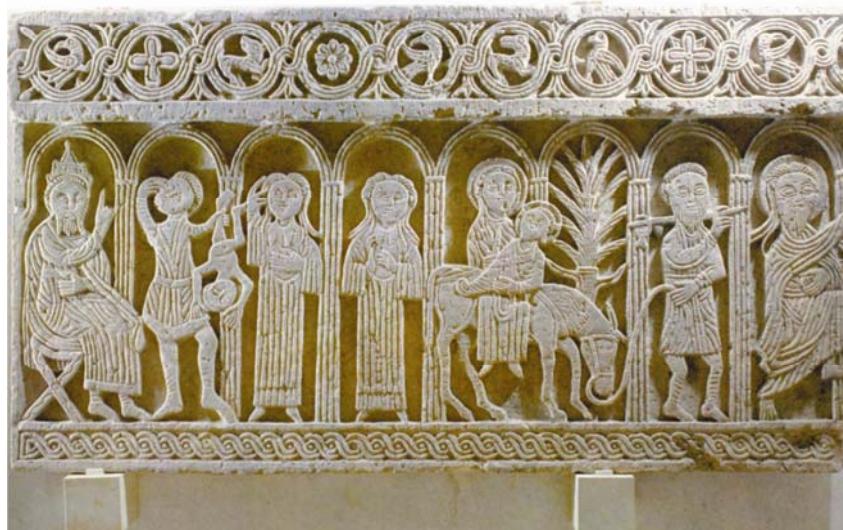
**Pluteji oltarne pregrade crkve Sv. Nediljice**

Pluteji se čuvaju u Arheološkom muzeju u Zadru, a dužina je prvoga  $2,35$  m i drugoga (koji je oštećen)  $1,83$  m. Visina i debljina su im iste ( $0,98 \times 0,7$  m). Na gornjem rubu prve pluteje je ornamentalni friz s naizmjeničnim viticama dvostrukog pruta i stiliziranim pticama i životinjama. Glavno je polje podijeljeno u 9 arkada u koje su ukomponirani likovi iz Evangelija. U prvima su dvjema arkadama prizori iz Navještenja s oštećenim likovima anđela i Marije. U trećoj je prizor iz Vizitacije sa zagrljenim likovima Marije i Elizabete. Slijedi Isusovo rođenje u dvije arkade. Tu je Marija na primitivnom ležaju, a iznad i ispod jaslice i scena Isusova pranja. U sljedeće je tri arkade prikazano Poklonstvo mudracu u kojemu Marija s Kristom sjedi na

stolcu, a prilaze tri kralja s darovima. Na donjem je dijelu pluteja dvostrukasti pleter s "očima", a isti se takav pleter nalazi i u dnu drugoga pluteja.

Na gornjem je pojasu drugoga pluteja ornament s trostrukim kružnim pletenicama međusobno povezanim uzlovima, a u kružnicama su stilizirane životinje, rozete i cvjetovi u obliku križa. U prve su četiri rozete smješteni likovi iz kompozicije Poklonja djece. U prvoj je Herod sa šiljatom krunom na sklopivom stolcu, u drugoj je krvnik koji za nogu drži sunovraćeno dijete, a u trećoj i četvrtoj majke koje bespomoćno promatraju taj jezivi čin. U tri je sljedeće arkade prikazan Bijeg u Egipat. Marija na magarcu drži Krista i palminu granu, a ispred je Josip koji vodi magarca i na drugom ramenu ima štap. U posljednjoj je, osmoj arkadi, jer deveta nedostaje, Ivan Krstitelj u sceni Isusova krštenja. On jednom rukom pridržava plašt, a drugom, u času krštenja, pridržava Kristovu glavu čije tijelo nedostaje [3].

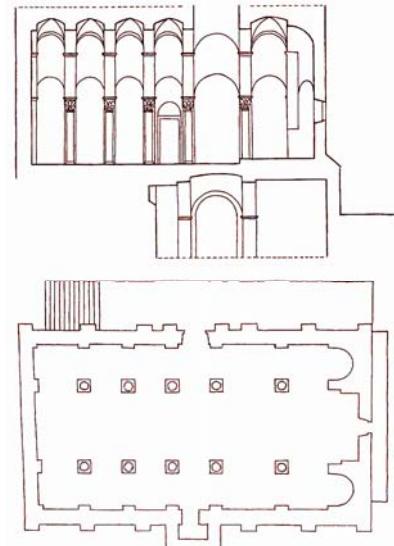
**Presjek i tlocrt vjerojatnog izgleda crkve Sv. Nediljice**

U baziliku se ulazilo stubištem sa sjeverne strane, a dva su reda stupova u unutrašnjosti dijelila prostor u tri broda. Svaki je brod bio podijeljen

Prostor je crkve gotovo kvadratnog tlocrta ( $6,41 \times 6,26$  m), a nadovezuje se na tri upisane apside. Srednja je pravokutna, a bočne oble. Vanjske zidove raščlanjuju pilastri koji rasporedom ne slijede red traveja u crkvi. Među pilastrima su pod krovom smještene po tri arkade. Uz crkvu je s južne strane prislonjen zvonik kvadratne osnove s ugaonim lezenama, a u njega se ulazilo kroz crkvu. Sa sjeverne je strane naknadno dograđena sakristija u koju se također ulazilo iz crkve.

Pod crkvom se nalazila ukopana kripta križnoga tlocrta, a krakovi su bili presvođeni svodovima. Pod je u kripti bio na razini antičkoga grada, a pločnik je srednjovjekovnog grada inače bio  $1,5$  m iznad rimskoga, dok je pod u crkvi bio otprilike još toliko nad srednjovjekovnom ulicom. Stoga je Sv. Nediljica bila jedina crkva u gradskom središtu kojoj se prilazio usponom po stubama jer su ostale bile niže od pločnika.

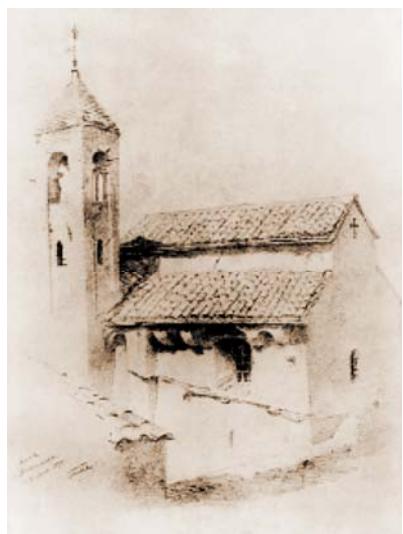
Prostorni crtež crkve Sv. Nediljice

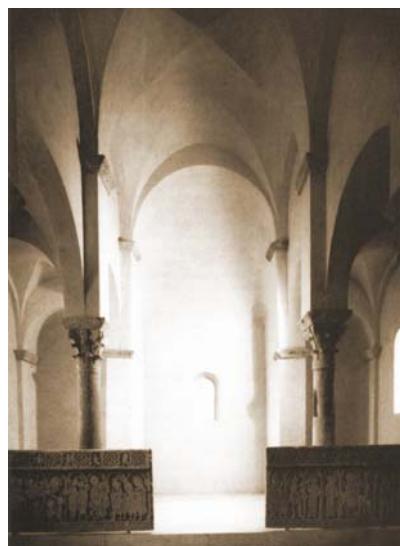
Rekonstrukcija svetišta Sv. Nediljice na *Stalnoj izložbi crkvene umjetnosti* u Zadru

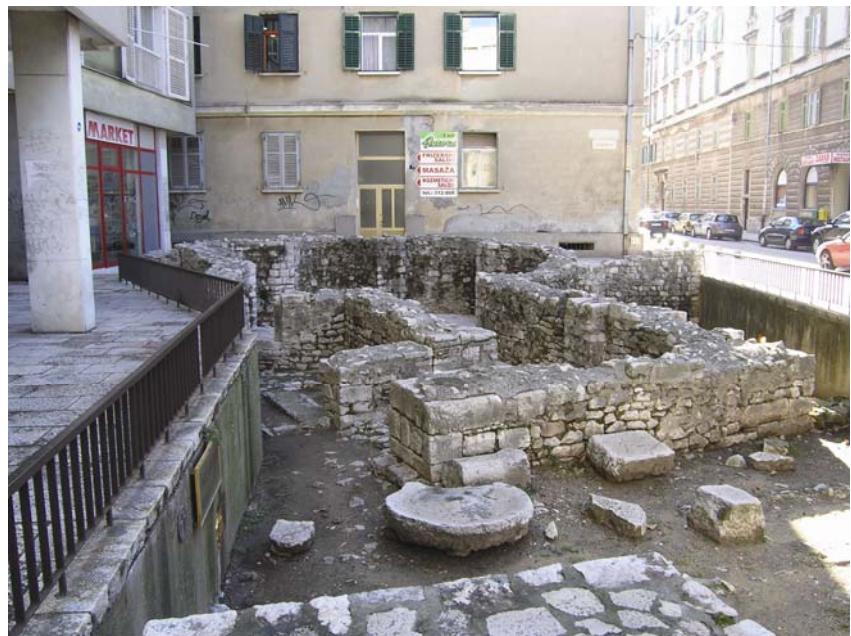
Konzervirani ostaci Stomorice

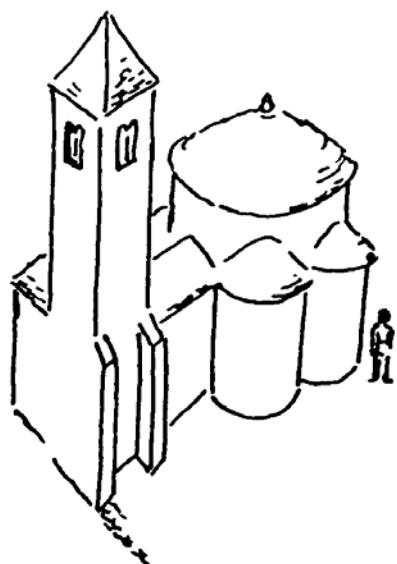
Pokušaj rekonstrukcije negdašnjega izgleda Stomorice

kružni tlocrt, pet polukružnih apsida i pravokutni ulazni krak s atrijem. Kružni je prostor imao promjer 5,7 m, apside su bile široke 2,3 m, duboke 1,2 m, a vestibul je bio dug 3,3 m i širok 2,3 m. Poprečni krak (atrij) bio je dug 4,35 m. Prema izgledu i proporcijama sličnih građevina nad kružnim je prostorom bila kupola (visoka približno 8 m), apside su bile presvođene polukupolama, a ulazni kraj bačvastim svodom, baš kao i poprečni ulazni krak. Na sjecištu krakova nesumnjivo se dizao zvonik, o čijem se izgledu može samo nagađati.

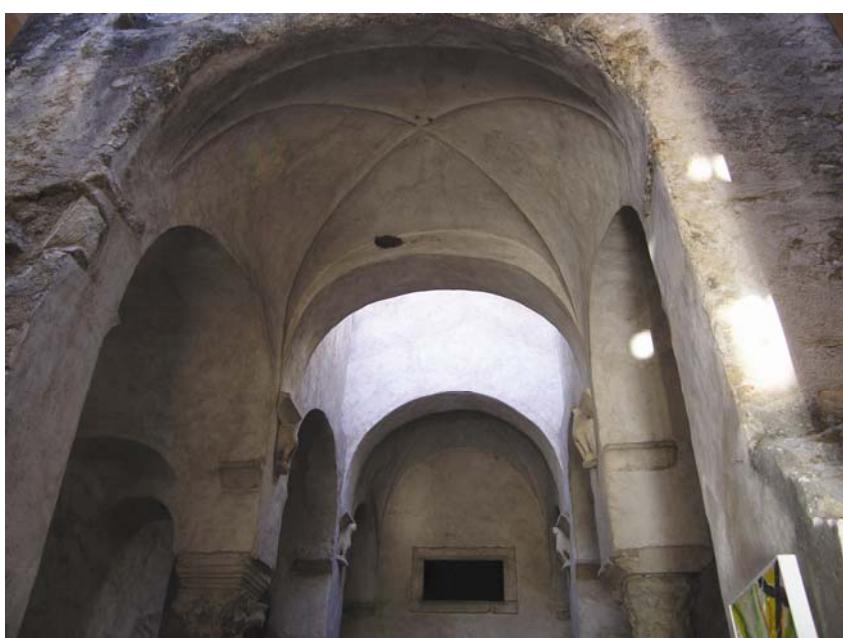
Unutrašnjost crkve Sv. Lovre

Crkva je longitudinalnog oblika i ima četiri stupa pa se stječe dojam da ima tri broda, a to su zaključivali i mnogi koji su o njoj pisali. No sporedni su "brodovi" toliko uski da se njima jedva može prolaziti, a svaki je "brod" presvođen kalotama (na trompama) okrenutima prema crkvenom središtu i u žbuci oblikovanim križnim svodovima. Usred središnjeg prostora s tri traveja odijeljena pojascnicama bila je kupola također na trompama. Stoga se crkva može smatrati jedinstvenom jednobrodnom građevinom s kupolom nad svodovima. Ona je u tlocrtu trobrodna, a u svodovima jednobrodna. Ujedno je jednobrodna i vanjskim izgledom jer joj je krov dvostrešan.

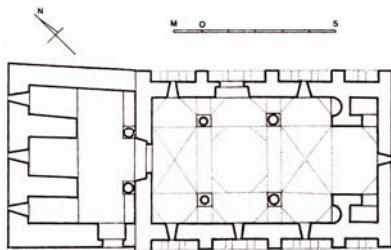
Tlocrt crkve Sv. Lovre

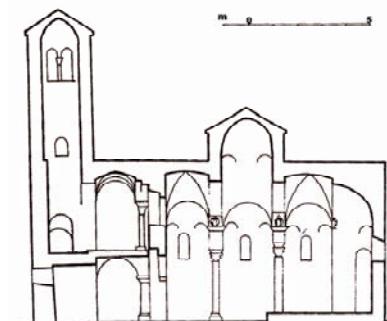
Presjek kroz vjerojatni izgled crkve Sv. Lovre

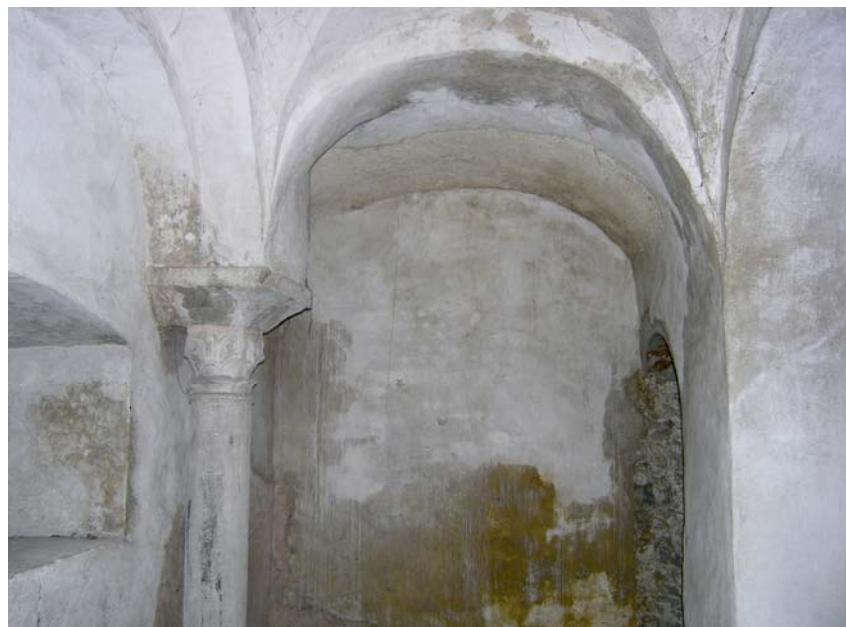
Dio narteksa odnosno vjetverka na na katu

U prizemlju je narteksa poprečni prostor paralelan s pročeljem crkve i ima tri duboke niše, a u njega se ulazi s jugozapada gdje se naziru zazidana vrata. Prostor na katu tek djelom ponavlja tlocrt prizemlja jer zapadni ugao zauzima stubište.

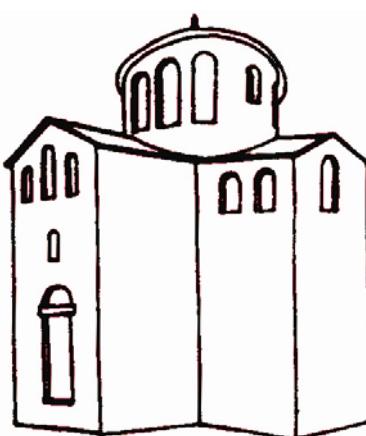
Prostorni crtež crkve Sv. Vida G. Smiricha

dva kraka i središnji tambur. Prema opisima nekih starijih autora zna se da je crkva imala tri apside na istočnoj strani te ugaone trompe koje su nosile svodove crkve. Glavna su ulazna vrata imala polukružni nadvoj, a iznad je bio manji prozorčić i tri plitke niše u zabatu. Niše su raščlanjivale i južni krak (vjerojatno i sjeverni) te plašt tambura, a manji su prozori vjerojatno bili u tamburu i u apsidama. Bila je dakle srodnna crkvi Sv. Križa u Ninu od koje je bila nešto veća [5].

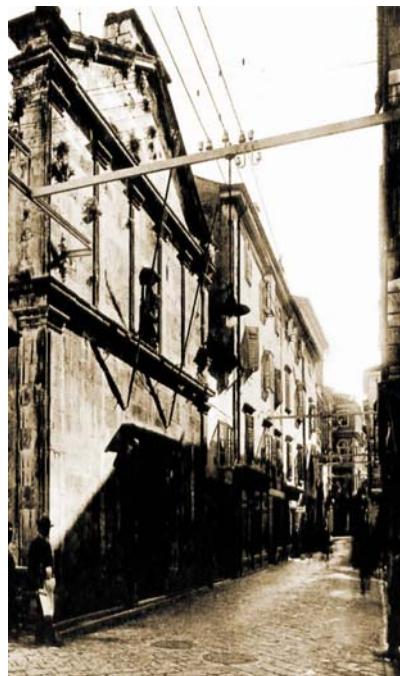
Stara slika pročelja negdašnje crkve Sv. Antuna Opatu

ulaz u kazalište (negdašnji *Teatro Nobile*). Bila je 1861. obnovljena za

potrebe novoutemeljenoga Dalmatinskog sabora, a potpuno je srušena u II. svjetskom ratu i na njezinu je mjestu izgrađena stambena zgrada.

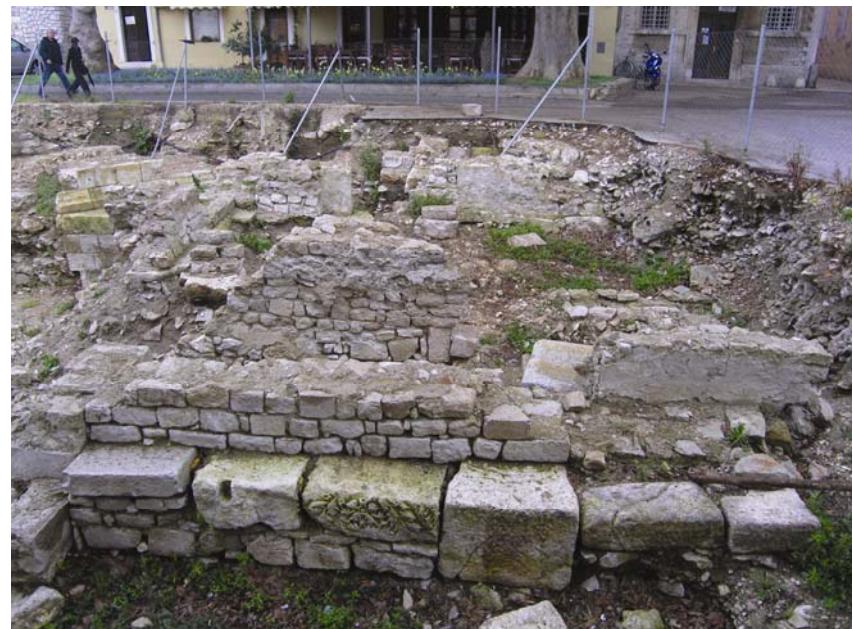
Arheološke iskopine na mjestu starih gradskih vrata u Zadru. U prednjem planu vjerojatni ostaci crkve Sv. Petra de Argata

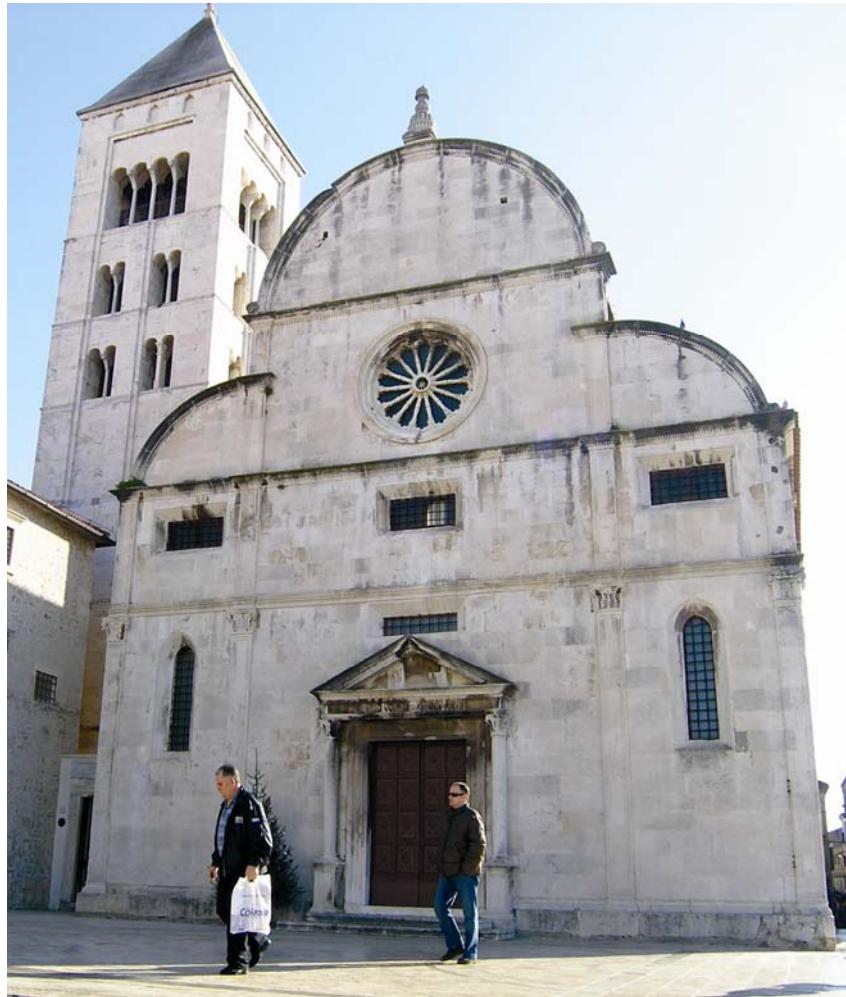
Pročelje crkve Sv. Marije Male

uvjetovani tradicijom i zatečenim rasterom rimskih ulica. Zato, koliko smo mogli uočiti, ovakve zaključke Pavuše Vežića ne podržavaju ostali istraživači zadarske graditeljske baštine. Ipak valja istaknuti da je sadašnja crkva svoje osnovne dimenzije dobila krajem 11. st u doba rane romanike.

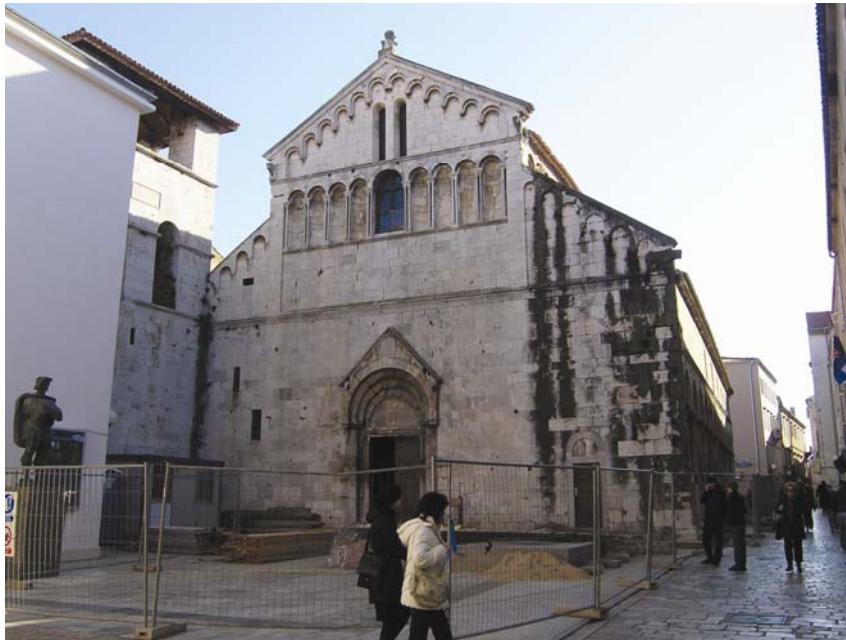
Sadašnja crkva Sv. Krševana u Zadru

bila neka starija crkva sa samostanom i slavnim glagoljskim skriptorijem (iz kojega je prva isprava potekla 995.). Kako je ta crkva izgledala nije poznato, ali valja istaknuti da je sadašnja crkva zatvorena jer se u travnju 2008. urušio sjeverni dio krovišta. Započela je stoga njezina sanacija i cijelovita obnova pa će crkva biti zatvorena sljedećih nekoliko godina.

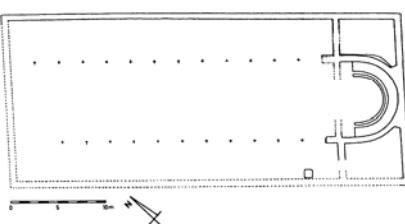
Tlocrt starokršćanske crkve na mjestu Sv. Ivana Krstitelja u Relji

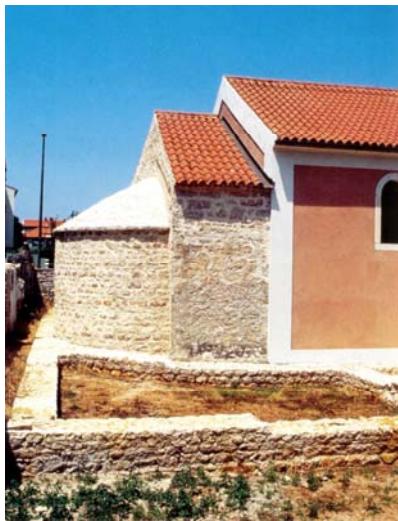
**Tragovi starokršćanske i obnovljena apsida crkve Sv. Ivana Krstitelja**

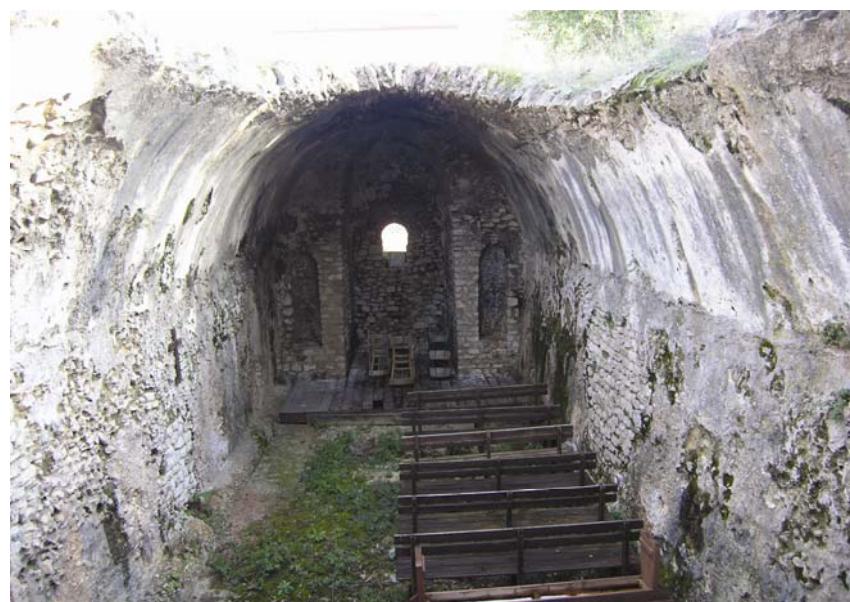
**Unutrašnjost crkve Sv. Stošije na Puntamiki**

Cisterna je inače bila nadsvodena i djelomično ukopana (oko 1,50 m) s podom od opeka složenih u obliku riblje kosti (*opus spicatum*). Bila je pravokutnog oblika, duga 16,1 m i široka 6,5 m te presvođena bačvastim svodom. Visina je cisterne od poda do svoda iznosila 4,9 m. Stoga kao čvrsta i prostrana građevina nije zahtijevala veće konstruktivne zahvate pri adaptaciji, a riječ je o vrlo zanimljivoj kompleksnoj crkvi, zapravo dvjema crkvama, od kojih je donja nastala adaptacijom rimske cisterne (piscina), dok je gornja izgrađena iznad nje.

Cisterni je prigradaena trapezoidna apsida, a prostor između starih i no-

vih zidova ispunjen je šutom. Osim prostranog ulaza jedini je otvor na crkvi bila tranzena na sredini apside čiji su tragovi pronađeni tijekom istraživanja. Čini se da su obje crkve bile u uporabi do kasnoga srednjeg vijeka.

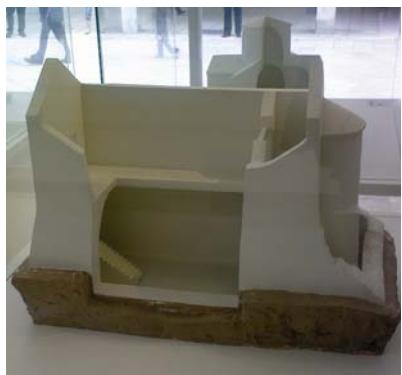
Gipsani prikaz crkve Sv. Stošije u Arheološkom muzeju u Zadru
