# Potresna sigurnost armiranobetonskih montažnih hala – eksperimentalna studija

Matej Fischinger, Miha Kramar, Tatjana Isaković

## Seismic safety of prefabricated reinforced-concrete halls - experimental study

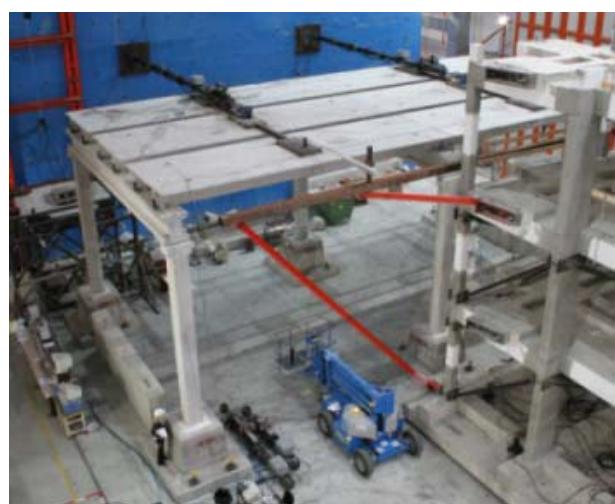
Slika 1. Model za vrijeme pseudodinamičkog ispitivanja u laboratoriju ELSA

Pseudodinamička ispitivanja i ciklički pokusi do rušenja izvedeni su u europskom laboratoriju za ispitivanje konstrukcija ELSA u talijanskom gradu Ispra (slika 1.). Takva ispitivanja do sada se nisu izvodila. Posebnosti su bile dvije – veliki model u prirodnome mjerilu i velika vitkost ispitanih stupova, koja je značajna za stupove ispitivanih hala. Indeks posmičnoga raspona (taj je pri

elemente postavljene usporedno s opterećenjem, prototip 2 okomito na opterećenje (slika 1.). Podrobnosti za prototip 2 vidljive su iz nacrta na slici 2. Zbog nepotpunih mjerena pri ispitivanju prototipa 2 ta se konstrukcija još jednom ispitala (ispitni uzorak 2 – 2). Pritom su, s obzirom na iskustvo prijašnjega ispitivanja, upotrijebljene gušće spone na mjestu upetosti stupova, kao što to zahtijeva EC8 (udaljenost između spona bila je 5 cm umjesto zahtjevanih 7,5 cm). Rezultati sva tri ispitivanja u bitnim su elementima bili slični.

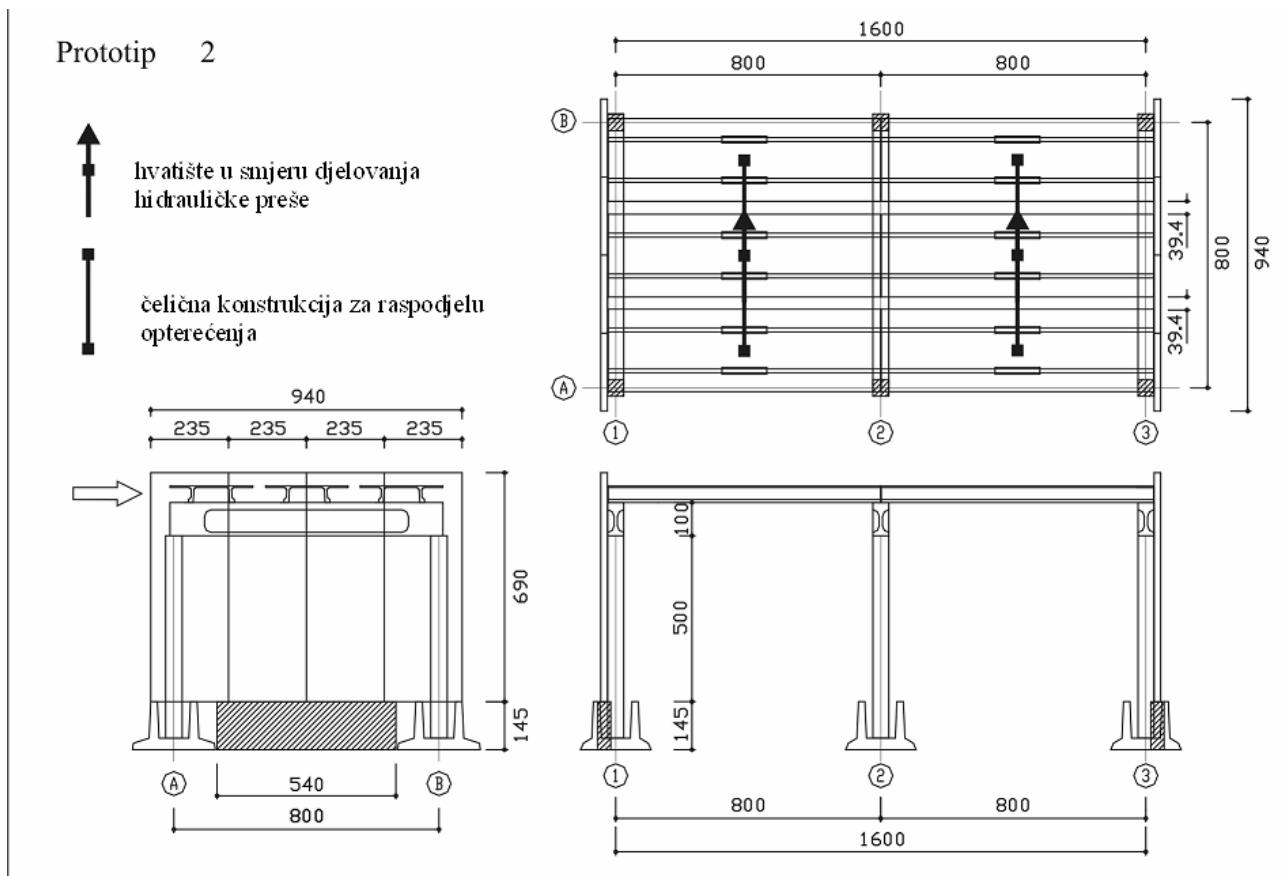
Slika 2. Načrt za uzorak br. 2

Osnovni podaci za prototip 2 vidljivi su iz slike 2., potpuniji opis dan je u doktorskom radu [4]. I-nosači su povezali vrhove stupova i s njima tvorili okvire koji su podupirali II-ploče. Spojevi između elemenata odgovarali su talijanskoj praksi, iako se slična rješenja rabe i u

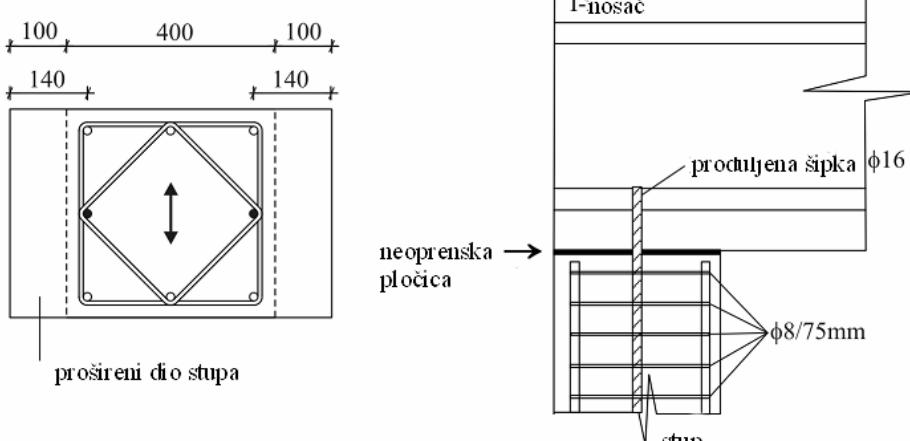
Slika 3. Spoj stupa i grede

susjednim državama. Veza između stupova i nosača prikazana je na slici 3. Promjer moždanika odgovara zah-tjevima planiranja nosivosti snažnoga spoja (pogledati poglavlje 3.). Spoj između II-ploče i I-nosača prikazan je na slici 4. Sastavljen je iz para čeličnih kutnika, vez-noga vijka i dva sidrena vijka, s kojima su kutnici prič-vršćeni na I-nosače. U početnim fazama ispitivanja na konstrukciju su bile pričvršćene i pročeljne ploče (slika 2.). One su na vrhu bile pričvršćene na bočne nosače sustavom vijaka i tankih čeličnih kutnika, dolje su bile naslonjene na posebno pripremljene potporne nosače sidrene u tlo laboratorija.

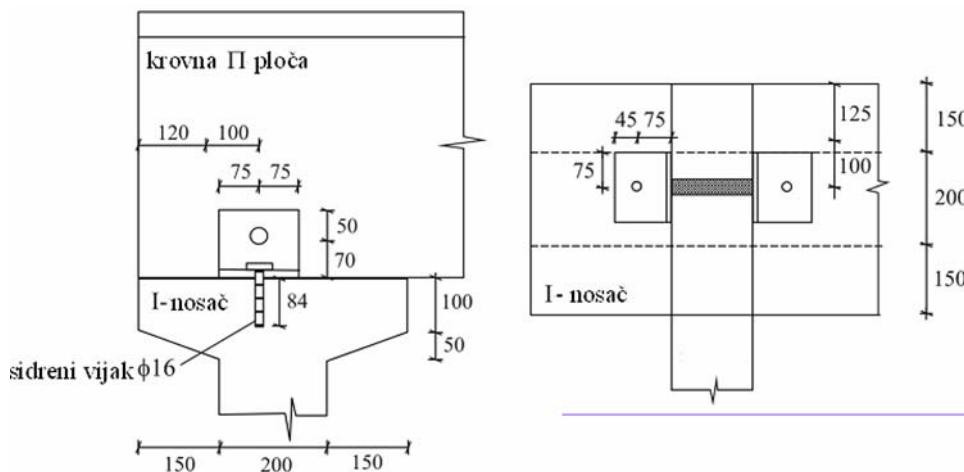
Slika 4. Spoj II-ploča i grede

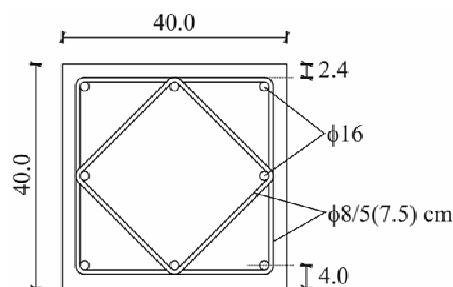
Slika 5. Presjek stupa na mjestu upetosti

Zbog male mase bila su mala i opterećenja stupa. Minimalna je uzdužna armatura (1 posto; slika 5.) zadovo-ljila i za ubrzanje tla 0,35 g. Pri osnoj sili 100,6 kN u ugaonom stupu (bezdimenzijska proračunska osna sila  $v_d = 0,023$ ) ta armatura osigurava nosivost na savijanje stupa 135,5 kNm što je dosta više od proračunske pot-rebne nosivosti. Ako bi se pri projektiranju u obzir uzeo faktor ponašanja  $q = 4,5$  i tlo kategorije B, proračunska potrebna armatura bila bi jednaka minimalnoj armaturi već pri projektiranom ubrzaju 0,70 g [4]. U analizi re-zultata važno je i potrebitno u obzir uzeti da je konstruk-cija s minimalnom armaturom imala veliku rezervu no-

ispitivanja (prototip 2-2) spone zgušnute i umjesto spona  $\phi 8/75$  mm upotrijebljene su spone  $\phi 8/50$  mm (slika 5.). Mehanički volumenski dio povećanih spona bio je  $\omega_{wa} = 0,32$ . Kritično područje iznad mesta upetosti bilo je du-go 90 cm ( $\approx h/6$ ). Nad kritičnim je područjem bila uda-ljenost između spona povećana – poprečna je armatura tu bila  $\phi 8/150$  mm. Osigurala je nosivost na posmik 161,2 kN, što je mnogo više od poprečne sile, odredene planiranjem nosivosti:

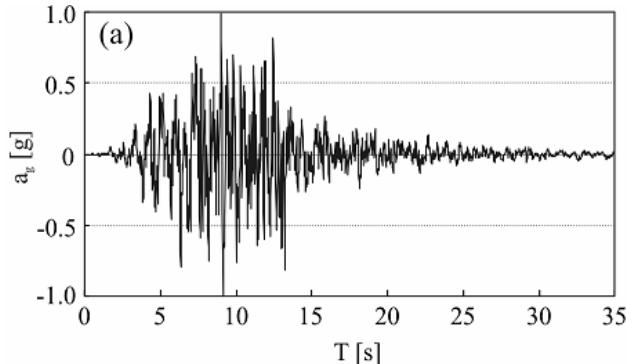
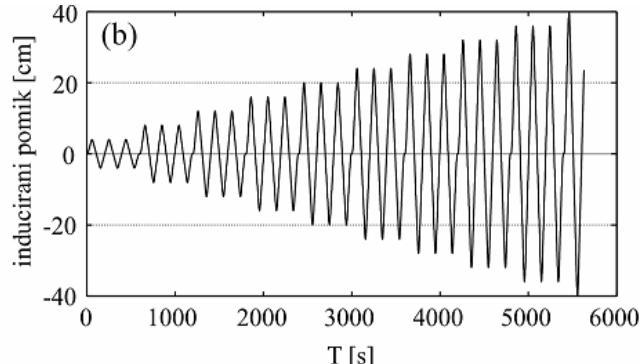
Slika 6. a) Normirani akcelerogram za pseudodinamičko ispitivanje i b) tijek cikličkoga ispitivanja

Na konstrukciji je prvo napravljena serija pseudodinamičkih ispitivanja. Pri takvom se ispitivanju na konstrukciju pomoću hidrauličkih preša nanose sile statički, iako se njihova veličina svaki put određuje tako da odgovara potresnim silama za odabrani potres. U eksperimentima je rabljen potres koji odgovara karakteristikama furlanskih (slovenskih) potresa (slika 6.a). Ubrzanje se pove-

ćavalo. U prva su tri koraka (kada su na konstrukciji još bili pročeljni paneli) vrijednosti maksimalnoga ubrzanja tla  $a_g = 0,05$  g, 0,14 g i 0,35 g. Zadnji odgovara proračunskom ubrzanjem u Furlaniji. U sljedećoj su faziji pročeljne ploče odstranjene i napravljen je zadnji pseudodinamički pokus s ubrzanjem 0,525 g. To je ubrzanje bilo veće od proračunskoga, iako još uvjek manje od kapaciteta konstrukcije koju je osigurala ugrađena minimalna armatura za savijanje. Zadnji je dio eksperimenta napravljen s cikličkim statičkim opterećenjem. Ciklusi pomaka su se povećavali korakom od 40 mm (slika 6.b) do rušenja konstrukcije.

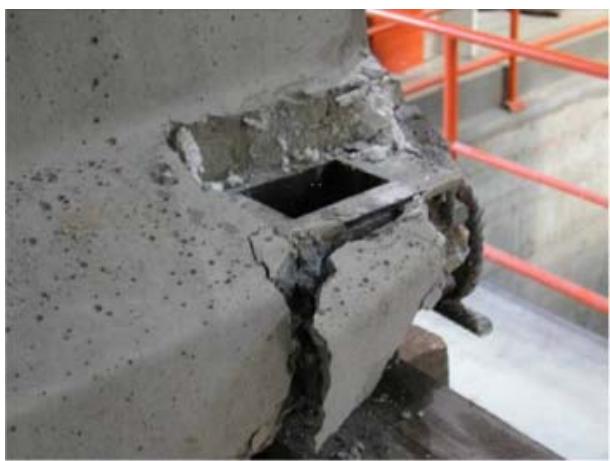
Slika 7. Oštećenja nosača na spoju sa stupom

Kutnici između  $\Pi$ -ploča i nosača su se dobro ponašali. Problematičnije je bilo ponašanje moždaničkih spojeva između nosača i stupova. Promjer moždanika, koji je određen metodom projektiranja nosivosti, bio je dostatan, iako se pri prvom ispitivanju prototipa 2 oštetio beton u okolini moždanika (slika 7.). Pri dimenzioniranju se rabila formula koja pretpostavlja da je moždanik element s debelim slojem betona. Sloj betona u okolini otvora za nasadivanje nosača na moždanik dosta je tanak. Ovajanje otvora sponama U oblika bilo je preslabo. Zbog novčanih su se ograničenja u kasnijim ispitivanjima rabili

isti nosači, a oštećena su mesta obložena čeličnim ovojem koji je nadomještavao gustu armaturu ovijanja. Potrebna se nosivost spojeva tako osigurala, iako je zbog nerealne izvedbe učvršćenja daljnje ispitivanje ponašanja tih spojeva onemogućeno.

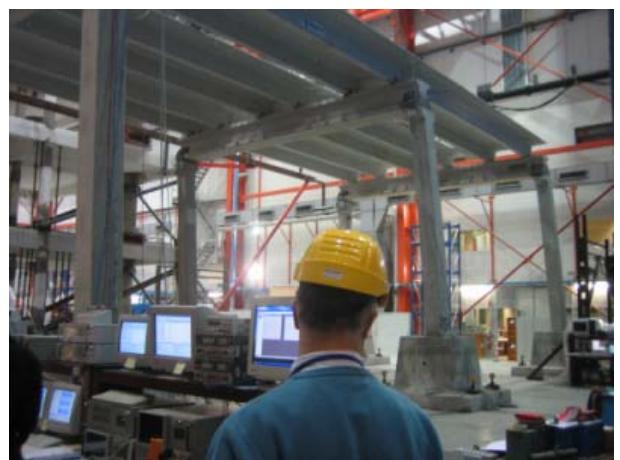
Slika 8. Deformirana konstrukcija uzorka 2-2 pri katnom pomaku od 8 %

Osiguravanjem dosta nosivosti spojeva ponašanje konstrukcije odredili su stupovi. Opažena je velika deformabilnost i deformacijski kapacitet stupova. Stupovi su prije rušenja bili deformirani za 40 cm, što je 8 posto njihove visine. Koliko su bili veliki ti pomaci ilustrira i

slika 8. Takvo je deformiranje prilično veće od deformacijskoga kapaciteta kraćih stupova. Jednako vrijedi za pomak na granici plastičnosti stupa, koji je dostizao 2,5 posto visine. Veliki je deformacijski kapacitet naravno povoljan. S druge strane velika deformabilnost uzrokuje više problema i ukazuje na to da su za projektiranje kritičniji uvjeti graničnoga stanja uporabljivosti nego graničnoga stanja nosivosti (točka 2.2).

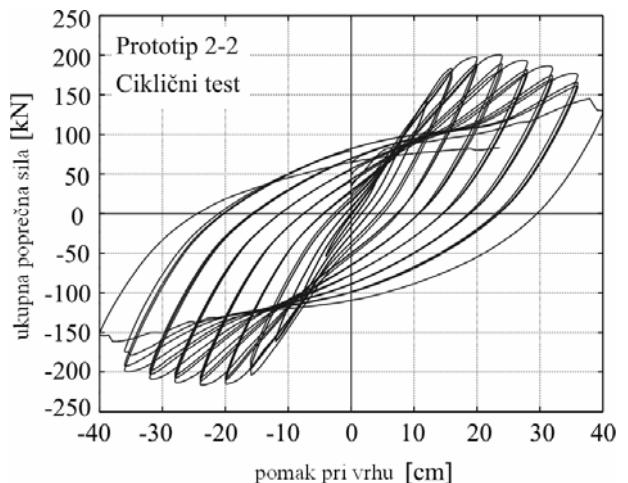
Slika 9. Histerezni odziv pri cikličnom ispitivanju uzorka 2-2 (sila je mjerena za cijelu konstrukciju, sastavljenu od 6 stupova)

Ciklično ispitivanje do rušenja pokazalo je stabilno histerezno ponašanje do apsolutno vrlo velikih pomaka oko 30 – 35 cm, što je 6 – 7 posto visine stupa (slika 9.). S druge strane pripadajuća duktilnost (oko 3) nije bila tako velika. Način je rušenja bio značajan za suvremeno konstruirane armiranobetonske elemente. Najprije je počeo otpadati zaštitni sloj betona, zatim se izvinula uzdužna armatura koja se u sljedećim ciklusima prekinula (slika 10.). Prvi se stup srušio pri povećanom katnom pomaku stupa 7 posto. Nosivost je osjetno pala (slika 9.), iako su ostali stupovi odziv privremeno stabilizirali. Ka-

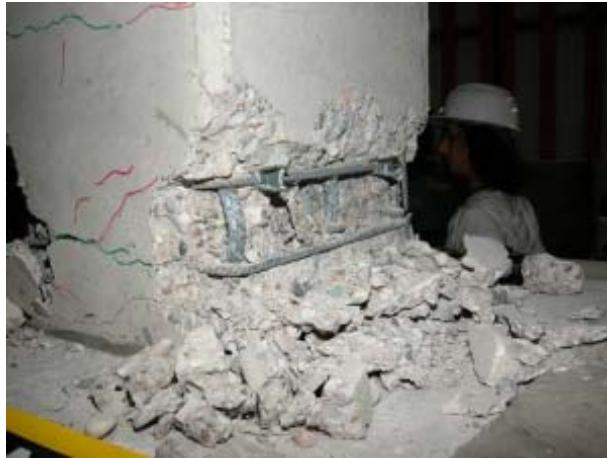
Slika 10. Tipično rušenje stupa na savijanje

ko su svi stupovi bili jednakom armirani i slično opterećeni, ubrzo se zatim (pri katnom pomaku od 8 posto) konstrukcija praktički srušila. Taj tok rušenja i slika 10. jasno pokazuju na važnost obuhvaćanja betonske jezgre na mjestu plastičnoga zgloba. Spomenuto je da su pri ispitivanom uzorku 2-2 upotrijebljene gušće spone (udaljenost između spona 5 cm) nego što zahtijeva EC8 (7,5 cm).

Spoznaja važna za projektiranje i analizu je ta da je duljina plastificiranoga područja pri upetosti vrlo kratka – samo oko 20 cm, što je polovica poprečne dimenzije stupa i samo 4 posto visine stupa. Dakle, pri takvima su stupovima zahtjevi za lokalnim plastičnim kapacitetom stupova na mjestu upetosti veliki.
