OBNOVA HVARSKOG PUČKOG KAZALIŠTA

Sanacije

Oštećenja i sanacija nosive konstrukcije

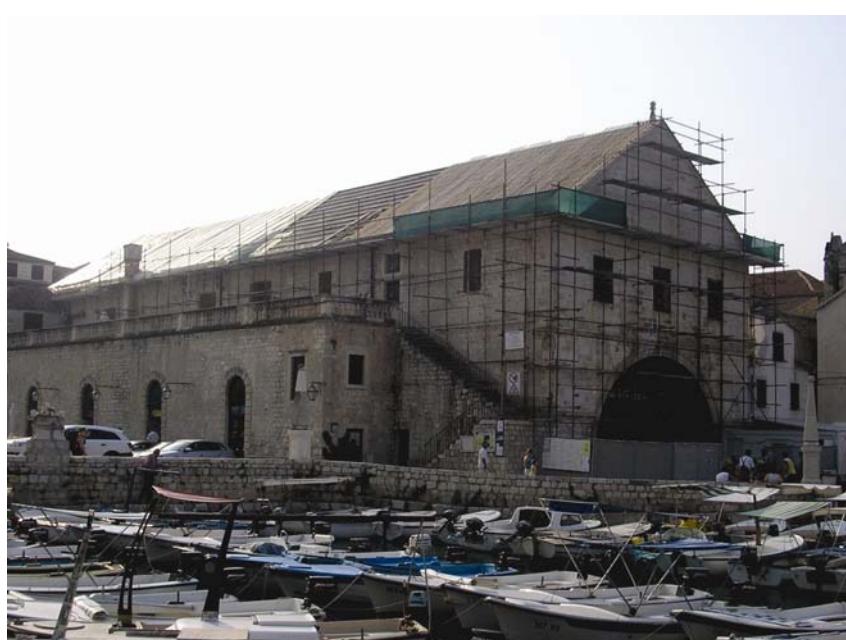
Hvarski Arsenal prije početka radova

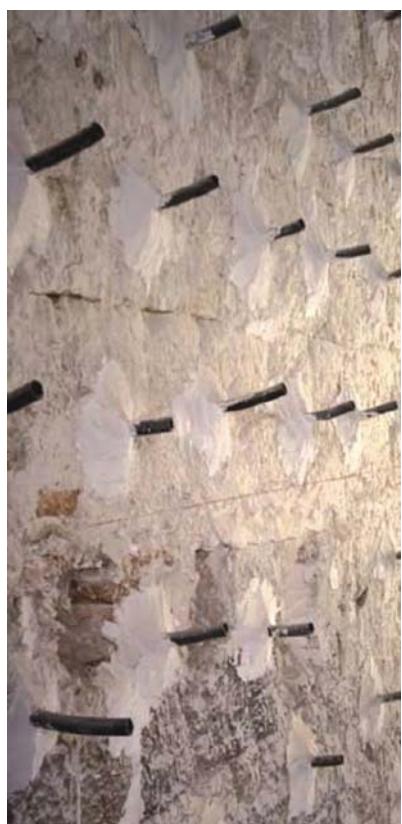
Raporedi injektori po kamenom zidu prije injektiranja

Pukotine su ispuhanе komprimiranim zrakom, kako bi se uklonila prašina i nevezani dijelovi. Prije profiliranja pukotine su površinski zasicevine vodom, nakon čega su izbušene rupe promjera 36 mm, za inox sidra promjera 16 mm, dubine l = 95,0 cm i pod kutom od 45° unakrsno. Bušotine su sezale do 5 cm od vanjskog lica zida, a sljubnice zida prethodno su zapunjene vapnenim mortom. Injektiranje se obavljalo bescementnom masom Mape-Antique I.

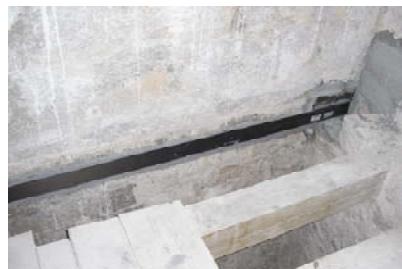
Ugradena karbonska lamela u zoni sidrenja

Ojačanje karbonskim tkaninama izvršeno je na dijelu horizontalnih serklaža. Sprezanje kompletne konstrukcije i osiguranje horizontalne raspodjele sila s krovne konstrukcije na vertikalne nosive elemente, kojima pripadaju zidovi i stupovi, izvedeno je lijepljenjem karbonskih lamela *Carboplate 170/100*. Karbonske lamele odlikuju se visokom vlačnom čvrstoćom, dok su brzina i lakoća izvedbe te svojstvo visoke otpornosti na koroziju s obzirom na blizinu mora omogućili primjenu ovog materijala na tehnološki zahtjevnoj građevini.

Na pripremljenu je podlogu s reparativnim mortom naneseno dvokomponentno epoksidno ljepilo, koje je zajedno s karbonskim lamelama činilo *horizontalne serklaže*. Ljepilo je u ovom slučaju služilo kao međusloj i poveznica između sustava karbonskog ojačanja i povijesne kon-

strukcije. Kako bi se karbonske lamele povezale s konstruktivnim elementima – zidovima, izveden je posebno razrađen detalj sidrenja s karbonskom užadi koja su se ugradivala u bušotine dubine 40 cm.

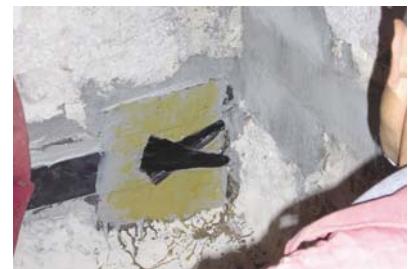
Preklapanje karbonske užadi na prethodno nanesenu epoksidnu impregnaciju

Upotrijebljena je karbonska užad profila 12 mm. Karbonska je užad na prikladan način ubaćena u pripremljene bušotine koje su radi površinske konsolidacije podloge prethodno premazane epoksidnim temeljnim premazom. Ručnim pištoljem za ekstrudiranje u buštinu je na dno utisнутa epoksidna dvokomponentna pasta, a zatim umetnut štapni kompozit, dok mu je slobodan kraj preklapljen na karbonsku lamelu gdje je premazan epoksidnom masom. Na tu je zonu nalijepljena karbonska tkanina čime se dovršio sendvič - element.
