REKONSTRUKCIJA ATRIJA KNEŽEVA DVORA U DUBROVNIKU

# Spomenička baština Dubrovnika u novome ruhu

Nakon crkve svetoga Vlaha obnavlja se jedna od najpoznatijih znamenitosti u Dubrovniku - Knežev dvor, a sanacija će trajati dvije i pol godine, no tijekom ljetnih mjeseci posjetitelji će moći uživati u njegovoj ljepoti

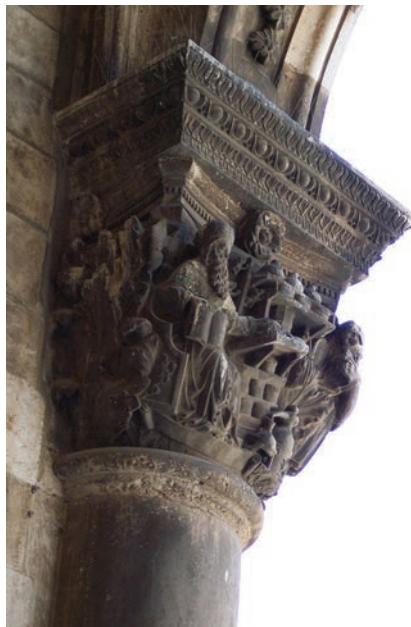
**Kapitel u trijemu s prikazom boga Asklepija, rad kipara Petra Martinova**

Knežev dvor gradio je napuljski graditelj Onofrio di Giordano de la Cava na četiri krila, s ugaonim kulama i dvorištem u sredini, u stilu rane renesanse. Na njemu su radili mnogi majstori među kojima se ističe djelo kipara Petra Martanova – kapitel trijema s prikazom grčkog boga lječništva Asklepija. U njemu su u to vrijeme bile smještene dvorane Velikog i Maloga vijeća te Vijeća umoljenih, stan kneza, sudnica, kancelarije, zatvori,

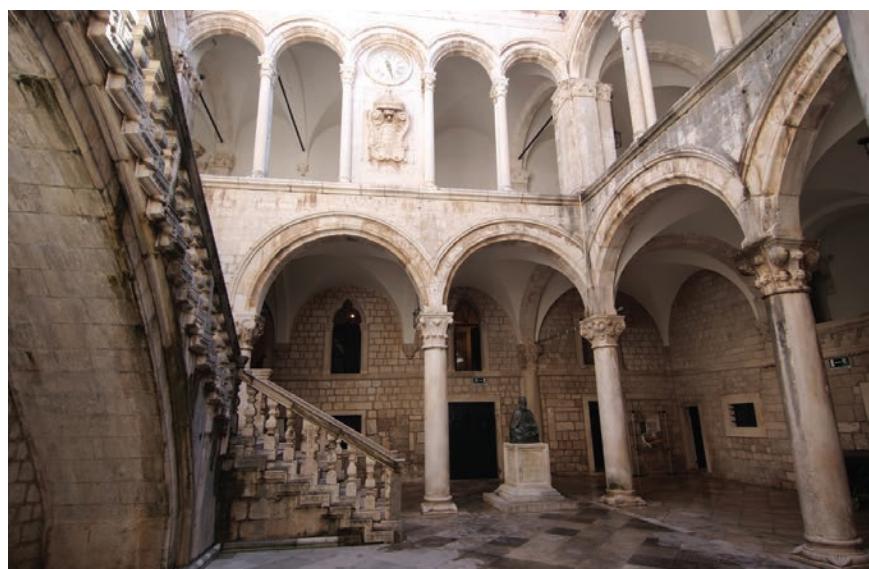
Atrij Kneževa dvora

Međukatne konstrukcije atrija čine sedreni svodovi nasuti nabačajem do ravni- ne podova. Ispod većine svodova postavljenе su zatege. Po dvije pete svodova oslonjene su na zidove i okrugle stupove, koji s lukovima pročelja čine unutarnju fasadu. Stupovi su, uz iznimku sjeverne fasade, izvedeni u svim etažama, a na katu su udvojeni i manjeg promjera od onih u prizemlju. Parovi stupova nisu jednako opterećeni, a između parova koji nose pete svodova postavljeni su slabije opterećeni parovi koji nose samo dio fa-

sade. Uglovne svodove na katu dijelom pridržavaju masivni zidani stupovi. Donji dio sjeverne fasade, umjesto reda stupova, čini zid uz koje se pruža stubište koje vodi na kat atrija. Nakon nekoliko sana- cija tijekom godina na nosivim elemen- tima vidi se neuobičajeno velik broj tra- gova naknadnih zahvata poput kamenih umetaka, baza i kapitela različitih stilova te različite vrste kamena, ali su vidljiva i nova oštećenja i pukotine.

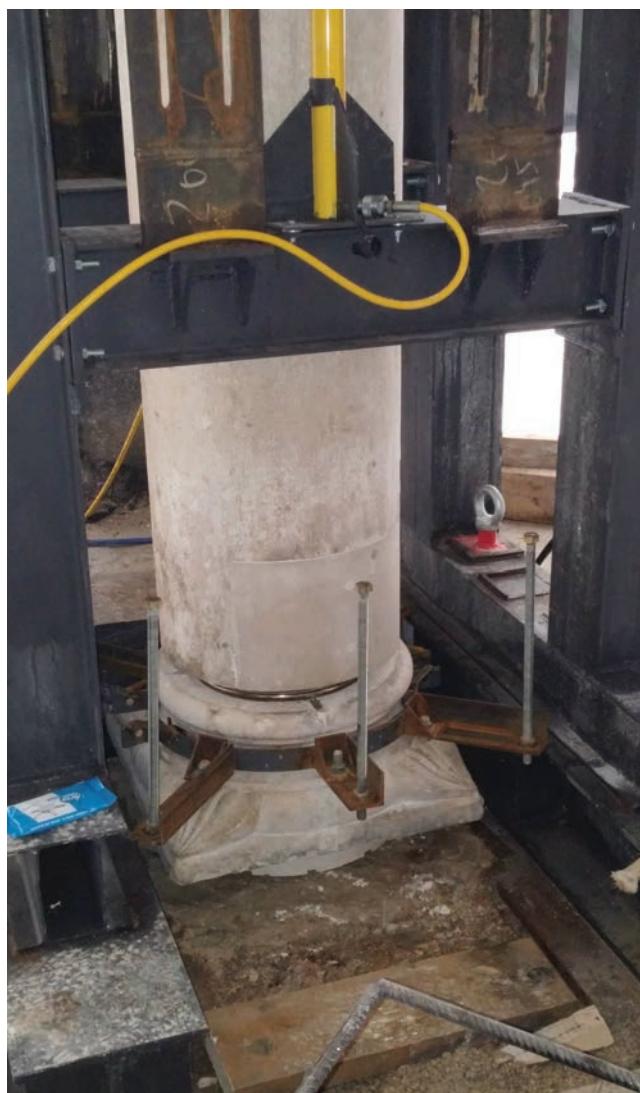
Privremeni metalni nosač koji podupire svod

Gradilište je otvoreno 1. prosinca 2015., a do kraja te godine izveden je dio pripremnih radova te je izrađena teška metalna konstrukcija za podupiranje. U radove na rekonstrukciji Kneževa dvora ulaze se približno 11 milijuna kuna s PDV-om, a sanacija je podijeljena u dvije faze.

Prva faza radova trajala je do 1. lipnja 2016., kada su završeni sanacija postojećih kamenih stupova atrija Kneževa dvora i podzemljnog tla, radovi na terasi Dvora te je riješen problem oborinske odvodnje i popločenje. Dovršeno je ispitivanje teške čelične skele za podupiranje

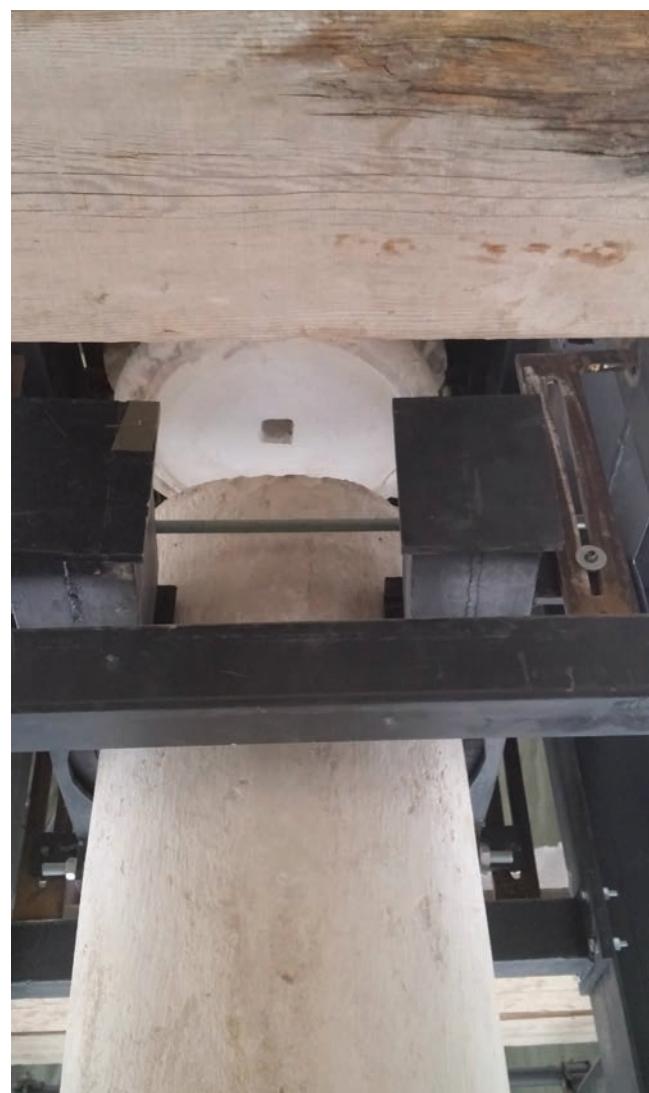
Zamjena trna u stupu, atrij Kneževog dvora

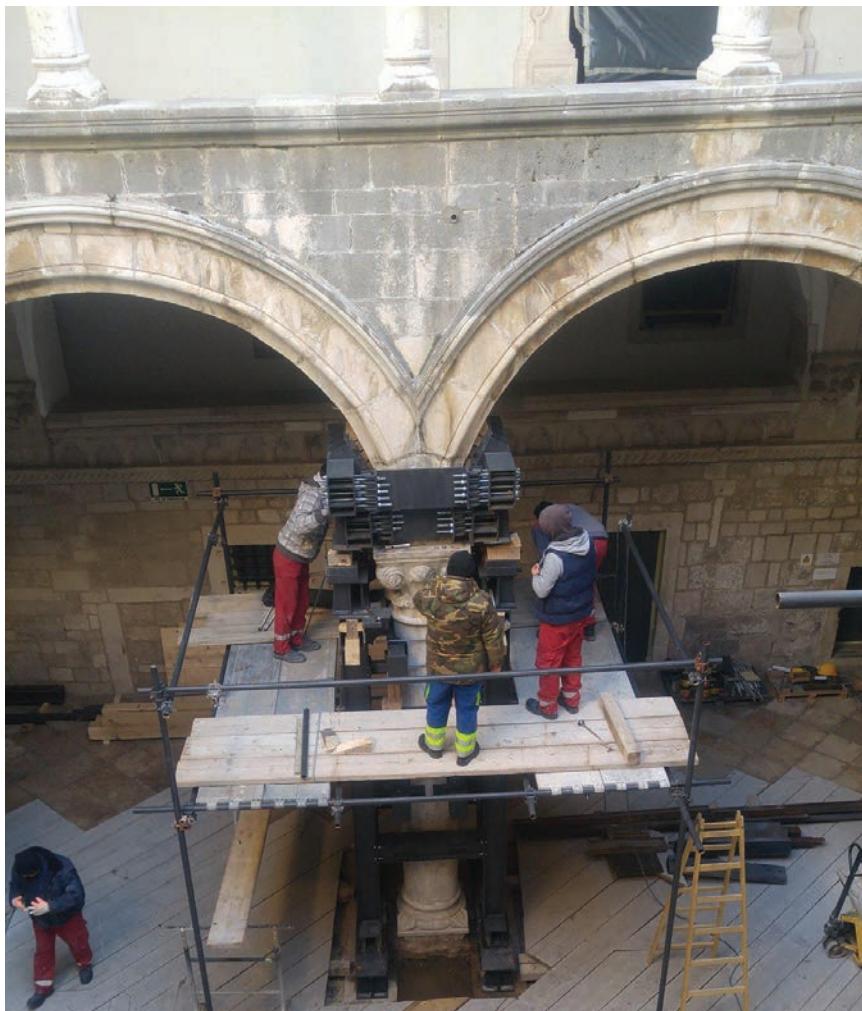
**Radovi na sanaciji stupa u atriju Dvora**

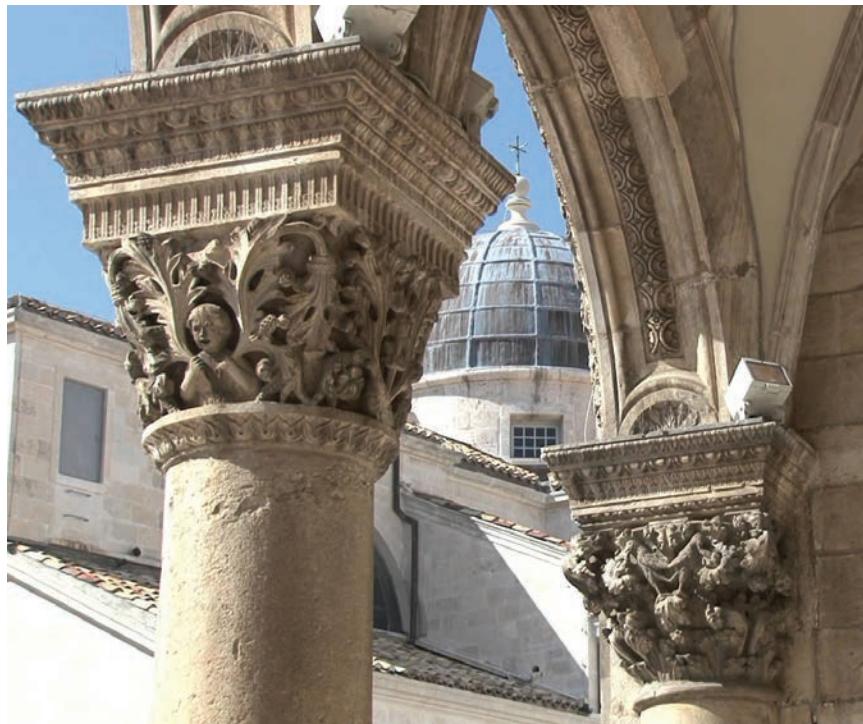
Pogled na stup na istočnom pročelju Dvora

kom provođenja modelskih ispitivanja, tijekom radnih sastanaka napomenuo je to kako je rasterećenje stupova (tijekom njihove sanacije) bilo neophodno nepre-

stano pratiti kako bi se odredio trenutak odnosno predznak sile kada se stup rastereće da ne bi došlo do vješanja stup-a o kapitel preko trna stup – kapitel, a
