Potres u Zagrebu - izazovi u provedbi brzih pregleda oštećenih zgrada

PRIPREMILA:
Tanja Vrančić

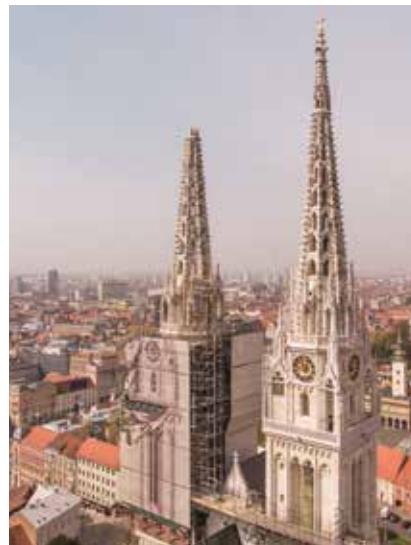
Oštećeni vrh južnoga tornja zagrebačke katedrale

Potres jačine 5,5 stupnjeva po Richteru pogodio je Zagreb 22. ožujka 2020. 24 minute nakon 6.00 sati. Euromediternski seizmološki centarjavio je da je epicentar potresa bio sedam kilometra sjeverno od središta Zagreba (Markuševac), na dubini od 10 km. Nedugo potom uslijedili su još jedan potres jačine 5,0 stupnjeva po Richteru te treće jače podrhtavanje tla jačine 3,7 po Richteru. U nešto više od 24 sata od prvoga potresa na području grada Zagreba zabilježeno je 57 potresa. U povijesnome središtu grada zabilježene su veće materijalne štete, a oštećen je i vrh južnoga tornja zagrebačke katedrale.

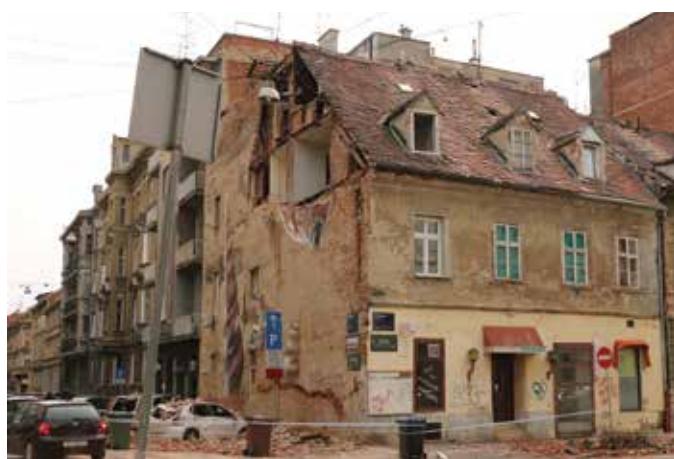
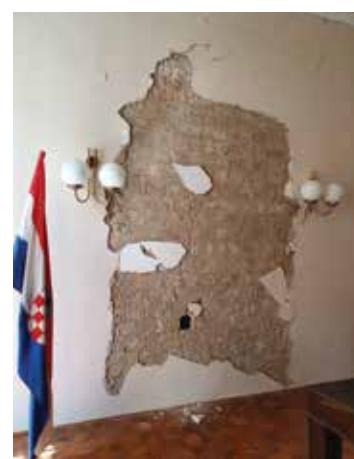
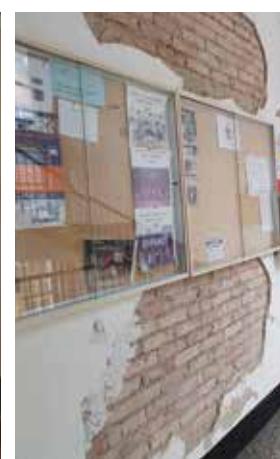
Fotografije razrušenog središta Zagreba

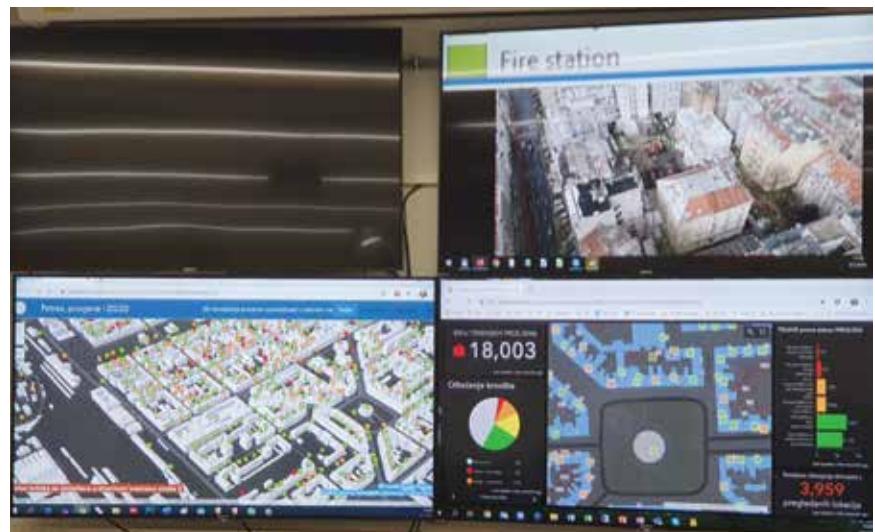
Krajem travnja pregledano je više od 18.000 građevina

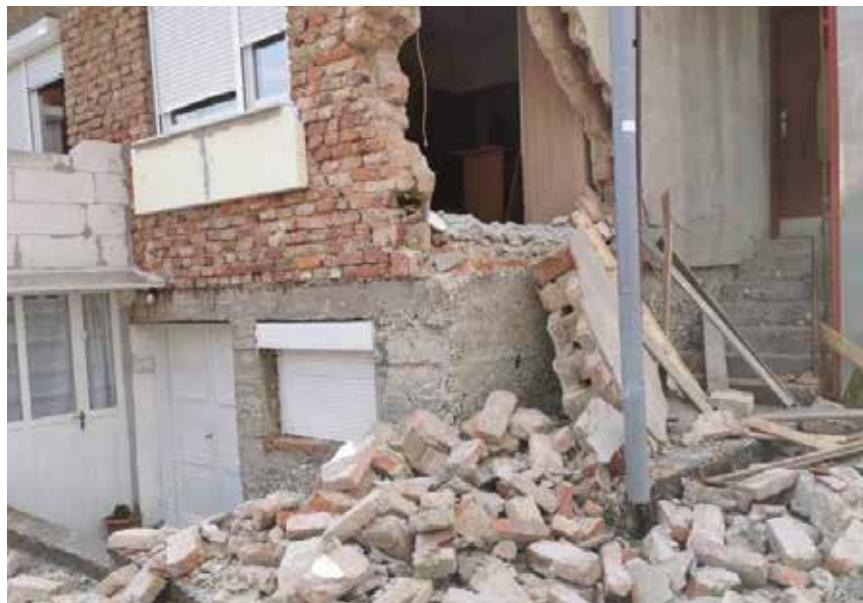
Oštećenja kuća u okolini Zagreba

U potresu je znatno oštećen velik broj dimnjaka na zgradama i kućama. Bez toga bi, procjenjuju stručnjaci, šteta od potresa svakako bila puno manja. Uklonjeno je 5.148 oštećenih, napuknutih ili urušenih dimnjaka.
