Utjecaj opreme za smirivanje prometa na razine buke u okolišu

Tamara Đžambas, Vesna Dragčević, Josip Lakušić

Impact of vertical traffic calming devices on environmental noise

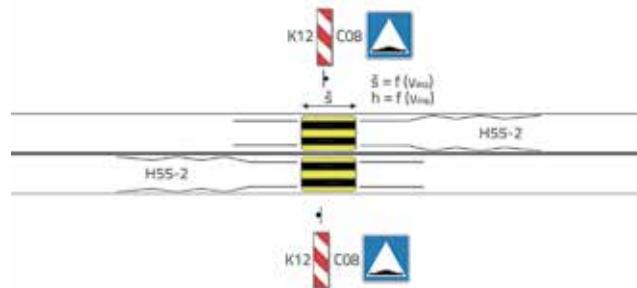
Umjetne izbočine su gotovi modularni proizvodi od gume ili plastike (za brzine manje od 30 km/h mogu se izradivati i od asfalta) konveksnog profila, koji se postavljaju prije zone smirivanja prometa preko polovine ili po cijeloj širini prometnog traka, većinom u stambenim zonama (slika 1.). Moraju se razlikovati od kolne površine ceste po boji tako da su dobro vidljive danju i noću te obilježiti crtama usmjeravanja H55 ili H55-2. Postavljaju li se u nizu, njihova međusobna udaljenost ovisno o situaciji može iznositi od 20 do 60 m. Granične dimenzije umjetnih izbočina ovise o ograničenju brzine vožnje te iznose:

- $V_{dop} \leq 50 \text{ km/h}$: širina min. 60 cm, visina maks. 3 cm;
- $V_{dop} \leq 40 \text{ km/h}$: širina min. 90 cm, visina maks. 5 cm;
- $V_{dop} \leq 30 \text{ km/h}$: širina min. 120 cm, visina maks. 7 cm.

Slika 1. Umjetne izbočine prema [12]

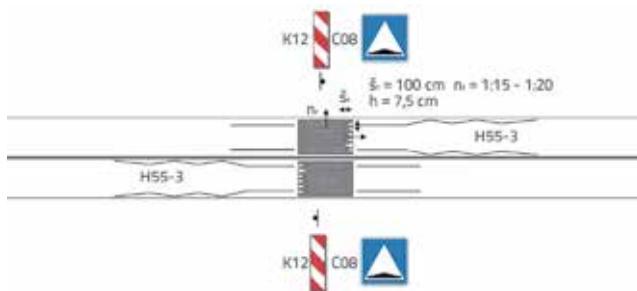
Uzdignite plohe su građevinski izvedene površine trapeznog profila za prisilno smanjivanje brzine, koje se postavljaju pojedinačno ili u nizu, obično ispred obilježenih pješačkih prijelaza u naseljima (slika 2.). Moraju se razlikovati od kolne površine ceste po boji tako da su dobro vidljive danju i noću te obilježiti crtama usmjeravanja H55-1 ili H55-3. Visina uzdignite plohe iznosi 7,5 cm, nagib prilaznih rampi 1:15 do 1:20, a dužina prilaznih rampi 100 cm.

Slika 2. Uzdignite plohe prema [12]

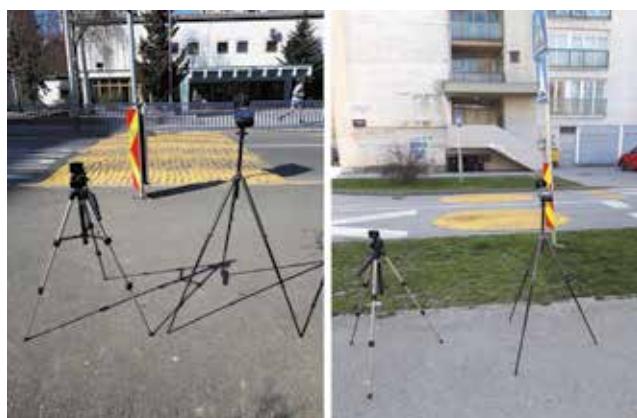
Kako bi se ispitao utjecaj opreme za smirivanje prometa na vrijednost razina buke od cestovnog prometa, zvukomjeri su postavljeni na sljedeći način (slika 4.):

- jedan zvukomjer se nalazio u presjeku u kojem se nalazila umjetna izbočina ili uzdignuta ploha (mjerno mjesto MM1)
- drugi zvukomjer se nalazio u presjeku koji se nalazio 50 m prije ili 50 m nakon umjetne izbočine ili uzdignute plohe (mjerno mjesto MM2).

Istovremeno s mjeranjem razina buke provedeno je i snimanje prometa, i to primjenom dviju GoPro kamera postavljenih uz zvukomjere u području mjernih mjesta MM1 i MM2 (slika 4.). Vrijeme prolaska pojedinog vozila kroz promatrane poprečne presjeke bilježeno je ručno na papiru, a svako je vozilo pri tome svrstano u jednu od sljedeće četiri skupine: osobni automobili, kombi vozila, laka teretna vozila, autobusi.

Slika 4. Zvukomjeri i kamere u presjecima u kojima se nalazila oprema za smirivanje prometa

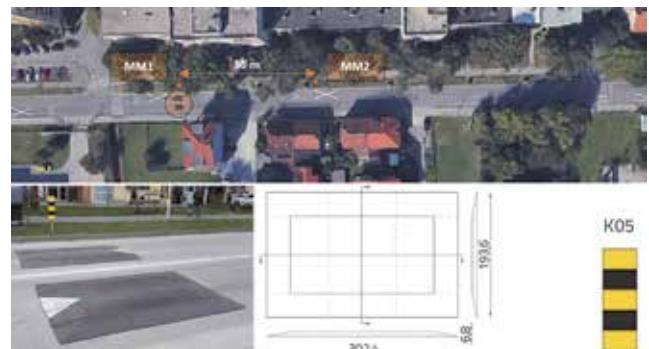
U Ulici Dragutina Golika istraživanje je provedeno na dijelu između Vinkovačke i Županjske ulice, gdje se nalaze trapezne

gumene uzdignute plohe dimenzija 302,4 cm x 193,6 cm x 6,8 cm označene pločom (u obliku valjka) K05 (slika 5.). Na tom dijelu prometovali su osobni automobili, kombiji i laka teretna vozila te gradski autobus. Ograničenje brzine vožnje u toj ulici iznosi 40 km/h.

Slika 5. Promatrani dio u Ulici Dragutina Golika i trapezne gumene uzdignute plohe [41]

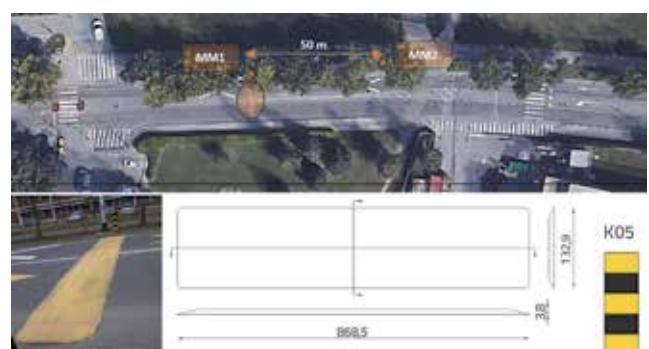
U Jablanskoj ulici istraživanje je provedeno na dijelu između Jablanske ulice Odvojak 1 i Rudeške ulice, gdje se nalazi poprečna betonska umjetna izbočina dimenzija 868,5 cm x 132,9 cm x 3,8 cm označena pločom (u obliku valjka) K05 (slika 6.). Tim dijelom prometovali su osobni automobili, kombiji i laka teretna vozila. Ograničenje brzine vožnje u ovoj ulici iznosi 40 km/h.

Slika 6. Promatrani dio u Jablanskoj ulici i poprečna betonska umjetna izbočina [41]

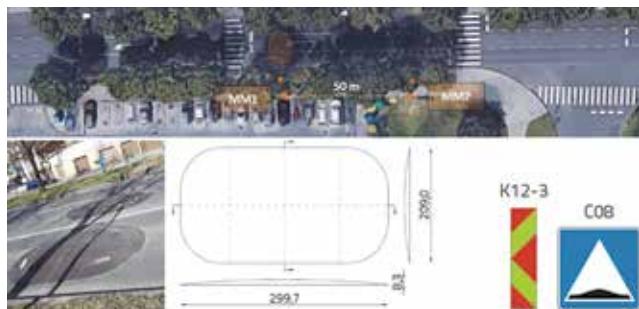
U Ulici Hrgovići istraživanje je provedeno na dijelu između Ulice Bartolić i Ulice Bernarda Vukasa Bajde, gdje se nalaze zaobljene elipsaste gumene umjetne izbočine dimenzija 299,7 cm x 209,0 cm x 8,3 cm označene pločom K12-3 i prometnim znakom C08 (slika 7.). Tim dijelom prometovali su osobni automobili, a ograničenje brzine vožnje iznosi 50 km/h.

Slika 7. Promatrani dio u Ulici Hrgovići i zaobljene elipsaste gumene umjetne izbočine [41]

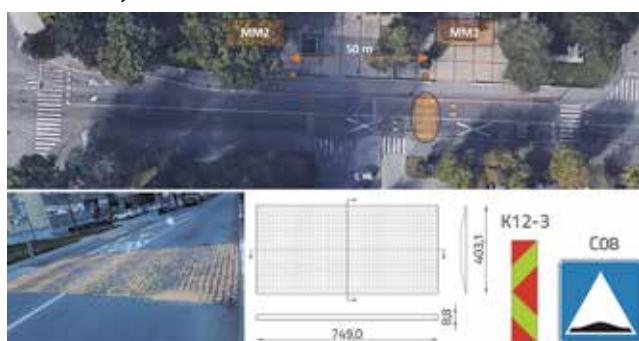
U Ulici Srednjaci istraživanje je provedeno na dijelu između Ulice Majstora Radovana i Horvaćanske ceste, gdje se nalazi poprečna kockasta umjetna izbočina dimenzija 749,0 cm x 403,1 cm x 8,8 cm označena pločom K12-3 i prometnim znakom C08 (slika 8.). Tim dijelom prometovali su osobni automobili, a ograničenje brzine vožnje iznosi 40 km/h.

Slika 8. Promatrani dio u Ulici Srednjaci i poprečna kockasta umjetna izbočina [41]

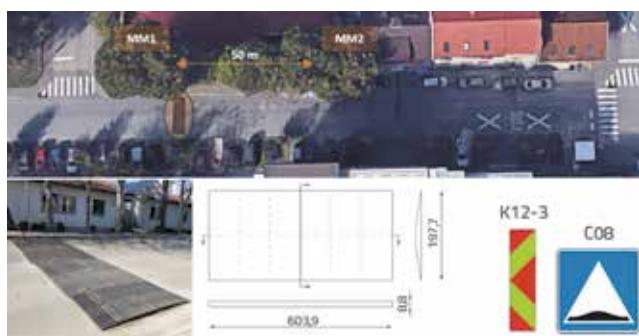
U Trnjanskoj ulici istraživanje je provedeno na dijelu između Ulice Prudi IV. i Ulice Prudi, gdje se nalazi poprečna gumena umjetna izbočina dimenzija 603,9 cm x 197,7 cm x 8,8 cm označena pločom K12-3 i prometnim znakom C08 (slika 9.). Tim dijelom prometovali su osobni automobili, a ograničenje brzine vožnje iznosi 50 km/h.

Slika 9. Promatrani dio u Trnjanskoj ulici i poprečna gumena umjetna izbočina [41]

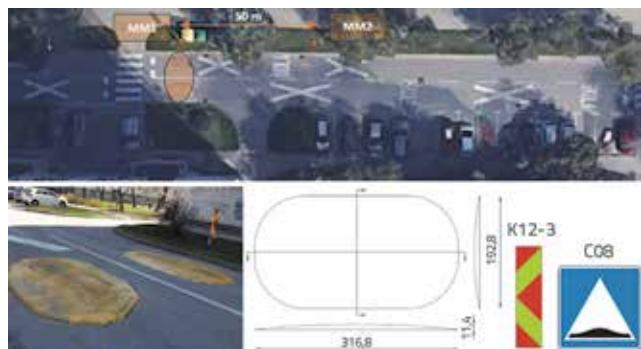
U Nalješkovićevoj ulici istraživanje je provedeno na dijelu između Ulice Pile IV. i Zlatarićevog prilaza, gdje se nalaze zaobljene elipsaste betonske umjetne izbočine dimenzija 316,8 cm x 192,8 cm x 11,4 cm označene pločom K12-3 i prometnim znakom C08 (slika 10.). Tim dijelom prometovali su osobni automobili, a ograničenje brzine vožnje iznosi 40 km/h.

Slika 10. Promatrani dio u Nalješkovićevoj ulici i zaobljene elipsaste betonske umjetne izbočine [41]

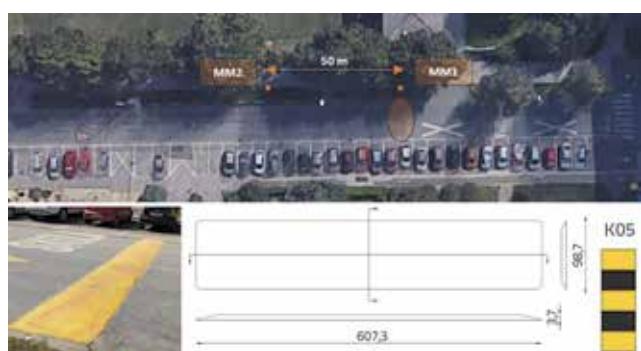
U Ulici Pile IV. istraživanje je provedeno na dijelu između Ulice Cvijete Zuzorić i Nalješkovićeve ulice, gdje se nalazi uska poprečna betonska umjetna izbočina dimenzija 607,3 cm x 98,7 cm x 3,7 cm označena pločom (u obliku valjka) K05 (slika 11.). Na tom dijelu prometovali su osobni automobili, a ograničenje brzine vožnje iznosi 40 km/h.

Slika 11. Promatrani dio u Ulici Pile IV. i uska poprečna betonska umjetna izbočina [41]

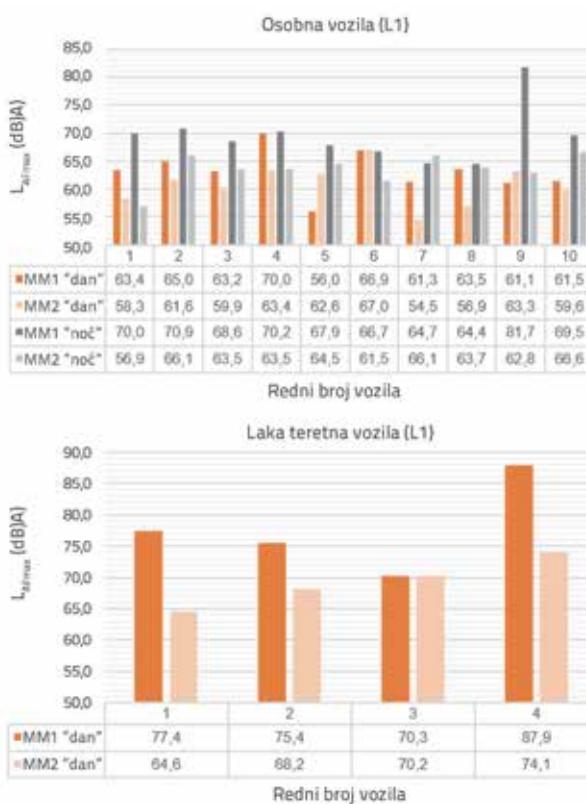
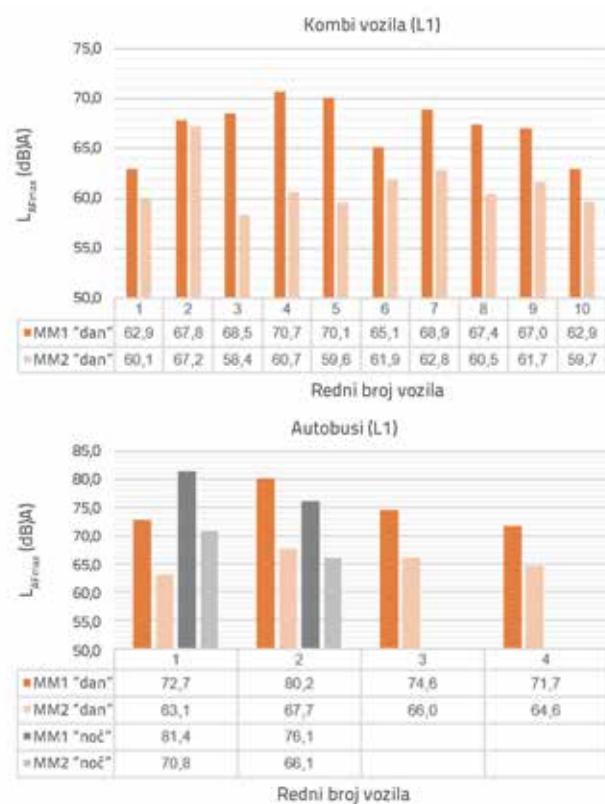
Na dijagramima slike 12. prikazani su rezultati mjerjenja buke pojedinačnih vozila (L_{AFmax}) na lokaciji L1, u presjeku u kojem se nalazila trapezna gumena uzdignuta ploha (MM1) te u presjeku koji se nalazio 50 m nakon te plohe (MM2). Prilikom mjerjenja

Slika 12. Rezultati mjerjenja buke pojedinačnih vozila na lokaciji L1

uočeno je da većina vozila prelazeći preko uzdignute plohe nije značajno smanjila brzinu vožnje, što je rezultiralo većim razinama buke od onih na dijelu bez opreme za smirivanje prometa. Iznimke od toga bila su osobna vozila br. 5 i 9 u razdoblju "dan" te osobno vozilo br. 7 u razdoblju "noć", koja su prelazeći preko uzdignute plohe znatno usporila i time u tom presjeku generirala manje razine buke nego u promatranom presjeku bez opreme za smirivanje prometa.

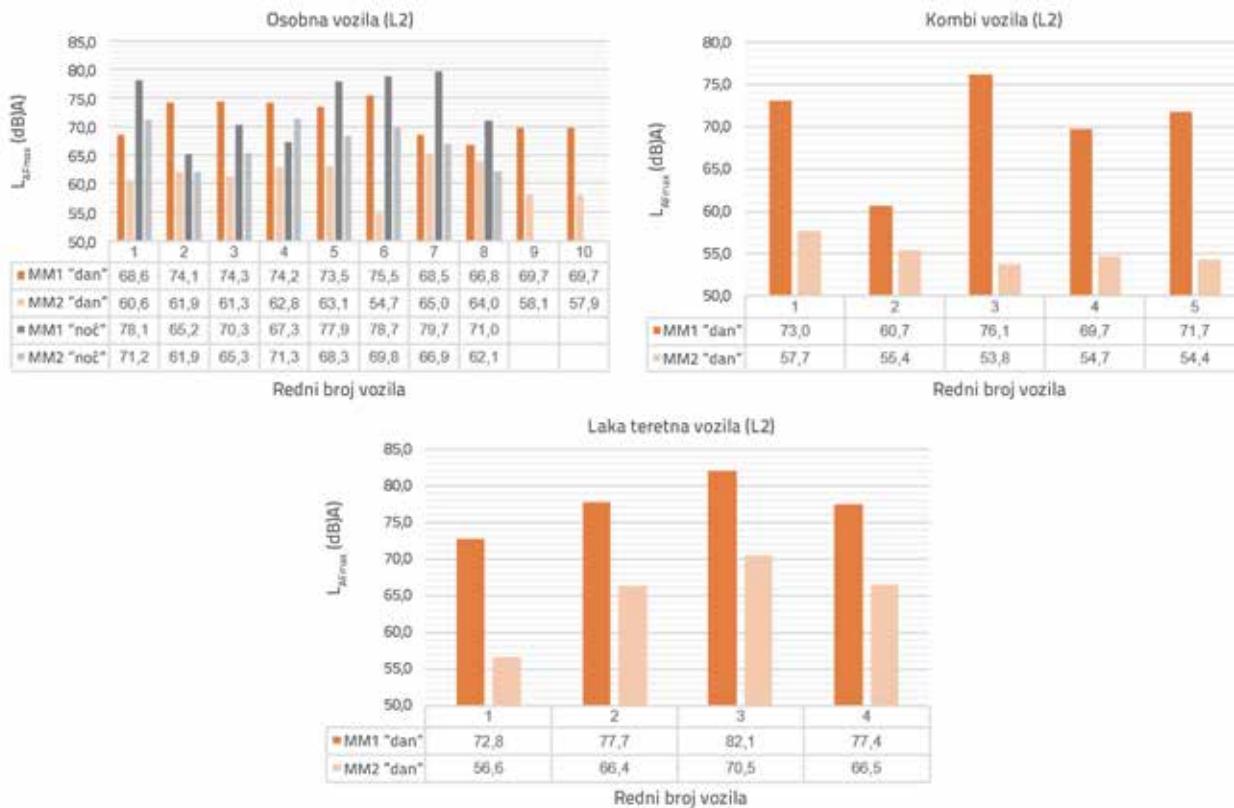
Slika 13. Rezultati mjerjenja buke pojedinačnih vozila na lokaciji L2

Na dijagramima slike 13. prikazani su rezultati mjerjenja buke pojedinačnih vozila (L_{AFmax}) na lokaciji L2, u presjeku u kojem se nalazila poprečna betonska umjetna izbočina (MM1) te u presjeku koji se nalazio 50 m ispred te izbočine (MM2). I na ovoj je lokaciji uočeno da većina vozila prelazeći preko umjetne izbočine nije značajno smanjila brzinu vožnje, što je prelazeći rezultiralo većim razinama buke od onih na dijelu bez opreme za smirivanje prometa. Iznimka od toga bilo je osobno vozilo br. 4 u razdoblju "noć", koje je prelazeći preko umjetne izbočine znatno usporilo i time u tom presjeku generiralo manje razine buke nego u promatranom presjeku bez opreme za smirivanje prometa.

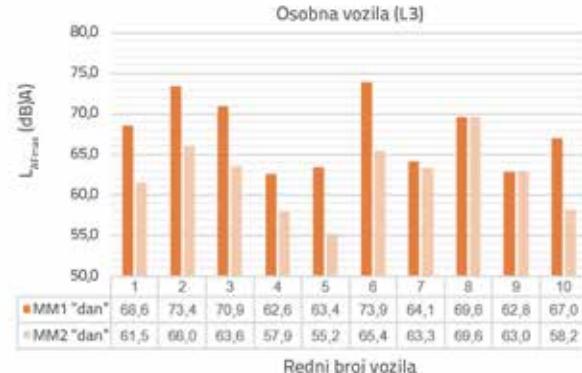
Na dijagramu slike 14. prikazani su rezultati mjerjenja buke pojedinačnih vozila (L_{AFmax}) na lokaciji L3, u presjeku u kojem se nalazila zaobljena elipsasta gumena umjetna izbočina (MM1) te u presjeku koji se nalazio 50 m nakon nje (MM2). Iz priloženog se može vidjeti da na toj umjetnoj izbočini niti jedno vozilo kad je prelazilo preko nje nije značajno smanjilo brzinu vožnje, čime je na tome mjestu proizvelo veće razine buke nego u promatranom presjeku bez opreme za smirivanje prometa.

Slika 14. Rezultati mjerjenja buke pojedinačnih vozila na lokaciji L3

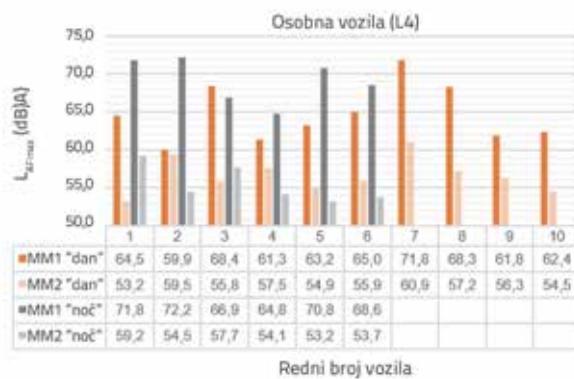
Na dijagramu slike 15. prikazani su rezultati mjerjenja buke pojedinačnih vozila (L_{AFmax}) na lokaciji L4, u presjeku u kojem se nalazila poprečna kockasta umjetna izbočina (MM1) te u presjeku koji se nalazio 50 m ispred nje (MM2). Ni na toj lokaciji niti jedno vozilo prelazeći preko umjetne izbočine nije značajno smanjilo brzinu vožnje, čime je u tome presjeku proizvelo veće razine buke nego u promatranom presjeku bez opreme za smirivanje prometa.

Slika 15. Rezultati mjerena buke pojedinačnih vozila na lokaciji L4

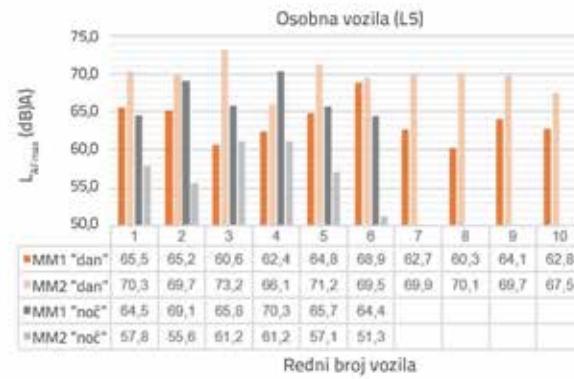
Na dijagramu slike 16. prikazani su rezultati mjerjenja buke pojedinačnih vozila (L_{AFmax}) na lokaciji L5, u presjeku u kojem se nalazila poprečna gumena umjetna izbočina (MM1) te u presjeku koji se nalazio 50 m nakon njew (MM2). Prilikom mjerjenja buke na toj lokaciji uočeno je da su sva vozila prelazeći

Slika 16. Rezultati mjerena buke pojedinačnih vozila na lokaciji L5

preko te umjetne izbočine u periodu "dan" značajno smanjivala brzinu vožnje, što je rezultiralo manjim razinama buke od onih na dijelu bez opreme za smirivanje prometa. U razdoblju "noć" dogodilo se suprotno. Sva su vozila preko te izbočine prelazila velikom brzinom (većinom taksi vozila) čime su u tom presjeku generirala veće razine buke nego u promatranom presjeku bez opreme za smirivanje prometa.

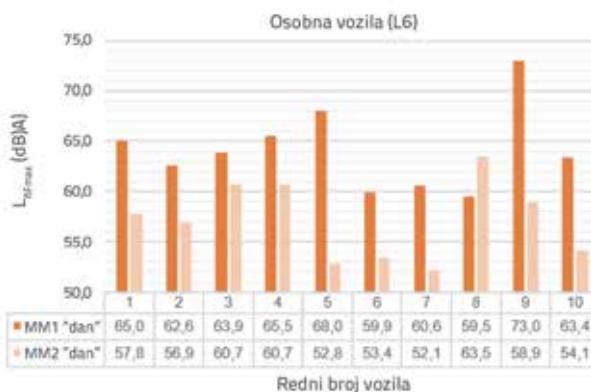
Slika 17. Rezultati mjerena buke pojedinačnih vozila na lokaciji L6

Na dijagramu slike 17. prikazani su rezultati mjerena buke pojedinačnih vozila (L_{Afmax}) na lokaciji L6, u presjeku u kojem se nalazila zaobljena elipsasta betonska umjetna izbočina (MM1) te u presjeku koji se nalazio 50 m ispred nje (MM2). Na toj je lokaciji uočeno da većina vozila prelazeći preko umjetne izbočine nije značajno smanjila brzinu vožnje, što je rezultiralo većim razinama buke od onih na dijelu bez opreme za smirivanje prometa. Iznimka je bilo osobno vozilo br. 8, koje je prelazeći preko umjetne izbočine znatno usporilo i time u tom presjeku generiralo manje razine buke nego u promatranom presjeku bez opreme za smirivanje prometa.

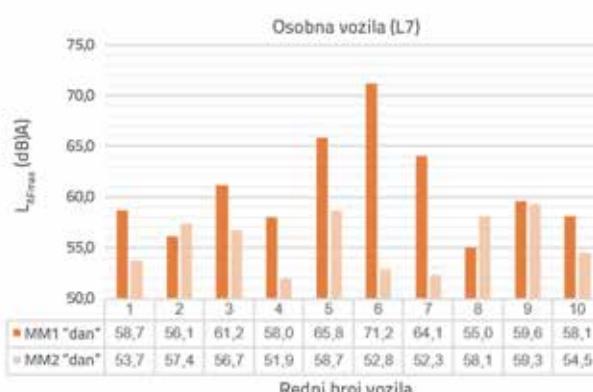
Na dijagramu slike 18. prikazani su rezultati mjerena buke pojedinačnih vozila (L_{Afmax}) na lokaciji L7, u presjeku u kojem se nalazila uža poprečna betonska umjetna izbočina (MM1) te u presjeku koji se nalazio 50 m ispred nje (MM2). Prilikom mjerjenja uočeno je da većina vozila prelazeći preko takve umjetne izbočine nije značajno smanjila brzinu vožnje, što je zbog velike buke (udar) rezultiralo većim razinama buke od onih na dijelu

Slika 18. Rezultati mjerena buke pojedinačnih vozila na lokaciji L7

bez opreme za smirivanje prometa. Iznimke su bila osobna vozila br. 2 i 8, koja su prilikom prelaska preko umjetne izbočine znatno usporila i time u tom presjeku generirala manje razine buke nego u promatranom presjeku bez opreme za smirivanje prometa.

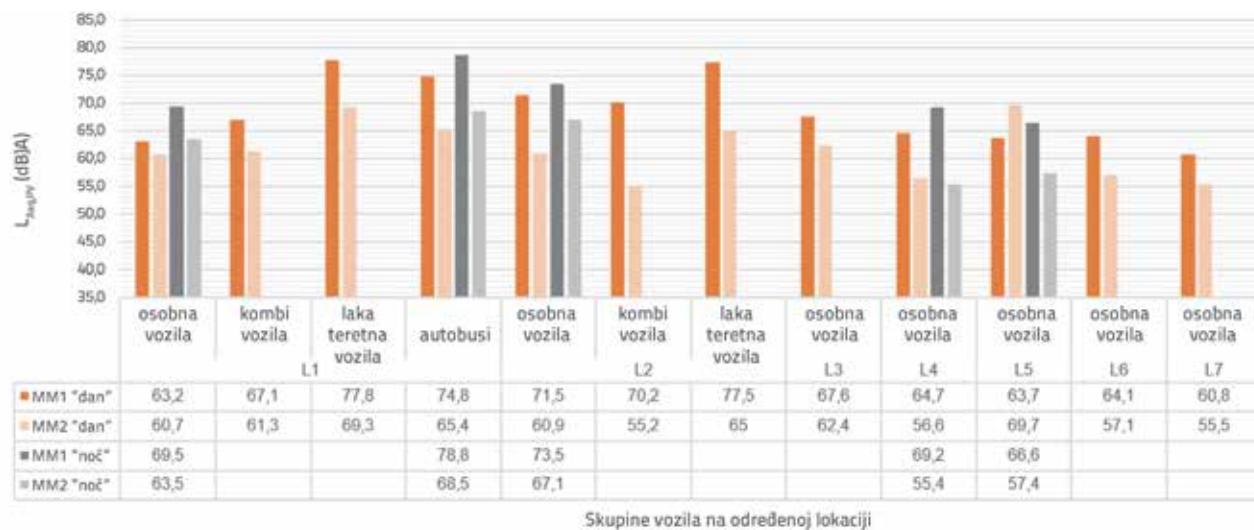
Na dijagramu slike 19. dane su prosječne razine buke 10 ili manje uzastopnih pojedinačnih vozila određene skupine ($\overline{L_p}$), koja su na određenoj lokaciji bližim voznim trakom prošla kroz promatrane presjeke (na mjestu opreme za smirivanje prometa te 50 m ispred ili nakon nje) u periodima "dan" i "noć". Te razine buke određene su primjenom izraza (1) [42].

Kao što se iz dijagrama na slici 19. može vidjeti, relevantne lokacije za definiranje skupina vozila koje su generirale najviše odnosno najmanje razine buke jesu lokacije L1 i L2. Na lokaciji L1 najmanje razine buke proizvela su osobna, a na lokaciji L2 kombi

Slika 19. Prosječne razine buke 10 ili manje uzastopnih pojedinačnih vozila određene skupine

vozila, dok su na obje lokacije najviše razine buke proizvela laka teretna vozila. Može se uočiti i da su na lokaciji L1 (trapezne gumene uzdignute plohe) na mjestu opreme za smirivanje prometa razine buke svih skupina vozila manje porasle nego na lokaciji L2 (poprečna betonska umjetna izbočina).

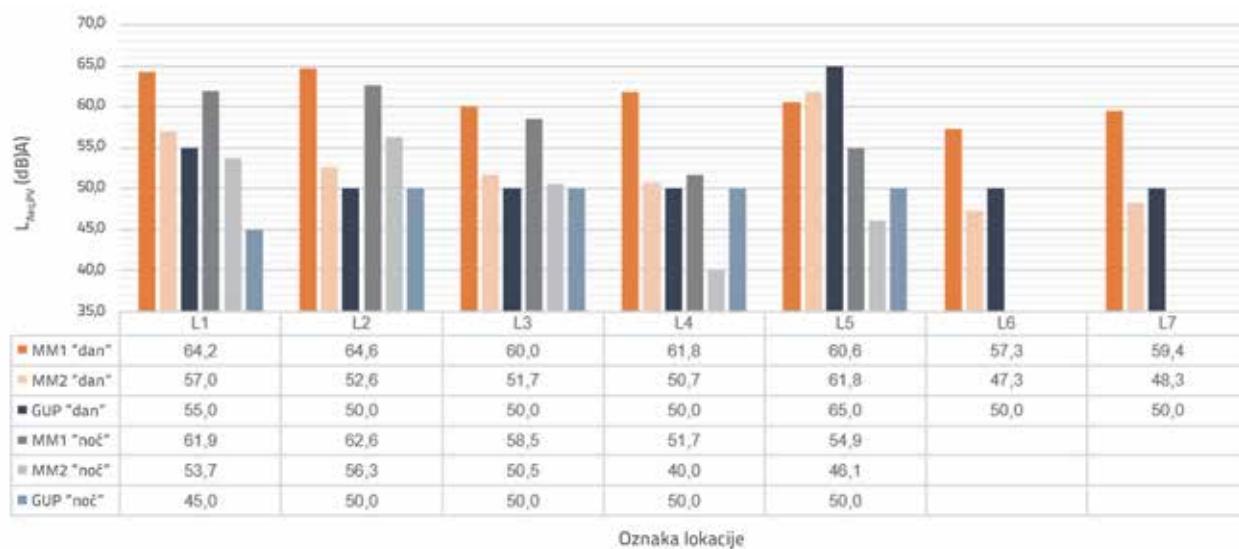
Slika 20. Ekvivalentne razine buke svih vozila koja su prošla pored mjernih mjeseta MM1 i MM2

Na dijagramu slike 20. prikazana je usporedba ekvivalentnih razina buke svih vozila koja su prošla pored mjernih mjeseta MM1 i MM2 u vremenu od 15 min ($L_{Aeq,15}$) u periodima "dan" i "noć" te najviših dopuštenih planskih razina buke propisanih GUP-om Grada Zagreba na promatrаниm lokacijama.

Na dijelovima bez opreme za smirivanje prometa na lokacijama L1, L2 i L3 razine buke u periodima "dan" i "noć" bile su više od dopuštenih (u prosjeku za 2,1 dB(A) u periodu "dan" odnosno 5,2 dB(A) u periodu "noć"), a u presjecima u kojima se nalaze

trapezne gumene uzdignute plohe, poprečna betonska umjetna izbočina i zaobljene elipsaste gumene umjetne izbočine bilo je stanje bučnosti još nepovoljnije (razine buke su bile u prosjeku više za 14,8 dB(A) u razdoblju "dan" odnosno 12,7 dB(A) u razdoblju "noć").

Na lokaciji L4 u razdoblju "dan" razine buke bile su više od dopuštenih i u presjeku u kojem se nije nalazila oprema za smirivanje prometa (za 0,7 dB(A)) i u presjeku u kojem se nalazila poprečna kockasta umjetna izbočina (za 11,8 dB(A)). Na toj lokaciji u razdoblju "noć" razine buke u presjeku u kojem se nije nalazila oprema za smirivanje prometa bile su niže (za 10,0 dB(A)), a u presjeku u kojem se nalazila poprečna kockasta umjetna izbočina više od najviših dopuštenih razina (za 1,7 dB(A)).

Na lokaciji L5 u razdoblju "dan" razine buke bile su niže od dopuštenih i u presjeku u kojem se nije nalazila oprema za smirivanje prometa (za 3,2 dB(A)) i u presjeku u kojem se

nalazila poprečna gumena umjetna izbočina (za 4,4 dB(A)). Treba istaknuti da je to jedini zabilježeni slučaj u kojem je oprema za smirivanje prometa u ovom istraživanju pozitivno utjecala na postojeće stanje bučnosti. Na istoj lokaciji u razdoblju "noć" razine buke u presjeku u kojem se nije nalazila oprema za smirivanje prometa bile su niže (za 3,9 dB(A)), a u presjeku u kojem se nalazila poprečna gumena umjetna izbočina više od najviših dopuštenih razine (za 4,9 dB(A)). Takve visoke noćne razine buke na mjestu opreme za smirivanje prometa proizvela su taksi vozila koja prelazeći preko takve opreme nisu gotovo niti malo smanjivala brzinu vožnje.

Na potезима bez opreme za smirivanje prometa na lokacijama L6 i L7 razine buke u periodu "dan" bile su niže od dopuštenih (u prosjeku za 2,2 dB(A)), a u presjecima u kojima se na istima nalaze zaobljene elipsaste betonske umjetne izbočine i uža poprečna betonska umjetna izbočina izmjerene razine buke su u velikoj mjeri premašile najviše dopuštene vrijednosti (u prosjeku za 8,6 dB(A)).
