OBNOVA POTRESOM OŠTEĆENIH ZGRADA ZAGREBAČKOGA SVEUČILIŠTA

Obnova Agronomskoga fakulteta u Zagrebu

Obnova zgrada Agronomskoga fakulteta Sveučilišta u Zagrebu oštećenih u potresu

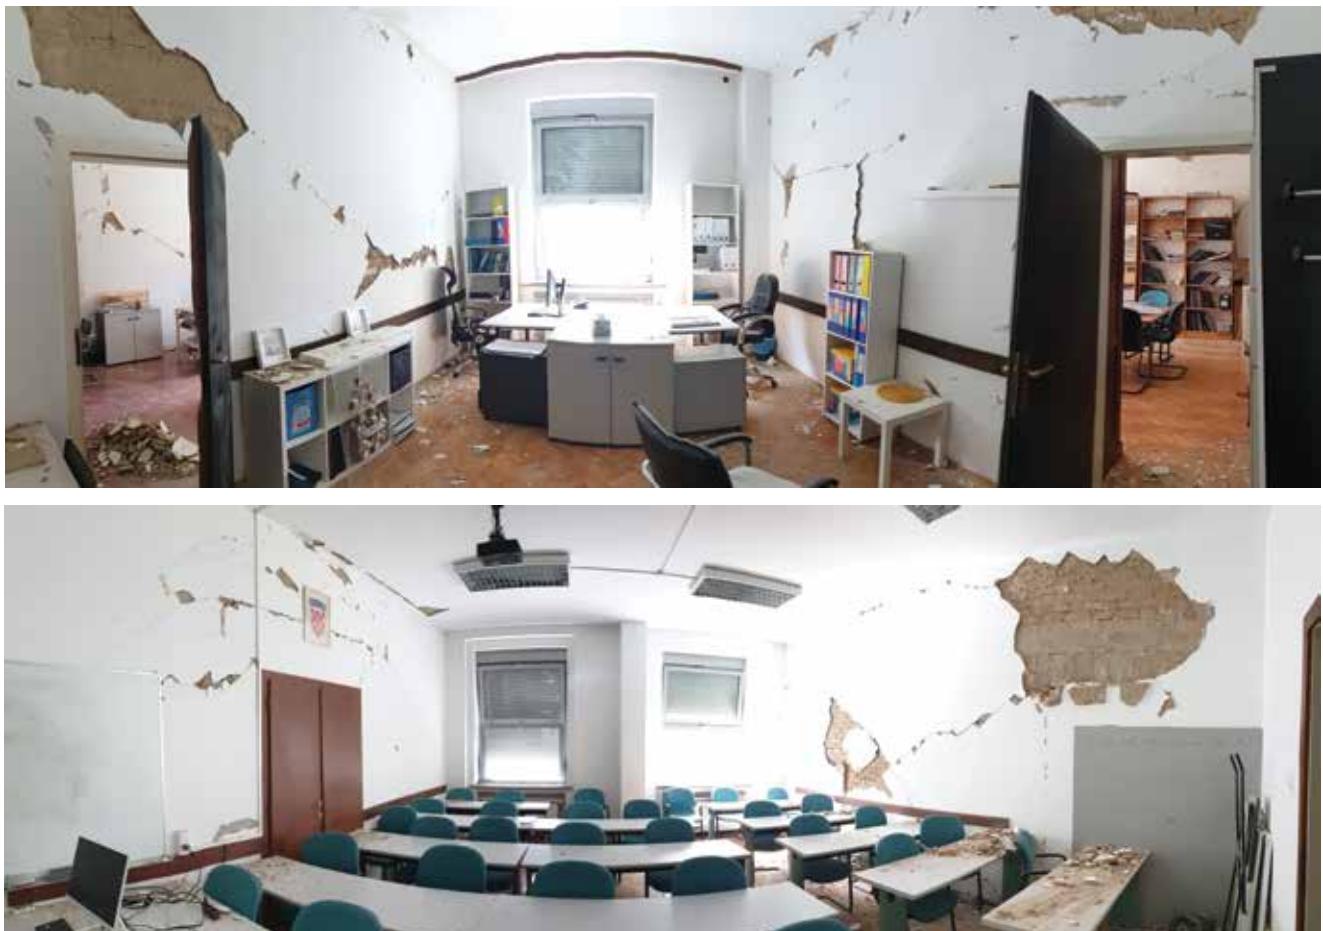
Vidljiva pukotinska oštećenja na nenosivim elementima nakon potresa

Na građevinama triju paviljona na Agronomskome fakultetu potres je izazvao pukotine i oštećenja. Zatečena pukotinska oštećenja vidljiva su na nosivim i

nenosivim konstruktivnim elementima. Pregledom nosivih konstruktivnih elemenata uočena su vidljiva pukotinska oštećenja na nadzemnim etažama nastala djelovanjem potresa. U prizemlju su vidljiva pukotinska oštećenja na nosivim elementima odnosno na pregradnim zidovima i u zoni nadvoja te mjesta na kojima se žbuka odvaja od zidova. Pukotine su veće od pet milimetara.

Na fasadnim zidovima nisu vidljiva znatnija oštećenja osim napukle žbuke. Većina oštećenja pojavila se na pregradnim zidovima od šuplje opeke. Pretežni dio pregradnih zidova u svim etažama zadržao je pri potresu više tipova oštećenja kao što su vertikalne pukotine i zupčaste pukotine po sljubnicama te dijagonalne pukotine na nadvojima i drobljenje ziđa s pucanjem morta. Svi su pregradni zidovi ispučali, pukotine prelaze na drugu stranu zida i uništavaju strukturu zida. Na dvokrakome stubištu došlo je do znatnoga odvajanja žbuke od zidova međupodesta.

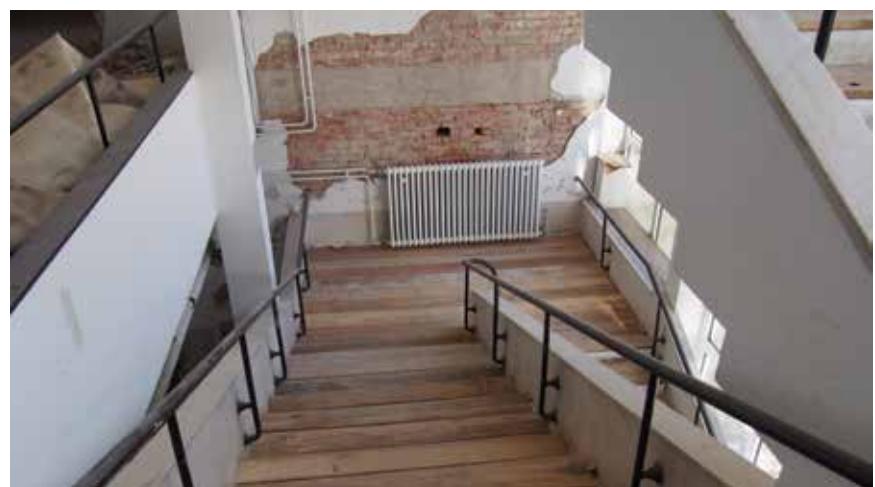
Oštećenja na zidovima stubišta

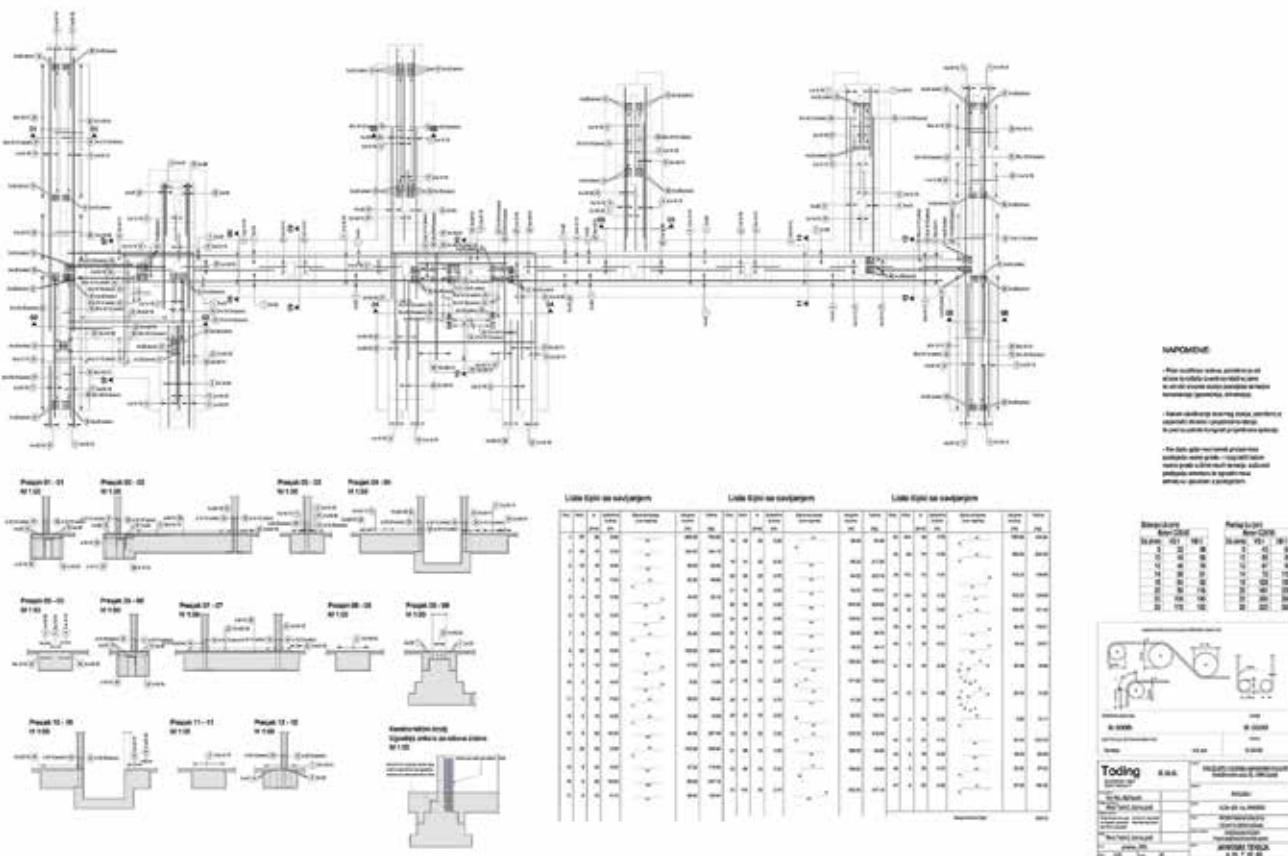
Jedan od brojnih detalja napravljenih za obnovu paviljona - detalji armature temelja

Planirana je izvedba novih temelja na mjestima novih zidova. Zbog maloga tlačnog naprezanja te velikih momenata, u zidovima i temeljima javljaju se velika vlačna naprezanja. Zato su nove trake međusobno povezane te se trebaju kvalitetno spojiti s postojećim temeljima. Na pojedinim se mjestima javljaju znatne vlačne sile u temelju te je planirana ugradnja geotehničkih sidara za preuzimanje vlačnih sila. Što se sidara tiče, ona će biti izrađena u radionici, dopremljena na gradilište i ugrađena. Zatim će se kontinuirano s bušnjem injektirati sidrišne i slobodne dionice te armirati i betonirati novi temelji pa prednaprezati sidra nakon

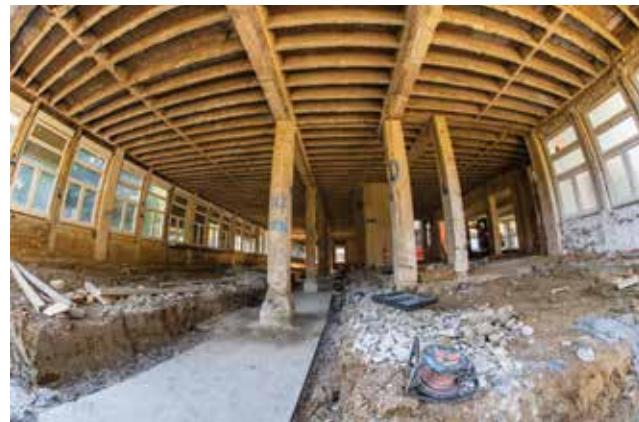
Izvođenje novih temelja u Paviljonu I

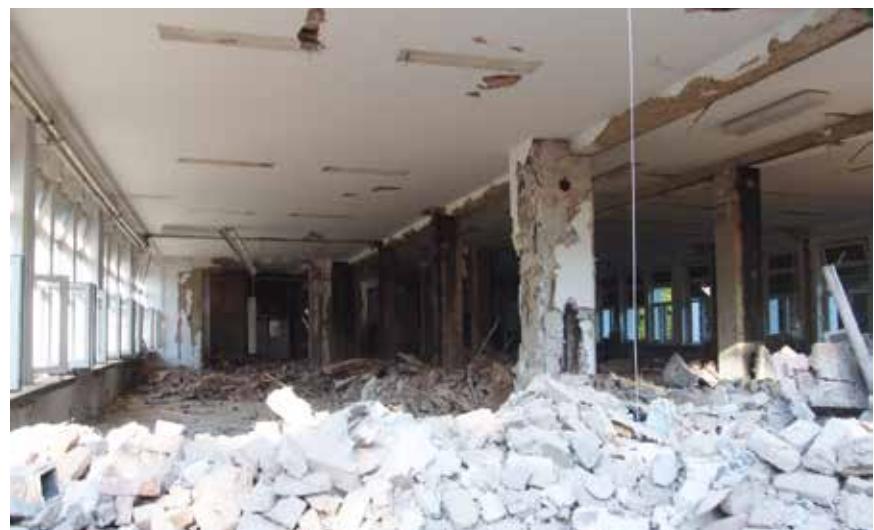
Rušenje svih pregradnih zidova u paviljonu I

dostatnu nosivost na vertikalna opterećenja. Kako bi se postojeća konstrukcija dovela u stanje zadane razine otpornosti, bit će uklonjene sve zidne obloge i žbuka te podgledi na stropovima. Također će biti uklonjen veći dio pregradnih zidova. Bit će izvedene nove jezgre i armirano-betonski zidovi te ojačane postojeće dijafragme zbog seizmičkoga djelovanja. Lokalno će biti sanirani postojeći armirano-betonski elementi u zonama oštećenja, a postojeći zidovi od opeke u zonama oštećenja FRCM (TRM) bit će sanirani

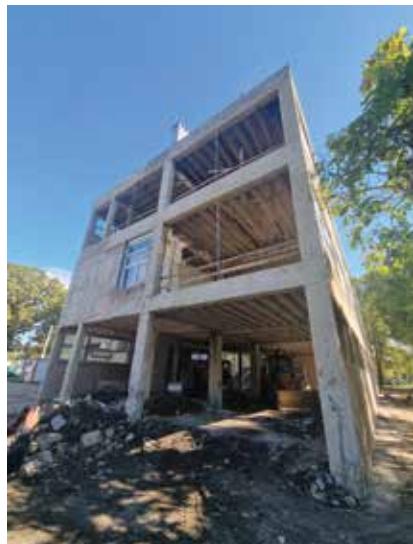
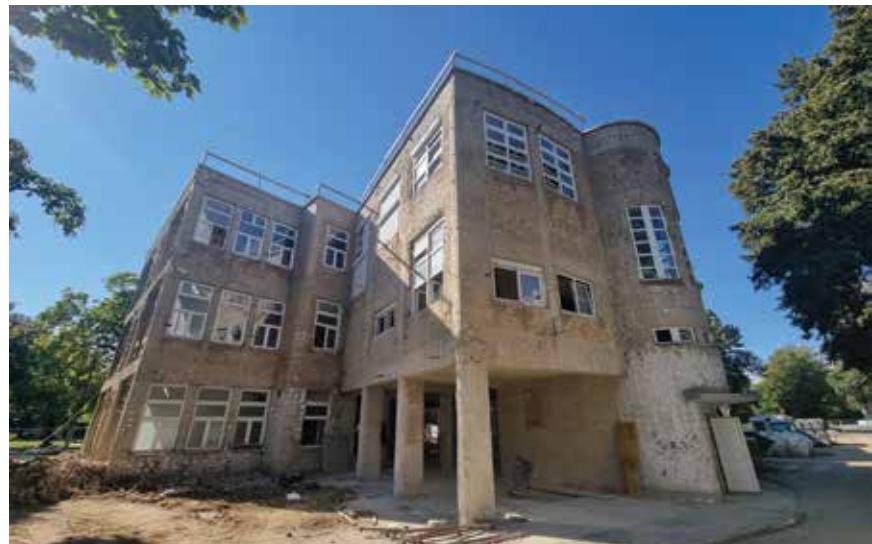
Ogoljena nosiva konstrukcija paviljona prije nastavka radova

Gradilište smo obišli 22. rujna 2022. Dekan prof. dr. sc. Ivica Kisić izdvojio je vrijeme kako bi nam pokazao tijek obnove triju paviljona Agronomskoga fakulteta. Zgrade iz 1933., 1936. i 1947. ogoljene su do konstruktivnoga sustava. Tako je Agronomija među prvim fakultetima koji su krenuli u konstrukcijsku i cijelovitu obnovu nakon zagrebačkoga i petrinjskoga potresa.

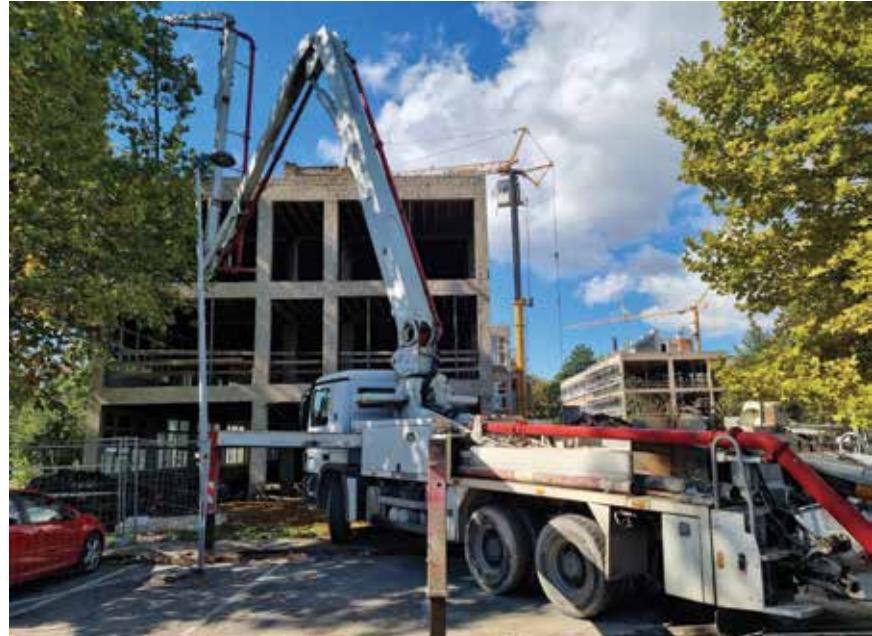
Betoniranje novih konstruktivnih elemenata

Izvode se novi armiranobetonski zidovi unutar postojećih AB okvira te jezgre dizala i stubišta. Zidovi se povezuju s postojećim stupovima preko ankera kemijskom smjesom. Krute dijafragme povezuju se preko postojećih greda bušnjem postojeće grede i provlačenjem armature kroz gredu. Tako se postiže i vertikalni kontinuitet zidova za prijenos sile. S obzirom na to se radi o zidovima na koje se ne oslanjaju stropne konstrukcije, potrebno je kvalitetno spregnuti postojeću konstrukciju i novi zid te izvesti kvalitetno temeljenje novoga zida za preuzimanje vlačnih reakcija. Povezivanje novih zidova s armiranobetonskim sitnorebrastim pločama izvodi se u razini međukatnih konstrukcija.
